# 石化设备 典型失效案例分析

## 第 1 节 制氢转化炉炉管开裂失效分析

根据某炼油厂提供的资料，该厂制氢转化炉辐射段出口集合管总集合管与分集合管焊口发生开裂。该管道自 2000 年投产以来，一直没有开车，自 2007 年 8 月 11 日第一次开车，已有 11 次开停车记录，见表 1-1-1，装置实际运行时间共 580 天，总计约 13968h。该管道材质为 Incoloy 800H，开裂部位正常运行温度 805℃，操作压力 2.5MPa，介质为转化气(主要组分有 H<sub>2</sub>、CO、CO<sub>2</sub>、CH<sub>4</sub>等)。

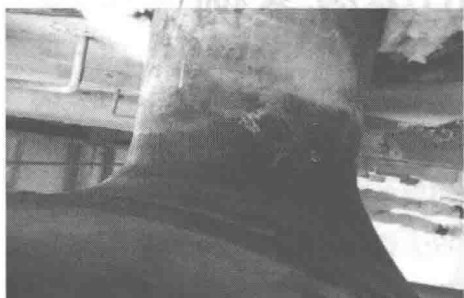
(a) 东侧焊口开裂形貌

2009 年 7 月初该管道总集合管与分集合管焊口(东侧焊口)发生开裂，该厂采取了紧急停车后堆焊修复的措施；同年 8 月 16 日此焊口再次发生开裂，同时对称位置的西侧焊口也发生开裂，同样采取了紧急停车后堆焊修复的措施，并将运行温度从 805℃降至 790℃；管道修复后投用仅一周时间，东、西两道焊口又发生开裂，开裂形貌见图 1-1-1，最后一次开裂导致装置紧急停车，将东侧失效管道取下并沿裂纹剖开后形貌见图 1-1-2。为了防止类似事故的再次发生，对管

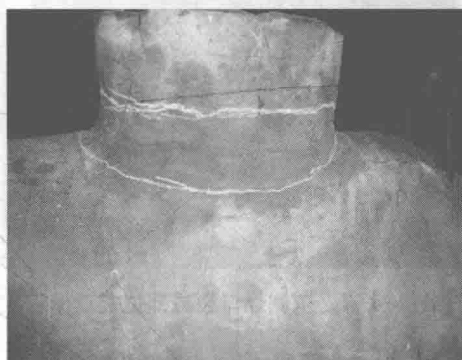
图 1-1-4 管段外部形貌

总集合管和分集合管对接焊口示意图见图 1-1-3，二者以三通形式对焊。从图 1-1-4 来看，对接焊缝上有裂纹出现，裂纹清晰可见。裂纹出现在管段正下部，向两边延伸，裂纹的两个尖端见图 1-1-5，外部裂纹总长占对接焊口圆周总长的 60% 左右。管段外表面光滑，无明显腐蚀痕迹。从图 1-1-6 来看，基体内表面光滑，但内表面焊缝处极不平坦，有 100mm 左右长的未焊满区域，未焊满凹槽里面有裂纹出现。从图 1-1-7 来看，断口附近有塑性变形，全裂透部位不

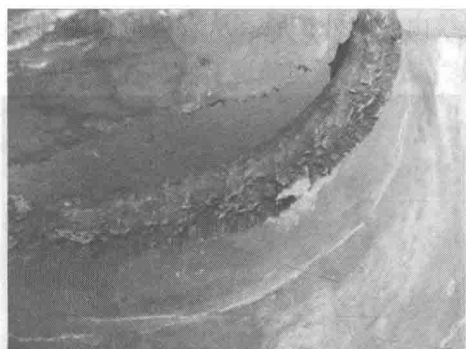
图 1-1-7 东侧焊口裂透部位宏观形貌

能看到明显的起裂点，应为多源起裂，裂纹由内向外扩展。从宏观检查的结果来看，此处焊口开裂应与焊接质量问题有关。

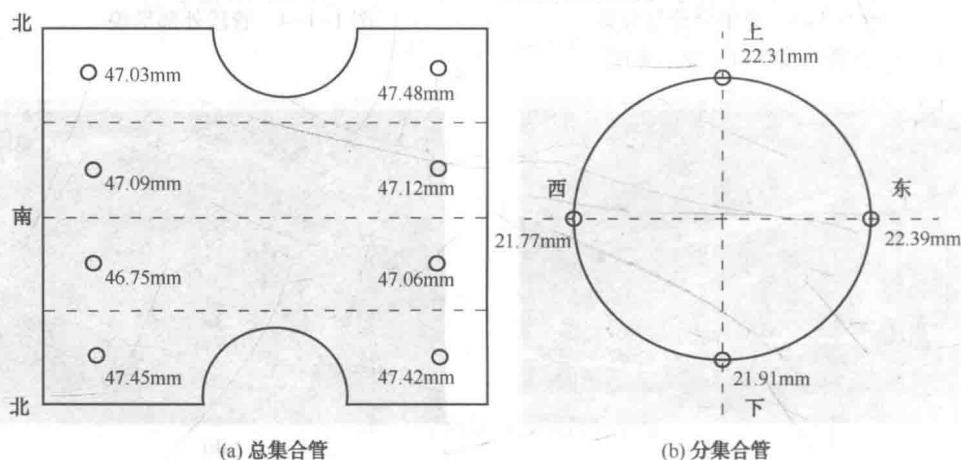
图 1-1-8 测厚位置

对截取下来的管段进行测厚，总集合管两侧各取 4 个点，分集合管取 4 个点，具体测厚部位见图 1-1-8，总集合管厚度在 47mm 左右，最小值为 46.75mm，分集合管厚度在 22mm 左右，最小值为 21.77mm。总集合管设计公称厚度为 40mm，分集合管设计公称厚度为 20mm。总集合管和分集合管管段厚度都超过设计公称厚度，无明显腐蚀减薄。

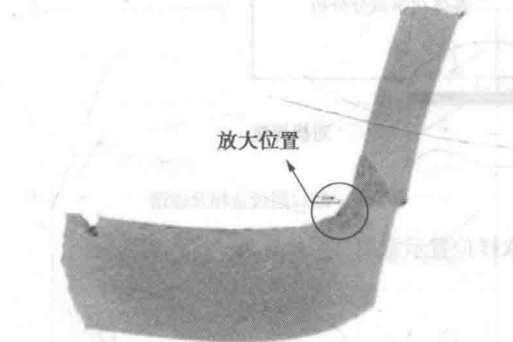
图 1-1-11 焊缝低倍宏观形貌

低倍组织取样位置见图 1-1-10，取自没有宏观裂纹的位置，低倍组织观察面为图 1-1-10 中粗黑线所示的纵截面。试样经盐酸水溶液热蚀后，对其进行低倍组织检验，低倍宏观形貌见图 1-1-11。经观察发现，焊缝内有大量裂纹、若干个空洞；一条长 0.25mm、宽 0.08mm 的未熔合缺陷，无其他低倍缺陷。将出现裂纹的区域放大见图 1-1-12，观察发现大量的裂纹都出现在柱状晶与柱状晶之间。显然，大量此类裂纹及空洞缺陷会严重影响材料的力学性能。

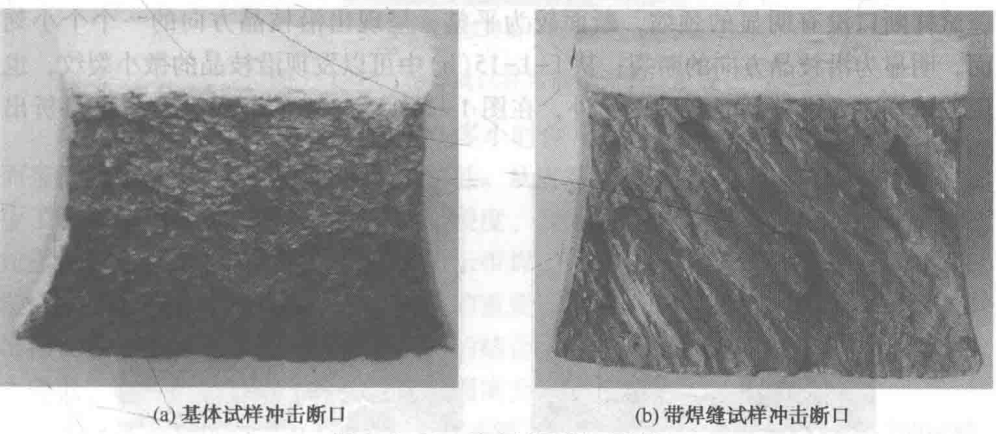
图 1-1-13 冲击试验断口形貌

从图 1-1-13 也可以看出，带焊缝冲击试样和不带焊缝冲击试样断面有显著差异，带焊缝冲击试样断口有明显的条状特征，显然为枝晶开裂，表明枝晶的存在使韧性大大降低，其原因可能是存在枝晶偏析和微裂纹。

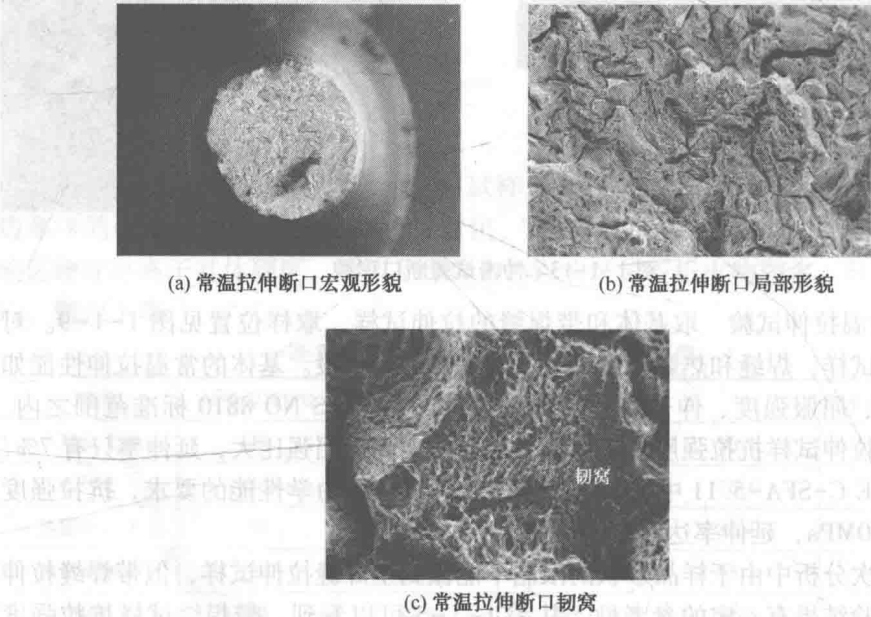
图 1-1-14 基体试样常温拉伸断口形貌

为了分析不同试样延伸率的差异，对断后基体试样和带焊缝试样进行了详细的分析。从图 1-1-14(a)中可以看出，基体试样断后有明显的颈缩，断口上出现纤维区和剪切唇区。从图 1-1-14(b)和 1-1-14(c)中可以看出，拉伸断口为穿晶断裂，晶内有大量韧窝，为典型塑性断裂。从图 1-1-15(a)中可以看出，带焊缝试样断口没有明显的颈缩，断面较为平整，呈现出沿枝晶方向的一个个小刻面，明显为沿枝晶方向的断裂；从 1-1-15(b)中可以发现沿枝晶的微小裂纹，也说明试样主要沿枝晶间断裂；另外，在图 1-1-15(c)中的断面上发现大量析出物，直径在  $2\mu\text{m}$  左右。

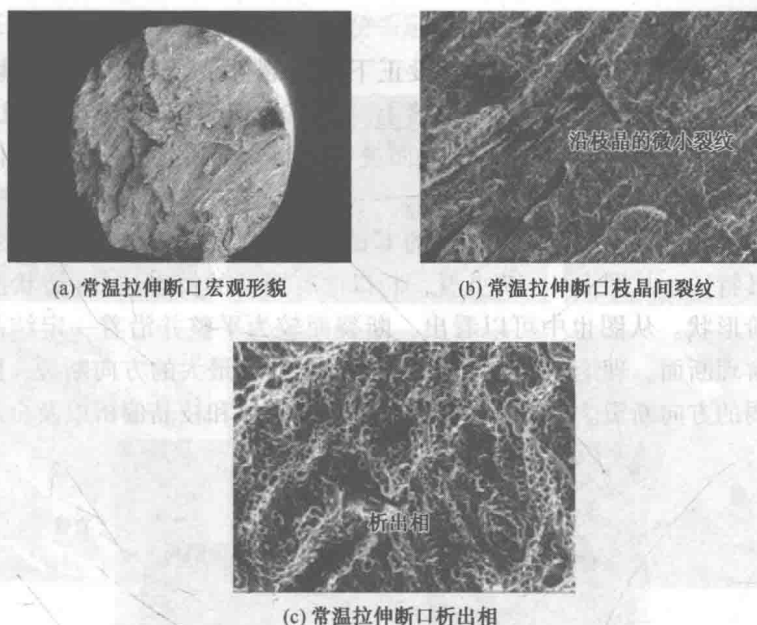
图 1-1-15 带焊缝试样常温拉伸断口形貌

综上所述，基体试样经过 10000 多小时使用后，强度和伸长率都满足要求，而带焊缝试样抗拉强度和伸长率都较低。从宏观观察的结果可以看到焊缝部位发生了塑性变形，变形会使带焊缝试样硬度、屈服强度上升，延伸率降低，同时抗拉强度应略有增加。实际试验观察显示带焊缝试样抗拉强度较低，表明焊缝附近塑性变形是带焊缝试样力学性能异常的重要原因但不是唯一原因。焊接裂纹和析出物在柱状晶间的存在，会使柱状晶的结合强度降低，材料整体塑性和韧性也大大降低，同时析出物的存在会使屈服强度升高。

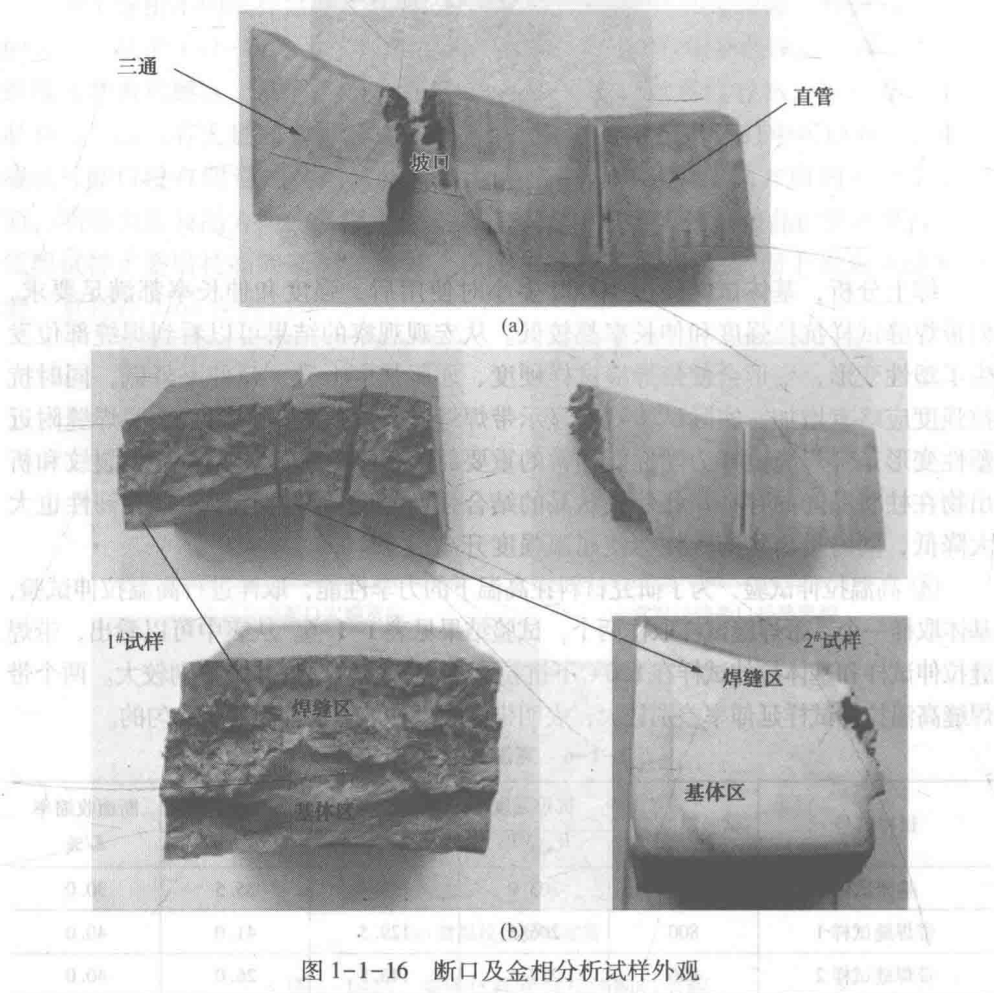
② 断口分析 对图 1-1-16 所示的 1<sup>#</sup>试样进行了化学清洗，通过扫描电子显微镜观察其特征，从图 1-1-17 上看，断口面有明显的铸态枝晶(铸状晶)特征，表现为台阶形状。从图也中可以看出，断裂面较为平整并沿着一定结晶方向破裂，应为解理断面。理论上认为，塑性断裂沿着受力最大的方向断裂，脆性断裂沿着最薄弱的方向断裂。由于焊接时产生的焊接裂纹和枝晶偏析以及金属间析出
