## 一汽大众汽车

## 维修案例精析与技术通报

于海东 胡波勇 主编

### 第一节 全新迈腾车系发动机故障精析与技术通报

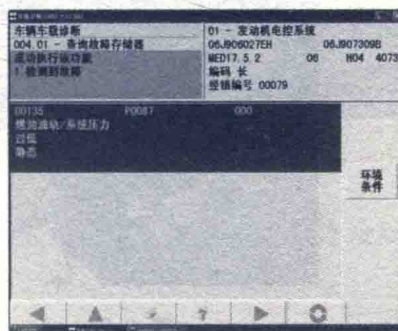
图 1-1

该客户多次反映行驶时发动机有时加速不良，仪表 EPC 灯报警。进厂后用 VAS5052A 检测发现发动机控制单元有故障代码 00135 P0087 燃油油轨 / 系统压力过低静态。消除故障码，急加速行驶一段路程后，故障码再现，如图 1-1 所示。

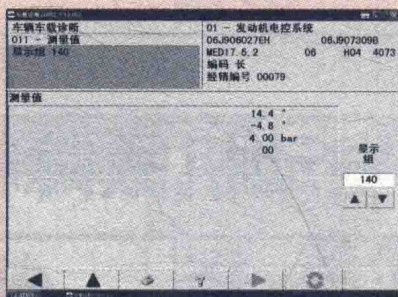
图 1-2

按维修经验判断出现该故障码，油泵控制器、油泵及高压泵损坏的故障率比较常见，首先更换了电子油泵和油泵控制器，接上 VAS5052A 试车，发现怠速、匀速行驶或缓慢加速均正常。急加速时故障出现，EPC 灯点亮，发动机抖动最高转速达不到 3000r/min。出现故障时读取发动机高压系统压力，01-08-140 组 3 区显示出现故障出现时高压压力只有 4bar (1bar=10<sup>5</sup>Pa)，如图 1-2 所示，正常车辆高压为 50 ~ 150bar。检查低压系统油压为 6bar 左右，排除低压燃油系统的故障。

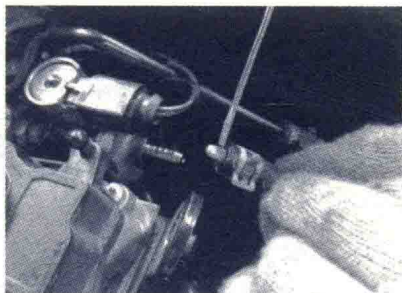
图 1-3

基于以上对燃油高压建立过程的分析，导致燃油供给系统高压不能建立的可能原因有凸轮轴驱动装置损坏，高压泵及输油管堵塞，低压燃油系统过低，高压泵燃油调节阀及线路、发动机控制单元故障。正常车辆将燃油调压阀 N276 拔掉，高压油压在 7bar 左右，检查凸轮轴驱动凸轮正常，没有任何变形与异常磨损，该车出现故障时高压压力只有 4bar，低于低压燃油压力，怀疑高压泵进油口堵塞，更换高压泵后故障依旧，最后故障集中在高压泵输油管单向阀上，拆下高压泵输油管准备检查单向阀是否损坏时发现，在高压泵输入口处发现有一个圆锥形铁块，如图 1-3 所示。

该车由于高压泵输油管内有异物，该异物尺寸远大于单向阀内部孔径，起初异物离高压泵进油口较远且成不规则形状，不至于完全堵塞进油管，车辆虽供油不畅，但尚能保持系统压力不至于 EPC 灯报警。随着车辆不断使用，异物随着燃油流动方向缓慢移动，直至碰到高压泵进油口，加速时异物完全堵塞高压泵进油口，从而出现发动机加速不良，仪表 EPC 灯报警故障。

取出高压泵输油管内异物。

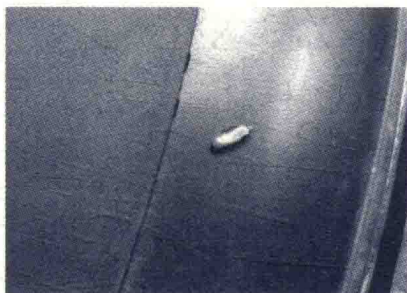
图 1-4

取出铁块后检查单向阀工作正常，重新安装高压泵输油管，试车故障排除，如图 1-4 所示。

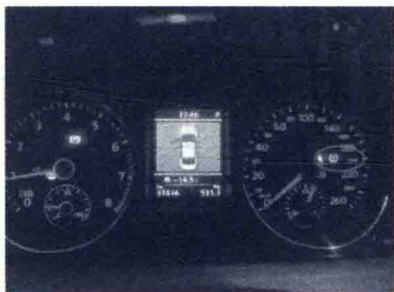
图 1-5

行驶过程中胎压报警灯点亮，如图 1-5 所示。

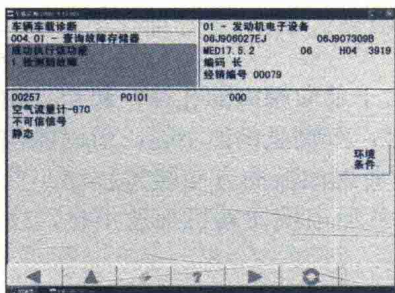
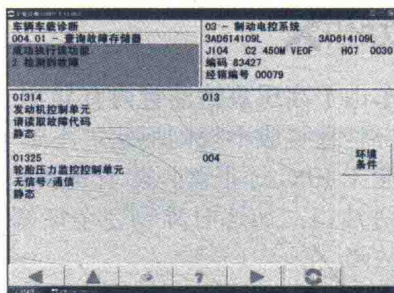
(1) 连接 VAS6150B 查询故障存储，发动机控制单元和制动系统控制单元有图 1-6、图 1-7 所示的故障存储。

(2) 根据故障码分析，故障的可能原因是空气流量计故障或增压系统漏气，导致制动系统功能受限，胎压报警灯点亮。检查空气流量计线路正常，更换空气流量计试车故障依旧。

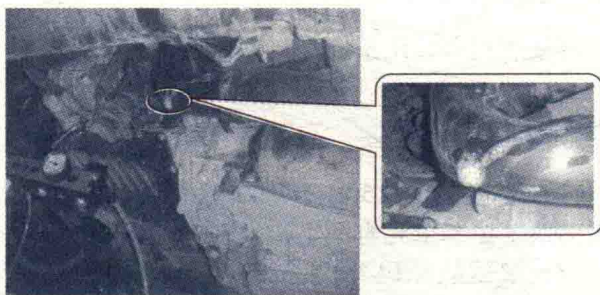
图 1-11

(5) 用肥皂水检测增压系统的泄漏位置，发现中冷器到节气门处的增压管漏气，如图 1-11 所示。

增压管路漏气，导致胎压报警灯点亮。

(6) 更换中冷器到节气门处的增压管故障排除。

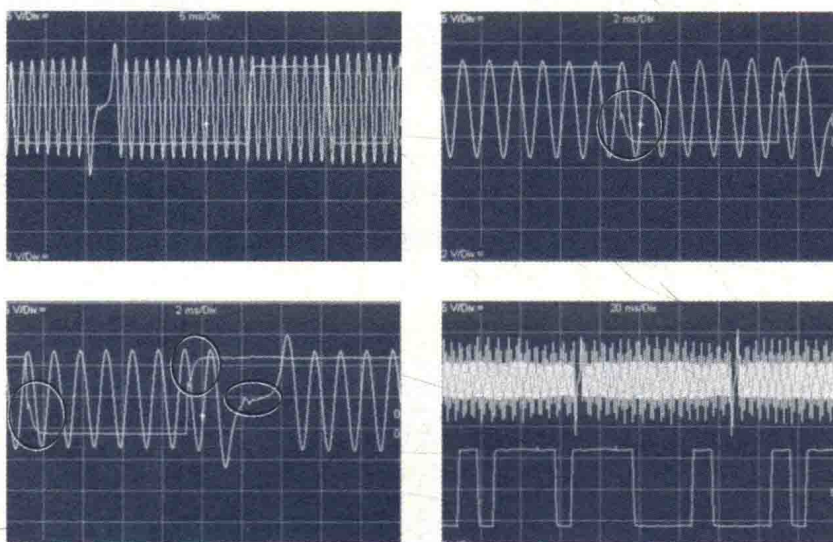
图 1-15

(4) 使用 VAS6356 读取发动机凸轮轴位置传感器 G40 和发动机转速传感器 G28 对应信号波形, 如图 1-15 所示。

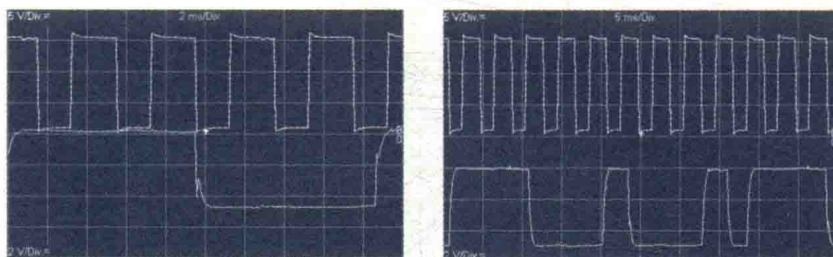
图 1-16

(5) 从 G28 和 G40 波形状态及对应关系中发现 G40 的波形反应滞缓, 检查凸轮轴调整电磁阀 N205 的工作波形 (该波形为 PWM 控制波形), 如图 1-16 所示。

(6) 凸轮轴位置传感器 G40 与 N205 占空比的对应状态说明 N205 的 PWM 信号正常, 凸轮轴的信号杂波对应的 N205 的 PWM 信号无变化, 说明是机械部件导致 G40 产生杂波。由于凸轮轴调整系统需要机油驱动, 所以检查机油及压力状态条件, 结果为正常, 如图 1-17 所示。

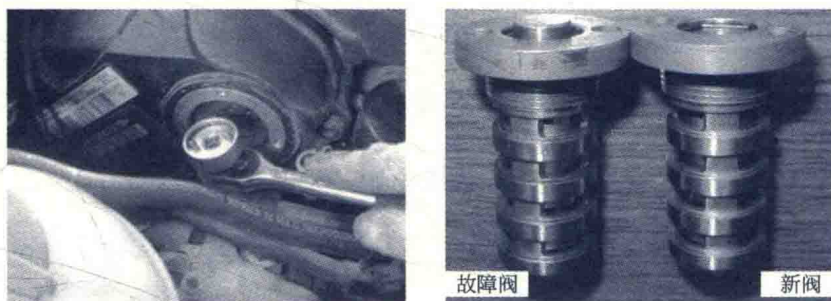
图 1-18

(7) 根据以上分析检查, 拆检凸轮轴调整的机械阀, 发现机械阀中出现机械严重卡滞的现象。将机械阀更换后启动车辆并行使测试, 一切正常, 如图 1-18 所示。

故障车由于凸轮轴调节机械阀卡滞导致配气相位错乱, 引起气门关闭时刻错误引起该故障。

将故障车凸轮轴调节机械阀更换后，故障排除。

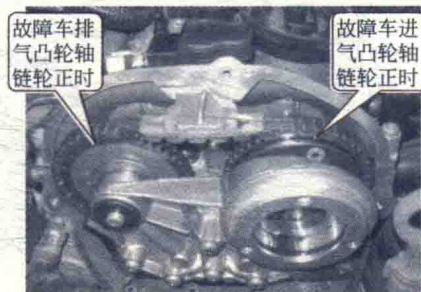
首先用 5051 专用检测仪检测发动机，无故障码；更换了燃油泵后，发动机仍然无法启动；检查正时。取来一辆同型号商品车，将两辆车曲轴链轮上的标记对正盖板上的标记，发现故障车进、排气链轮的正时正常，正时链轮没有跳齿。图 1-21 为故障车正

图 1-21 故障车进、排气凸轮轴链轮正时

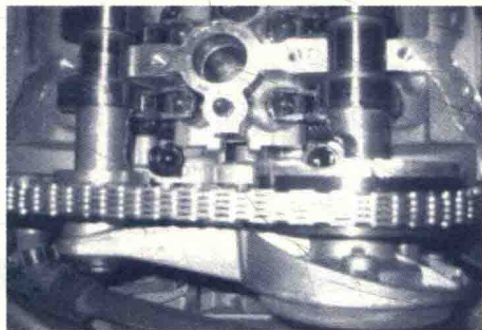
在第一缸上止点时，同类型商品车的第一缸进、排气凸轮能够形成一个标准的“八”字，而故障车则不能。图 1-24 为故障车第一缸进、排气凸轮不能形成“八”字；图 1-25 为正常车能形成标准的“八”字。

图 1-24 故障车进、排气凸轮不能成“八”字

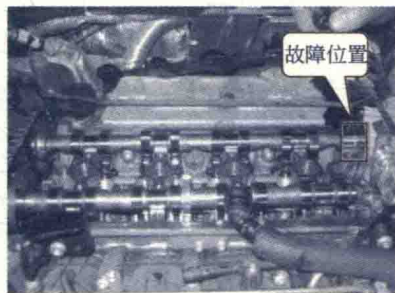
由于排气链轮正时正确，而排气第一缸凸轮相对位置不正常，所以，排气凸轮轴出故障的可能性比较大。拆开气门室盖后，发现排气凸轮轴末端（飞轮侧）有金属附着物，且该处的气门室盖和缸盖都有拉伤。图 1-26 为拉伤位置，图 1-27 为排气凸轮轴上的附着物和汽缸盖上的拉伤，图 1-28 为气门室盖上的拉伤。

图 1-26 拉伤位置

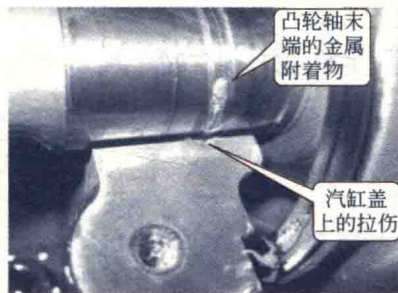
图 1-27 排气凸轮轴上的附着物和汽缸盖上的拉伤

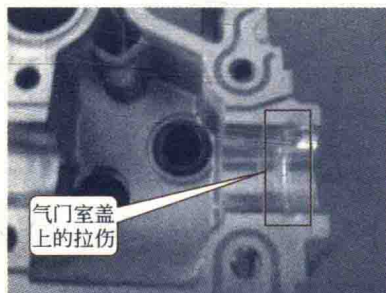
图 1-28 气门室盖上的拉伤

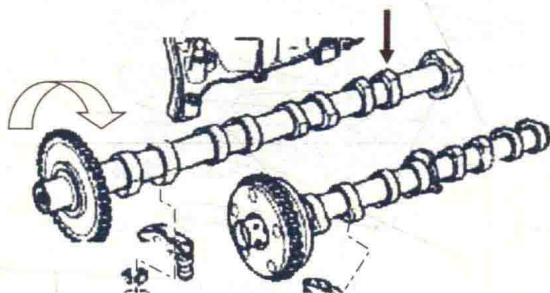
如图 1-29 所示,启动发动机时,排气凸轮轴末端卡滞,受力很大,导致凸轮轴不能正常旋转,而排气凸轮链轮则受正时链条的带动正常运转。故排气凸轮轴和排气凸轮链轮产生大约  $80^{\circ}$  的相对转动。当发动机开始转动后,链轮上的力加大,凸轮轴和链轮又开始一起转动,而此时凸轮轴的正时相位已经滞后大约  $80^{\circ}$ ,导致顶气门,发动机熄火,并且再无法启动。

图 1-29 凸轮轴不能旋转

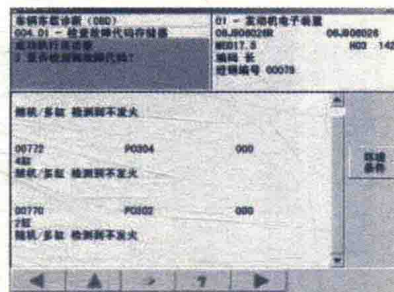
(1) 故障码检测。利用 VAS5052A 检测发现,发动机控制单元中存在故障码有 00768 (检测到多缸不发火)、00772 (4 缸不发火)、00770 (2 缸不发火)。

清除故障代码后,故障现象立刻消失,但 1min 后故障现象又重新出现,仍然显示以上故障码,如图 1-30 所示。

图 1-30 查询故障码

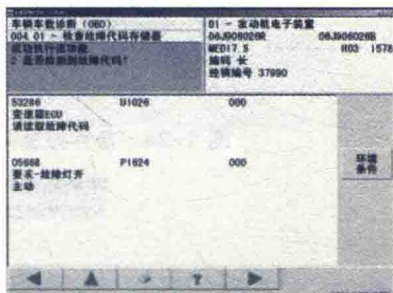
图 1-31

(4) 分析可能是发动机控制单元有问题, 订货后更换新的发动机控制单元发动机故障现象消失了; 但出现了新的故障(换挡严重耸车, 仪表挡位指示全红, 发动机中存有故障码), 如图 1-31 所示, 无法清除。

- ① 53286 (检查变速器控制单元)。
- ② 05668 (要求故障灯开)。
- ③ 自动变速器控制单元中存有故障码, 无法清除。
- ④ 01314 (发动机控制单元无通信)。

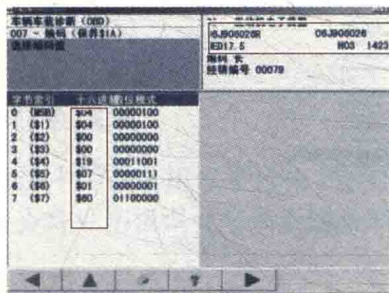
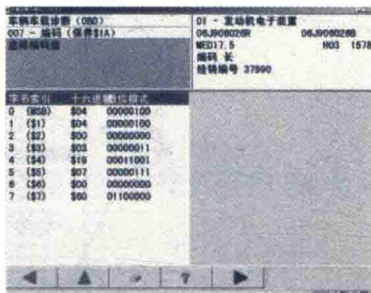
由于该车在没有更换新的控制单元时没有这些故障, 分析可能是由发动机控制的编码问题造成的, 于是对该控制单元进行编码, 操作中发现发动机控制单元不允许进行编码, 内置的编码不识别自动变速箱, 看来问题出现在新的控制单元上。图 1-32、图 1-33 分别为原车编码和新车编码。

原车控制单元编码为 04 04 00 00 19 07 01 60; 新备件的控制单元编码为 04 04 00 03 19 07 00 60。

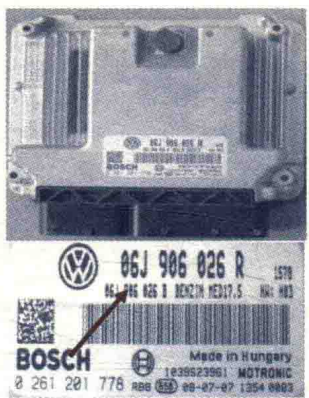
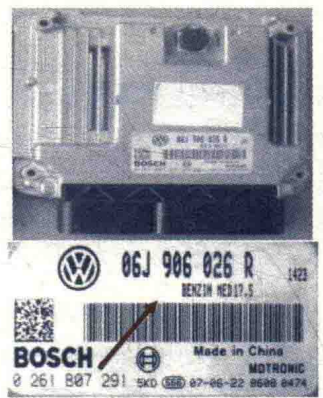
图 1-34、图 1-35 分别为备件控制单元和原车控制单元, 由图可知, 新发动机控制单元零件号为 06J 906 026 B, 原车发动机控制单元零件号为 06J 906 026 R; 电子目录中也有两种, 但两种控制单元的 PR 号不一样, 如图 1-36 所示。
