# 不可移动的 文物

吐鲁番地区卷  
(2)

新疆维吾尔自治区文物局 编

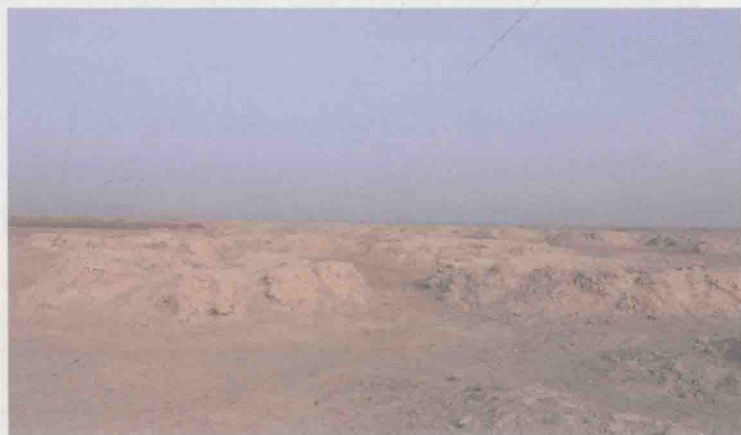
老井新井并行(南向北)

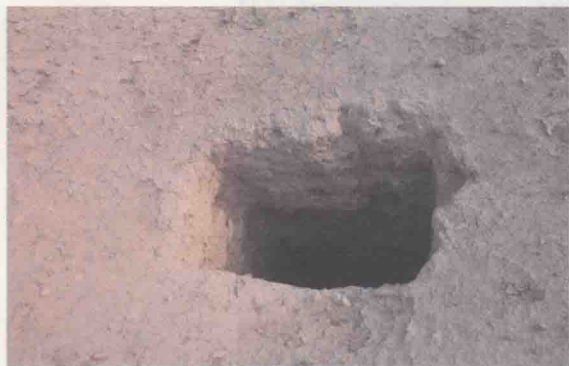
竖井口(西向东)

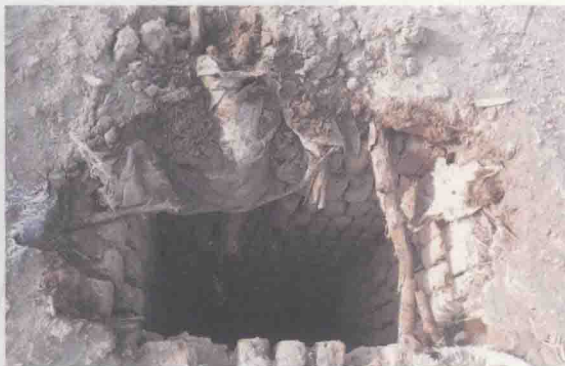
土坯加固竖井(西向东)

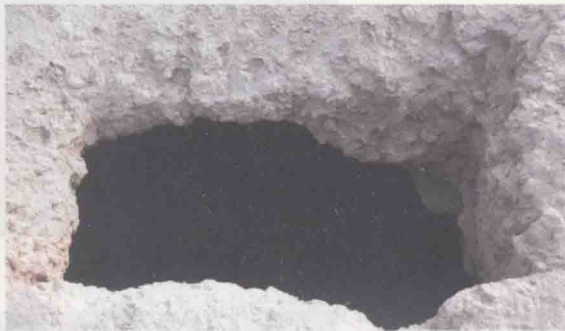
出水口(南向北)

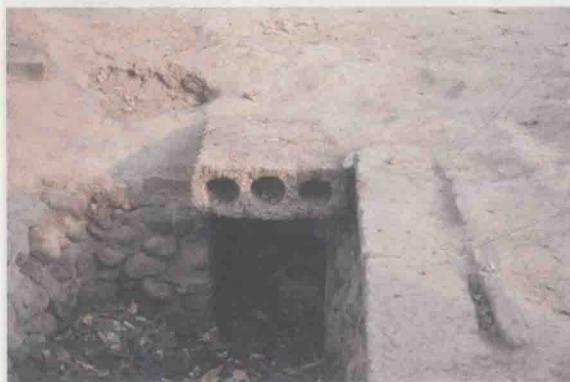
出水口(南向北)

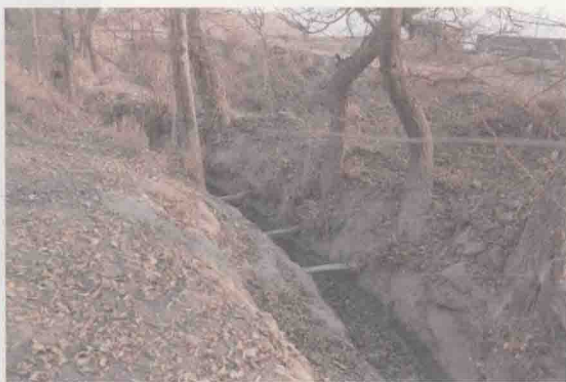
明渠(南向北)

2006年干涸。

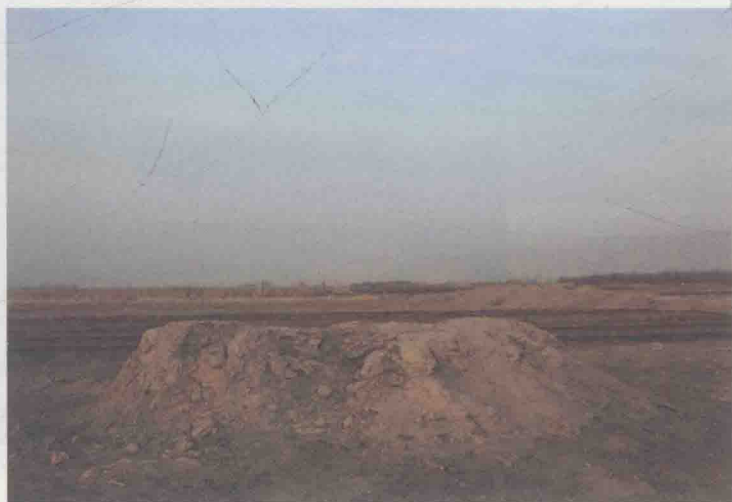
竖井现状(南向北)

**保存状况** 保存一般；无水。无蓄水池。有明渠，无加固。竖井口没有覆盖物，部分竖井口被开荒破坏。损毁原因：①土壤松散，自然坍塌；②地下水位下降。

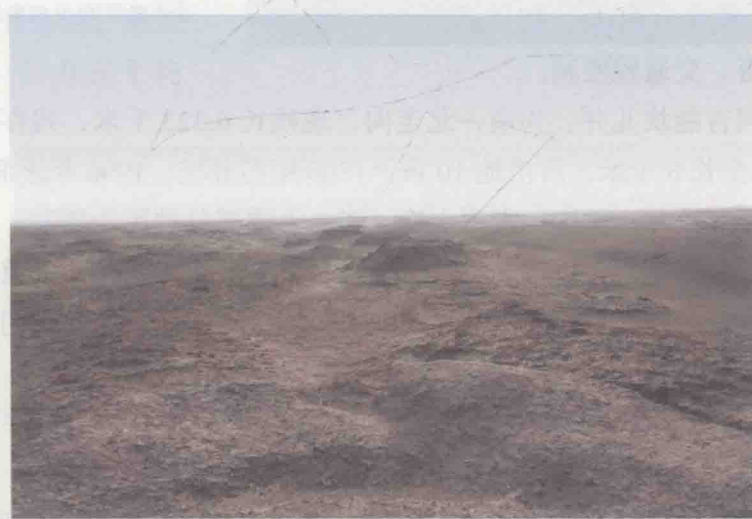
戈壁中的竖井(北向南)

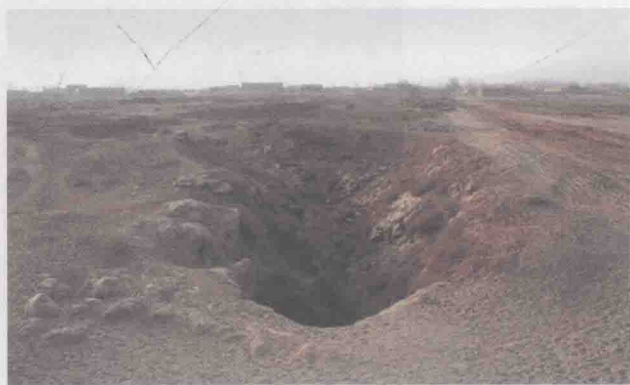
出水口现状(北向南)

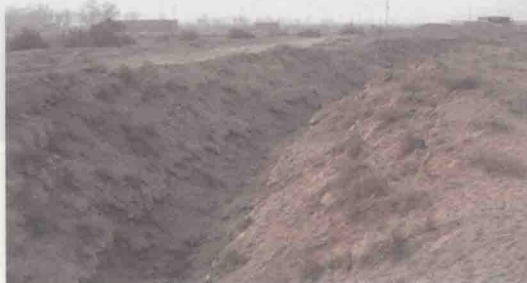
明渠(北向南)

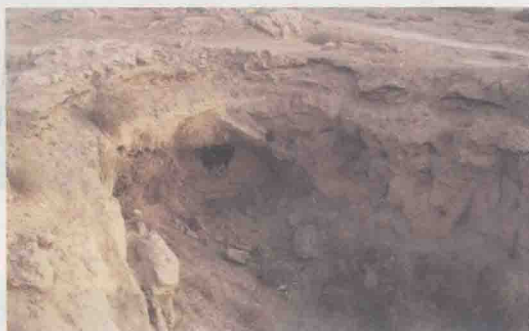
出水口(南向北)

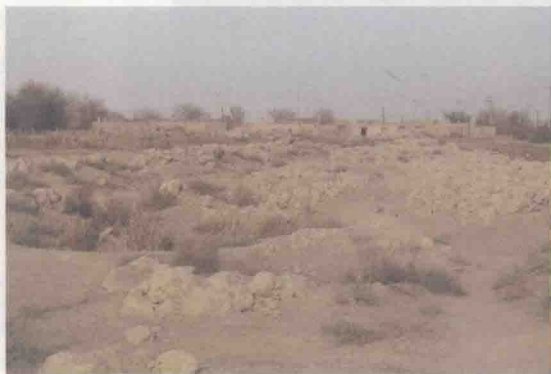
出水口（南向北）

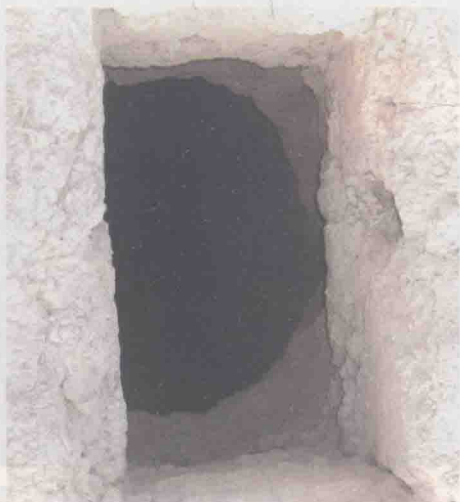
竖井口（西向东）

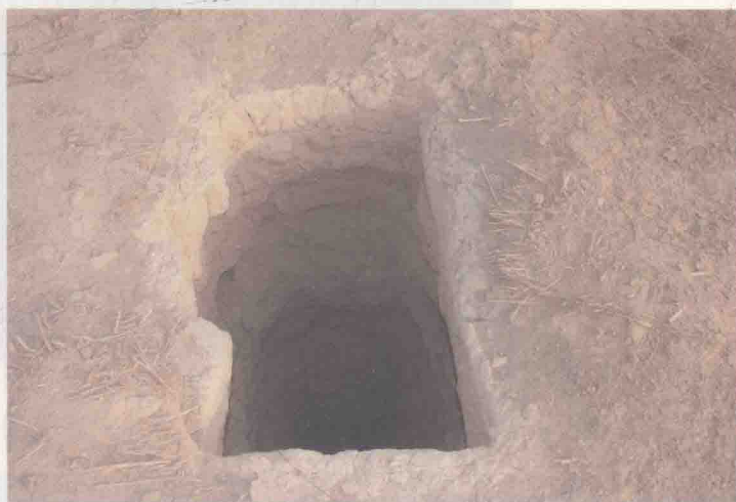
竖井口(南向北)

**保存状况** 保存较差；无水。无蓄水池和明渠，出水口被破坏；竖井口无覆盖物，首井被开荒，破坏严重。损毁原因：①土壤松散，自然坍塌；②地下水位下降。
