# 新版二十五项反措 案例解析

## 江苏南热发电有限责任公司“9·27”高处坠落事故

## 国网福建省电力公司送变电运检公司 500kV 东大 II 路“12·23”触电事故

南方电网公司超高压公司贵阳局“12·12”500kV  
青山乙线地线融冰实验触电事故

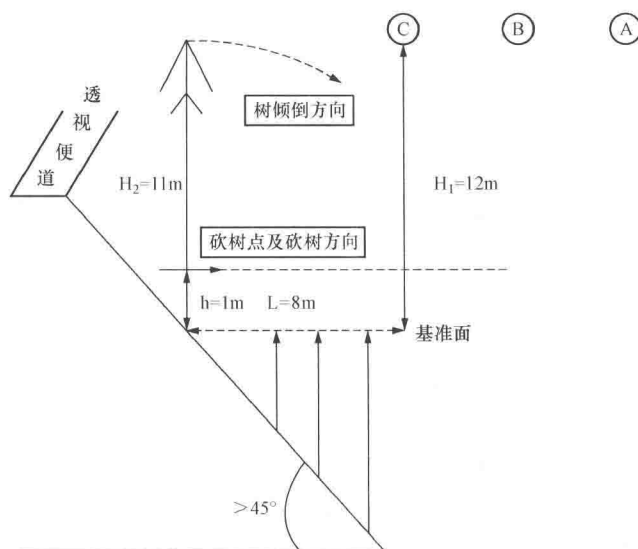
图 1-1 作业现场示意图

运维人员吴××、林××误判桉树与导线的安全距离，所砍桉树在倾倒过程中与 500kV 东大 II 路 C 相导线安全距离不足，导线对树放电，造成正在用手推树的吴××触电。

注:现场测量数据说明:①导线距离被砍树基准面高 12m;②被砍树高度约 12m;③被砍树剩余树桩 1m;④被砍树基准面离导线水平距离 8m;⑤被砍树倾倒过程离导线最近净空距离约 2.4m。

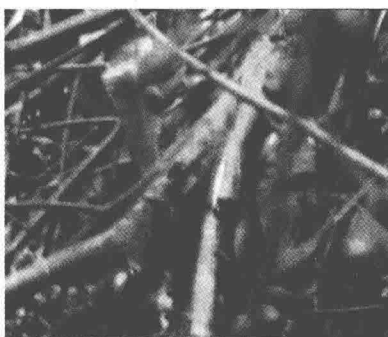
树木末梢有被碳化痕迹1

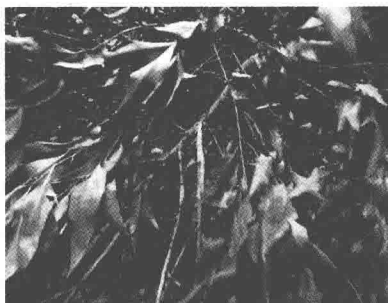
树木末梢有被碳化痕迹2

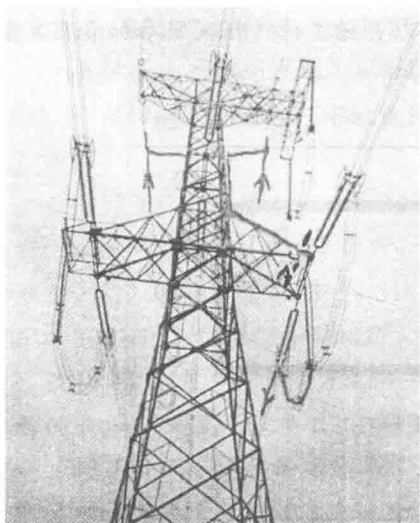
图 1-6 张×触电位置示意图

16:39, 独山站地线融冰装置电流 100A 解锁。同时, 在 21 号塔下的杨××、邹×发现塔上试图将短接线挂钩与导线脱开的张×发生触电(张×触电位置如图 1-6 所示), 杨××立即通知罗×停电。

在融冰试验过程中, 张×未经允许自行登塔作业, 且未严格执行验电、接地安全措施, 导致触电。
