# 火电工程质量典型案例

中国电力投资集团公司 组编

# 一 锅 炉 专 业

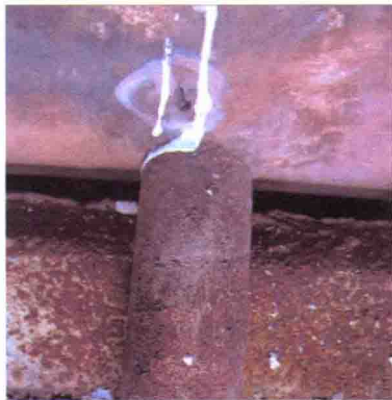
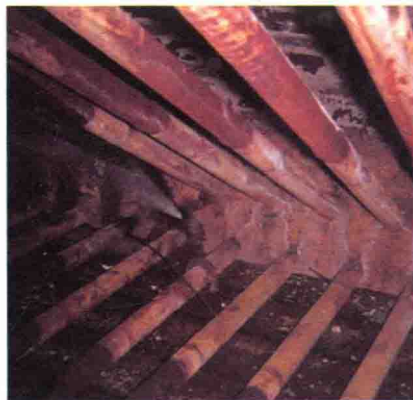
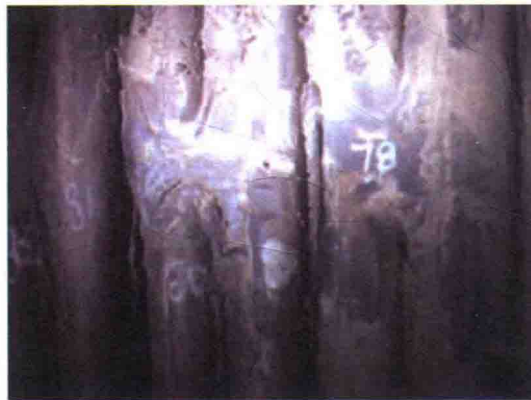
| 序号 | 机组类型 | 问题类型 | 部位 | 问题名称 | 问题描述 | 原因分析 | 处理措施 | 改进、预防措施 |
|---|---|---|---|---|---|---|---|---|
| 1 | 生产<br>600MW<br>超超临界<br>锅炉 | 制造、<br>施工 | 水冷<br>壁系统 | 水冷<br>壁泄<br>漏 | <p>某厂两台机组投运以来,多次出现水冷壁泄漏,主要为:</p> <p>1. 水冷壁中间混合集箱管座厂家焊接气孔导致泄漏。</p> <p>2. 水冷壁管鳍片焊接咬边导致泄漏。</p> | <p>1. 水冷壁管座角焊缝表面有焊接气孔。</p> <p>(1) 水冷壁中间联箱到达现场后施工单位未能按规定进行磁粉探伤检查或检查中未发现该缺陷。</p> <p>(2) 该缺陷经过多次启停炉后,在交变应力影响下,焊口强度逐渐变弱,最终引起爆管。</p> <p>2. 水冷壁管鳍片焊接咬边导致泄漏。</p> <p>(1) 水冷壁到达现场后及安装过程中,施工单位对水冷壁表面检查不细,未能发现鳍片焊接咬边问题。</p> <p>(2) 运行过程中水冷壁焊接咬边缺陷在交变应力下逐步产生裂纹及延伸,最终导致泄漏。</p> | <p>1. 对水冷壁中间联箱管座角焊缝表面气孔进行挖补处理,并经磁粉探伤合格。</p> <p>2. 对水冷壁鳍片焊接咬边及焊缝未熔合进行挖补处理,并经超声或 X 光检测合格。</p> <p>3. 更换已泄漏的管材,过程中严格执行水冷壁管更换工艺和质量要求。</p> | <p>1. 加工制造。</p> <p>(1) 今后建设项目的供货合同中,应增加对出现类似质量问题的约束条款。</p> <p>(2) 针对制造厂家近期水冷壁出现的质量问题要求监造单位强化相关部件的监造工作。</p> <p>(3) 项目管理单位应不定期抽查监造单位对质量监造的工作情况。</p> <p>(4) 要求制造厂家严格工艺控制,应特别注意水冷壁鳍片补焊及联箱角焊缝的质量管理。</p> <p>2. 安装施工。</p> <p>(1) 认真做好图纸会审及施工技术交底工作,及时发现设计问题,且解决方案必须返回厂家设计部门。</p> <p>(2) 加强水冷壁及联箱入厂检查试验管理,特别是联箱角焊缝应 100%进行磁粉探伤检查;水冷壁外观检查不走过场,水冷壁鳍片焊接咬边及管子焊口气孔等问题是检查的重点部位。</p> <p>(3) 经过人工补焊过的焊接部位应做 100%复检,防止焊接缺陷引起泄漏的发生。</p> <p>(4) 安装焊口应严格执行焊接工艺要求及质量标准,鳍片焊接作业中应及时清理焊接部位,认真检查确保不发生焊接咬边问题。</p> <p>(5) 割除安装临时设施时应严格按照要求施工,避免伤及母材问题的出现。</p> <p>(6) 做好现场水冷壁缺陷处理记录及归档工作,做到及时准确。</p> <p>3. 运行维护。</p> <p>(1) 根据制造厂和施工质量问题造成水冷壁泄漏情况制订 1~2 年的水冷壁检查计划,分区进行检查,重点检查水冷壁鳍片焊接咬边及焊口表面焊接缺陷。对于检查出的问题应尽早安排处理,处理中严格执行工艺和质量标准。</p> <p>(2) 对于膨胀不畅、应力过大等设计问题所出</p> |

| 序号 | 机组类型 | 问题类型 | 部位 | 问题名称 | 问题描述 | 原因分析 | 处理措施 | 改进、预防措施 |
|---|---|---|---|---|---|---|---|---|
| 1 | 生产<br>600MW<br>超超临界<br>锅炉 | 制造、<br>施工 | 水冷<br>壁系统 | 水冷<br>壁泄<br>漏 | 3. 安装部件割除时, 水冷壁管材受到损伤。<br>4. 冷灰斗水冷壁管应力造成泄漏。<br>5. 水冷壁安装焊口焊缝未熔合导致泄漏 | 3. 水冷壁管排吊耳切割时, 水冷壁母材受到损伤, 致使损伤处强度下降导致水冷壁泄漏。<br>4. 冷灰斗水冷壁夹角处存在膨胀受阻, 引发应力裂纹造成泄漏。<br>5. 水冷壁焊缝未熔合 | 4. 检查测量泄漏处周围管材受损情况, 对减薄超标的管材进行更换。<br>5. 改变冷灰斗水冷壁夹角处密封结构, 消除由于膨胀造成的应力 | 现的泄漏问题“举一反三”, 及时消除类似问题, 避免问题的重复出现。<br>(3) 泄漏停炉检修过程中, 应认真检查泄漏影响区域, 尽量做到彻底处理。超标管材必须更换, 对受到影响但未超标的管材应认真做好记录, 待下次小修中彻底处理。<br>(4) 水冷壁泄漏处理过程中, 应严格执行工艺要求及质量标准, 避免次生泄漏的发生。<br>(5) 按照锅炉检修导则及集团公司的要求, 做好水压试验和金属监督工作, 对查出的问题及时处理。<br>(6) 锅炉运行中应严格按规程规定的升温、升压及降温、降压梯度进行操作, 避免由于温度、压力变化过快造成水冷壁泄漏事故的发生。<br>(7) 做好机组启停记录、锅炉检修记录及记录归档工作, 做到及时准确 |

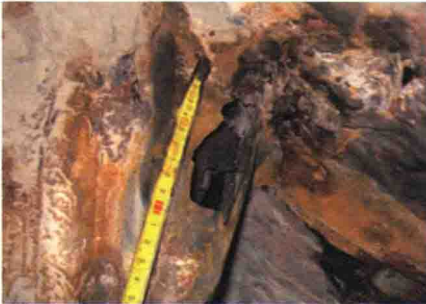
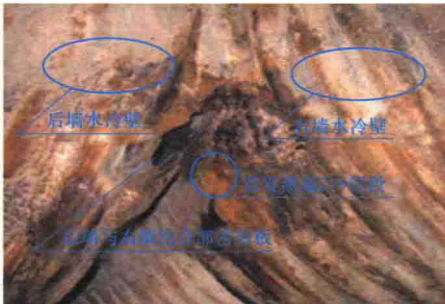
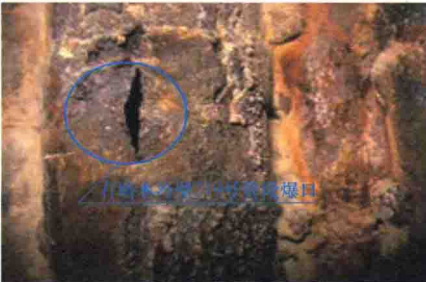
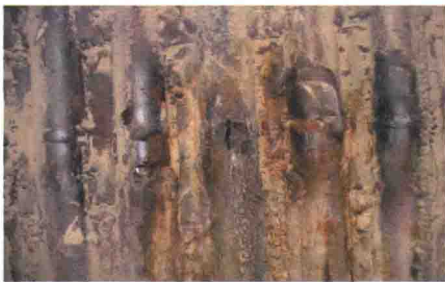
| 序号 | 机组类型 | 问题类型 | 部位 | 问题名称 | 问题描述 | 原因分析 | 处理措施 | 改进、预防措施 |
|---|---|---|---|---|---|---|---|---|
| 3 | 生产<br>300MW<br>亚临界<br>锅炉 | 安装<br>施工 | 过热<br>器系<br>统 | 低温<br>过热<br>器、低<br>温再<br>热器<br>管磨<br>损泄<br>漏 | | 1. 锅炉尾部烟道中隔墙在低温过热器和低温再热器部位与包墙间未安装密封板，运行中由于烟气温度和压力差的作用造成前后烟道烟气“串流”。烟气“串流”使受热面受到冲刷磨损，管壁逐渐减薄最终造成爆破。 | 1. 对烟气串流影响区域及泄漏影响区域进行测量，更换泄漏及壁厚超标管材，更换过程应严格执行工艺要求及质量标准。焊接作业时特别注意鳍片焊接的“咬边”问题，避免次生泄漏事故的发生。 | 1. 安装质检。<br>(1) 严把专业施工组织设计审查及执行关，避免因施工顺序造成的安装问题。<br>(2) 完善安装质量问题的考核机制，不定期对施工单位的质量管理及监理单位的质量检查验收管理进行检查，对出现的问题进行相应的处罚。<br>(3) 注重安装过程的阶段性检查，加大对查出质量问题的处罚力度。 |
| | | | | | 2012 年×月×日，某厂 1 号机组负荷 276MW，工业抽汽 120t/h，主蒸汽压力 16.3MPa，主蒸汽温度 536℃，主蒸汽流量 990t/h，再热蒸汽压力 3.05MPa，再热蒸汽温度 538℃，机组运行正常。17:40 时 | | | |

| 序号 | 机组类型 | 问题类型 | 部位 | 问题名称 | 问题描述 | 原因分析 | 处理措施 | 改进、预防措施 |
|---|---|---|---|---|---|---|---|---|
| 3 | 生产<br>300MW<br>亚临界<br>锅炉 | 安装<br>施工 | 过热<br>器系<br>统 | 低温<br>过热<br>器、低<br>温再<br>热器磨<br>损泄<br>漏 | 锅炉承压管泄漏在线监测装置 22、23、24、25、28 测点发泄漏报警。检查发现左侧后竖井低温再热器联箱区域有明显泄漏声音，机组解列停炉检修。停炉检查发现，左侧包墙自中隔墙至炉前方向第二根 42m 处有一个约 5mm×8mm 漏点，漏点周围区域有明显磨损减薄，中隔墙一根被吹爆管，低温再热器一根被吹爆管，周围同样存在磨损减薄 | 2. 锅炉安装中遗漏低温过热器及低温再热器位置密封板，其他位置密封板也未按要求进行焊接。也不排除安装顺序错误，导致密封板安装困难，最终未采取措施安装密封板。<br>3. 安装工艺及质量不严，质量检查及验收形同虚设，未能及时发现并处理密封板安装问题 | 2. 对受到磨损但未超标的管材，应做好记录，待定期检修及备用时进行更换。<br>3. 对锅炉尾部烟道中间隔墙的密封部位进行彻底检查，补齐密封板并对断焊部位进行补焊。焊接中应严格执行工艺要求和质量标准，避免焊接缺陷引发泄漏事故及烟气“串流”的发生 | 2. 调试试运。<br>（1）机组启动前应多次组织对锅炉受热面膨胀、密封、安装部件割除、管排固定等重点部位的检查，查出的问题应得到及时有效消除。<br>（2）锅炉投运初期应建立停炉对炉内部件检查制度，发现问题及时解决。<br>3. 运行维护。<br>严格按锅炉检修导则要求对锅炉受热面进行管理，超标管材必须进行更换。 |

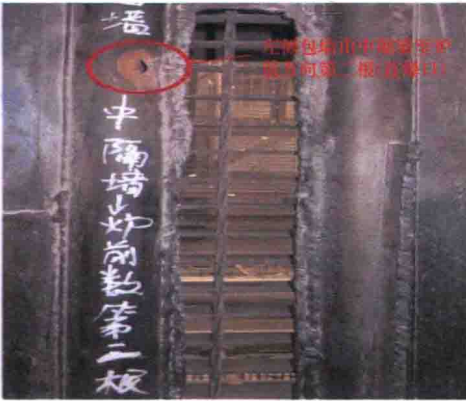
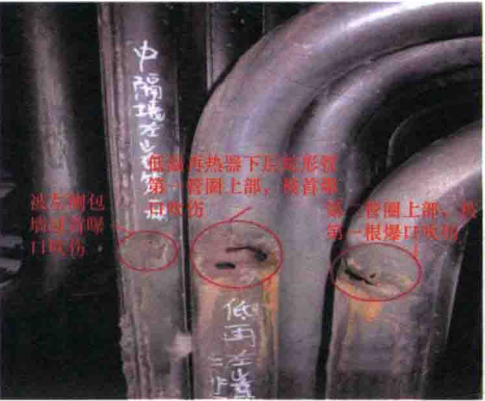
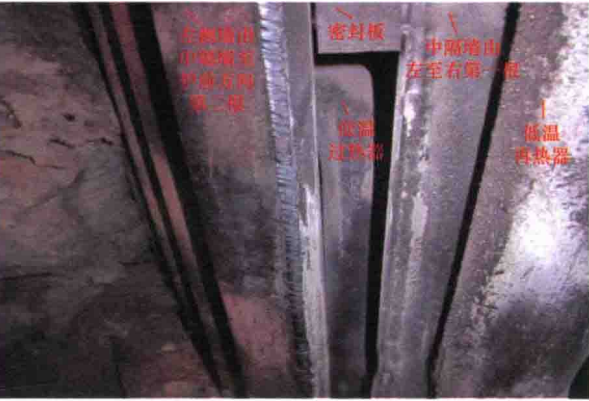
| 序号 | 机组类型 | 问题类型 | 部位 | 问题名称 | 问题描述 | 原因分析 | 处理措施 | 改进、预防措施 |
|---|---|---|---|---|---|---|---|---|
| 4 | 巴威生产600MW亚临界锅炉 | 安装施工 | 过热器系统 | 包墙及顶棚管过热器泄漏 | 2014年×月×日, 某厂1号机组负荷315MW, 主蒸汽压力11.63MPa, 再热蒸汽压力1.73MPa, 主蒸汽流量929t/h, 给水流量937t/h, 主蒸汽温度541℃, 再热蒸汽温度543℃。10:30时, 运行人员发现锅炉主给水流量突然增大, 就地检查发现锅炉顶棚左侧罩壳附近有泄漏声音, 17:33时, 机组解列停炉检修。停炉后检查发现: 后部顶棚过热器左侧第20、21、22根泄漏; 标高75.7m左侧包墙由后至前第8、10、11根爆管泄漏 | 1. 顶棚过热器第21根管与密封板间断焊接, 间断焊接点在应力的作用下产生裂纹, 裂纹延伸至管母材, 造成泄漏, 泄漏又将相邻管吹漏。<br>2. 左侧包墙第8、10根管鳍片焊接存在咬边现象, 致使在咬边处产生裂纹泄漏。泄漏点又将临近的第11根管吹漏。<br>3. 两处泄漏点不相关, 本次停炉前应为包墙过热器爆破。顶棚管过热器可能已泄漏较长时间 | 1. 对本次泄漏的影响区域进行测量, 更换泄漏及壁厚超标管材, 更换过程应严格执行工艺要求及质量标准。焊接作业时特别注意鳍片焊接的“咬边”问题, 避免次生泄漏事故的发生。<br>2. 对受到磨损但未超标的管材, 应做好记录, 待定期检修及备用时进行更换。<br>3. 对左侧包墙管过热器泄漏点上下区域进行检查, 检查管子是否存在过热现象, 对存在过热的管材进行更换 | 1. 加工制造。<br>(1) 针对制造厂家鳍片焊接出现的质量问题要求监造单位强化相关部件的监造工作。<br>(2) 要求制造厂家严格工艺控制, 应特别注意鳍片焊接的质量管理。<br>2. 安装施工。<br>(1) 加强包墙管及顶棚管过热器入厂检查管理, 鳍片焊接咬边及管子焊口气孔等问题是检查的重点部位。<br>(2) 施工单位必须按图纸要求进行施工。<br>(3) 完善安装质量问题的考核机制, 不定期对施工单位的质量管理及监理单位的质量检查验收管理进行检查, 对出现的问题进行相应的处罚。<br>3. 运行维护。<br>(1) 根据制造厂和施工质量问题造成的泄漏情况制订1~2年的水冷壁及包墙、顶棚管过热器检查计划, 分区进行检查, 重点检查鳍片焊接咬边及焊口表面焊接缺陷。对于检查出的问题应尽早安排处理, 处理中严格执行工艺和质量标准。<br>(2) 保证运行巡检的质量, 及时发现锅炉泄漏等问题, 避免故障扩大 |
