中国工程院重大咨询项目“汶川地震工程破坏与对策”

# 芦山地震震害调查与恢复重建 对策汇编

芦山 7.0 级强烈地震工程震害科学考察初步成果与建议简报..... 中国地震局工程力学研究所(12)

## 芦山7.0级强烈地震工程震害科学考察初步成果与建议简报

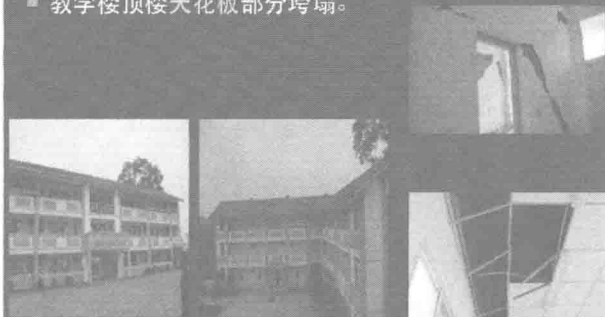
## 5.12汶川地震后,台湾红十字组织援建

- 隔墙破坏严重, 需维修加固。
- 教学楼顶楼天花板部分垮塌。

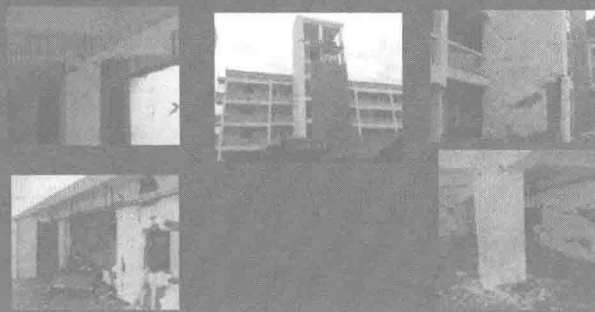
### 5.12汶川地震后 香港红十字会援建

塔楼破坏严重，底层柱有明显破坏，围护墙外闪倒塌。

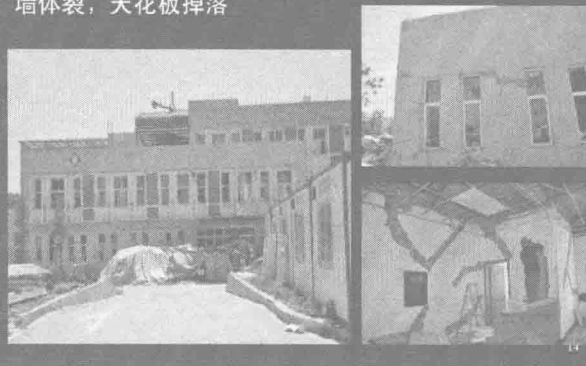
### 5.12汶川地震后 香港援建

墙体裂，天花板掉落

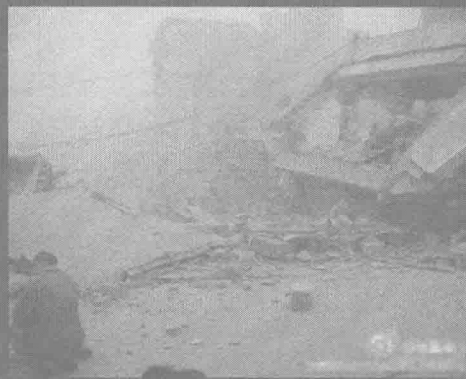
### 结构倒塌

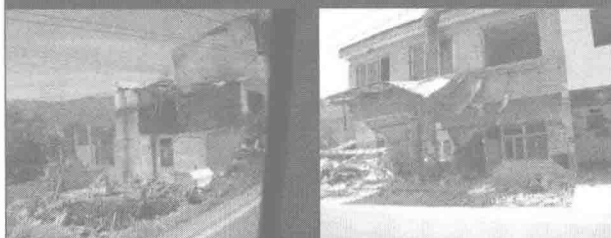
乡镇农村民房 破坏

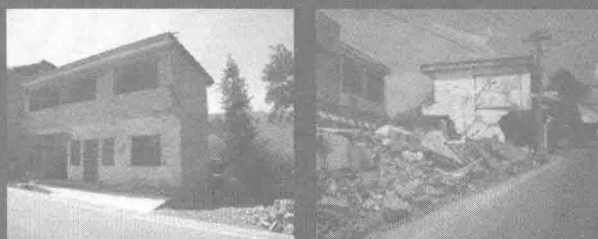
乡镇农村民房 破坏

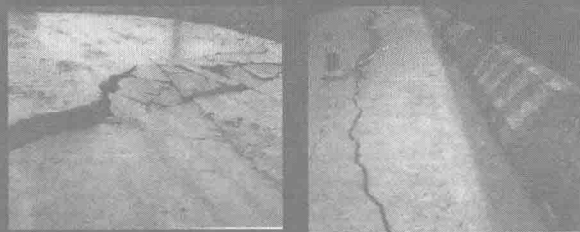
受损城镇道路

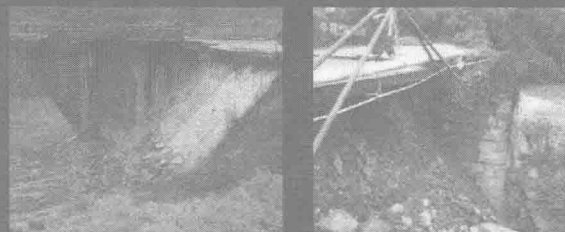
受损城镇桥梁

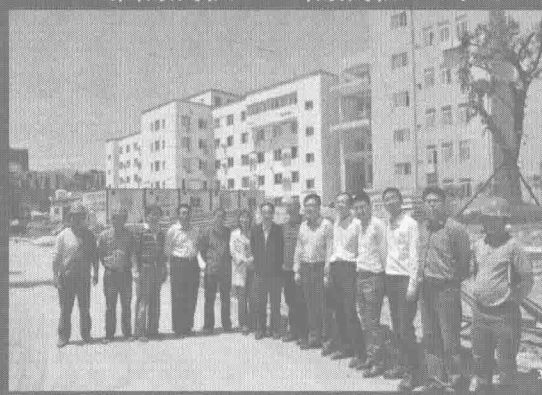
### 芦山县人民医院 非隔震楼 隔震楼 对比

- ◆ 门诊楼 隔震 完好 三保护
- ◆ 住院楼 不隔震 三破坏
