陕西省明长城资源调查报告

第三册

陕西省考古研究院 编著

第五章

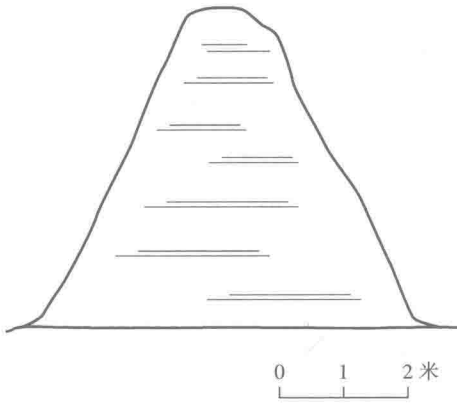
图一三八九 王甘沟村
长城墙体剖面图

豁口，为雨水冲刷所至，豁口宽 5 米，有墙基存在。墙体受风沙侵蚀损害较严重，顶部坍塌严重，两面剥落严重，呈驼峰状。大部分墙体上生长有沙漠、旱地植物，根系深扎入墙体之中，导致墙体产生数厘米到十几厘米的裂缝。部分墙体有人为铲削和攀爬踩踏痕迹。墙体为自然基础夯筑而成，夯土为黄砂土，包含有小石子等，夯层厚 0.08 ~ 0.13 米。

墙体底宽 1 ~ 3.8、顶宽 0.4 ~ 1.2、内高 0.5 ~ 3、外高 1.5 ~ 4 米。(图一三八九)

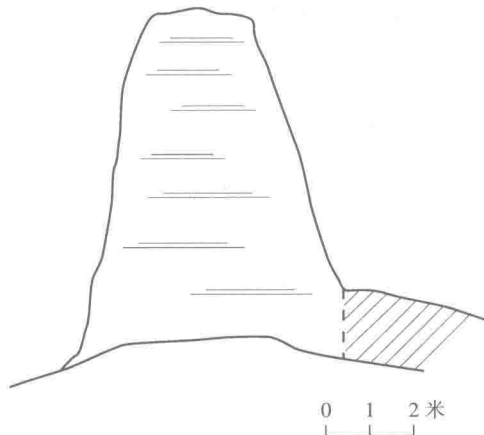
图一三九一 王甘沟村长城 2 段墙体剖面图

墙体整体保存较差。墙体呈驼峰状或锯齿状分布，高低起伏，基本相连。墙体坍塌较严重，两面剥落如刀刃或锯齿，起点南 1.992 千米处为雨水冲刷侵蚀造成的水冲沟，造成墙体消失，沟宽 394 米。墙体受风沙侵蚀损毁较严重，大部分墙体上生长有旱地植物，根系深扎入墙体之中，导致墙体产生数厘米到十几厘米的裂缝。部分墙体有人为铲削或攀爬踩踏痕迹。

墙体为自然基础上夯筑而成，夯层厚 0.08 ~ 0.13 米，夯土为黄砂土，包含有小石子等。墙体底宽 4.6 ~ 6.1、顶宽 0.8 ~ 2.4、内高 3.4 ~ 6.4、外高 4.6 ~ 8 米。(图一三九一)

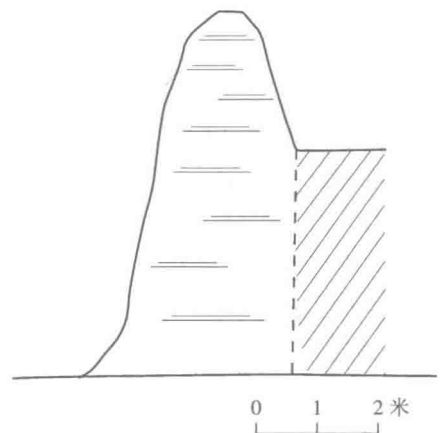
图一三九三 王甘沟村
长城3段墙体剖面图

墙体整体保存较差。墙体呈驼峰状或锯齿状分布，高低起伏，基本相连，坍塌较严重，两面剥落如刀刃或锯齿状。墙体受到风沙侵蚀损毁较严重，大部分墙体上生长有沙漠、耐旱植物，根系深扎入墙体之中，导致墙体产生数厘米到十几厘米的裂缝。由于植被破坏、水土流失、山体滑坡导致起点西1.071千米的断点处墙体消失；断点至止点墙体保存较差，顶部坍塌、两侧剥落严重，整体剖面基本呈三角形。

墙体为自然基础上夯筑而成，夯层厚0.06~0.15米，夯土为黄沙土，包含有小石子等。墙体底宽2.4~3.8、顶宽0.2~1.2、内高1.4~3.2、外高2.8~4米。（图一三九三）

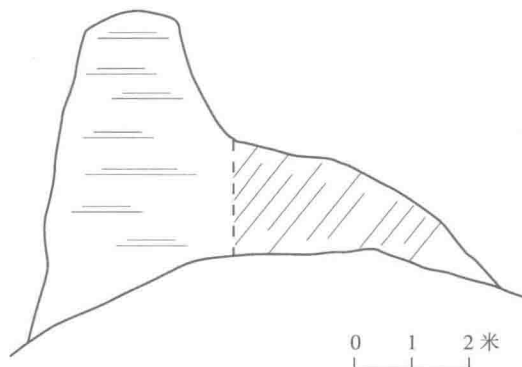
图一三九五 王甘沟村长城 4 段墙体剖面图

墙体整体保存较差。墙体呈锯齿状，处于沙化严重地带，大部分被黄沙掩埋。止点南有海则滩通往横山县境内的石子路穿过墙体，宽 7 米，形成一个大豁口，豁口宽 14 米，仅存墙基。

墙体为自然基础上夯筑而成，夯层厚 0.06~0.15 米，夯土以黄土为主，包含有砂石，质地细密，夯窝直径 0.06、深 0.1、中心间距 0.12 米。墙体底宽 3.5、顶宽 1.5、内高 2.3、外高 6 米。（图一三九五）

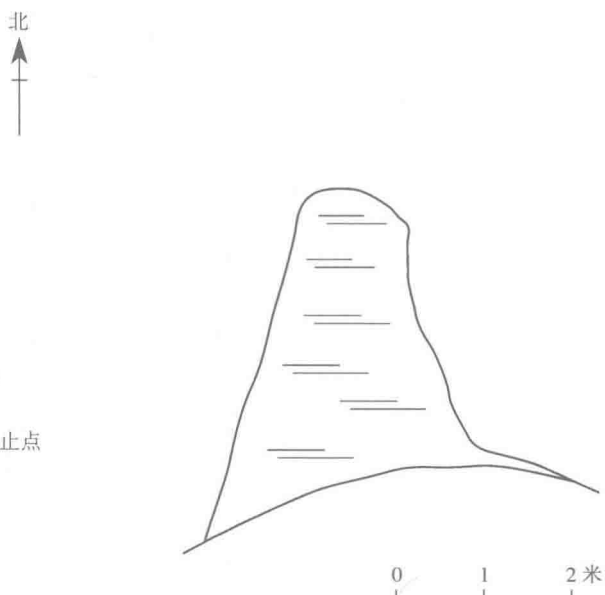
图一三九七 杨桥畔村长城1段墙体剖面图

墙体整体保存较差。墙体坍塌严重，两面剥落严重，呈锯齿状，大部分被黄沙掩埋。起点南有14米墙体消失，为乡村土路。

墙体为自然基础上夯筑而成，夯层厚0.05~0.13米，夯土以黄沙土为主，包含有沙石，质地细密，夯窝直径0.17、深0.15、中心间距0.125~0.13米。墙体底宽3、顶宽0.5~1.2、内高0.5~2、外高1.5~3米。（图一三九七）

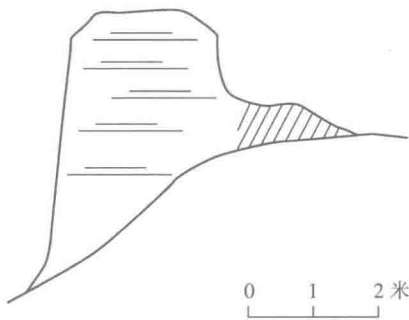
图一三九九 杨桥畔村长城 2 段 墙体剖面图

墙体整体保存较差。墙体处于沙化严重地带，大部分被黄沙掩埋，仅有顶部露出，受风沙侵蚀剥落如山脊或锯齿。墙体上生长有旱地植被，根系深入夯土层中，造成一定破坏。墙体下部有一些大小不等的动物洞穴。

墙体为自然基础上夯筑而成，夯层厚 0.065 ~ 0.15 米，夯土以黄沙土为主，包含有沙石，质地细密，夯窝直径 0.07、深 0.02、中心间距 0.01 ~ 0.135 米。墙体剖面呈三角形，底宽 3、顶宽 0.8 ~ 2.4、内高 1.2 ~ 3、外高 2.5 ~ 4.3 米。(图一三九九)

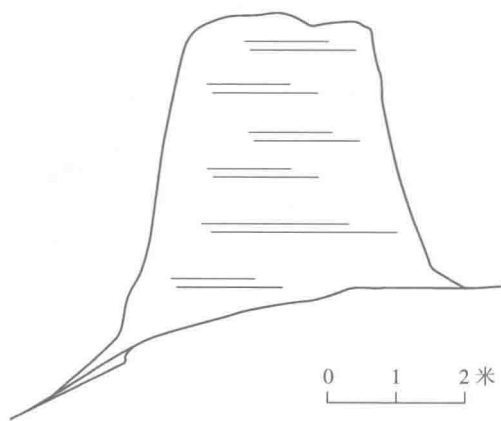
图一四〇一 杨桥畔村长城3段墙体剖面图

埋，仅有顶部露出，部分依稀可见。部分墙体上生长有沙漠、旱地植物，根系深扎入墙体中，导致墙体产生数厘米到十几厘米的裂缝。当地村民曾以长城墙体作为道路，在墙体上和附近栽种有榆树、杨树等，还栽有防沙柠条。

墙体为自然基础上夯筑，夯层厚 0.065 ~ 0.13 米，夯土以黄沙土为主，质地细密，包含有沙石，夯窝直径 0.07、深 0.15、中心间距 0.125 ~ 0.13 米。墙体剖面呈梯形，上窄下宽。墙体底宽 5、顶宽 0.8 ~ 2.8、内高 1.5 ~ 4、外高 2.5 ~ 5 米。（图一四〇一）

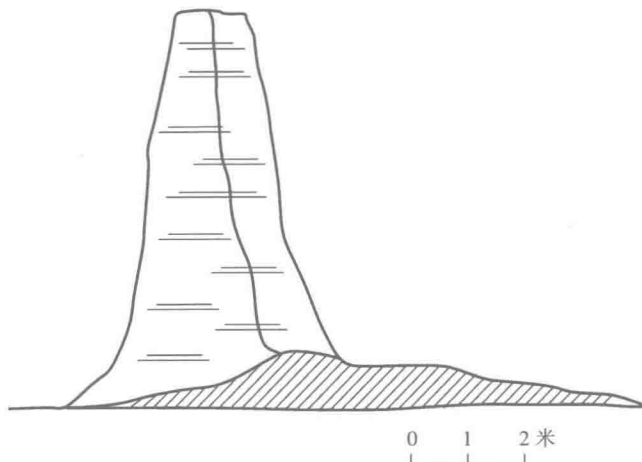
图一四〇三 杨二村长城 1 段墙体剖面图

墙体整体保存较差。墙体损坏严重，大部分由于经过村庄被毁。当地村民曾以长城墙体作为道路，在墙体上栽种树木、依墙体建房屋、在墙体基座下挖掘窑洞、取土等。起点南穿过龙眼水库至断点 1 墙体消失 268 米，至 1.498 千米断点 2 处有榆(林)靖(边)公路穿过墙体，至 2.215 千米断点 3 处有吴(起)定(边)高速公路穿过墙体。

墙体为自然基础上夯筑而成，夯层厚 0.065 ~ 0.13 米，夯土以黄沙土为主，包含有沙石，质地细密，夯窝直径 0.07、深 0.15、中心间距 0.125 ~ 0.13 米。墙体剖面呈梯形，上窄下宽。墙体底宽 5、顶宽 0.8 ~ 2.8、内高 1.5 ~ 4、外高 2.5 ~ 5 米。(图一四〇三)

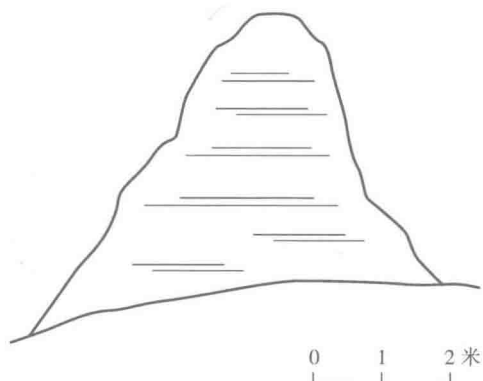
图一四〇五 杨二村长城2段墙体剖面图

墙体整体保存较差。由于长期雨水风沙侵蚀，墙体大部分呈驼峰状，有一条乡村土路穿过，宽4米；距起点0.582千米至止点间墙体消失320米，有乡村土路与墙体重叠。墙体上生长有沙漠、旱地植物，根系深扎入墙体之中，导致墙体产生数厘米到十几厘米不等的裂缝。部分墙体有人为铲削和攀爬踩踏痕迹。当地村民曾以长城墙体作为道路，在墙体上栽种树木、依墙体建房屋、在墙体基础下挖掘窑洞、取土等对墙体造成一定损害。

墙体为自然基础上夯筑，夯层厚0.07米~0.15米，夯土以黄沙土为主，质地细密，包含有沙石，夯窝直径0.06、深0.02、中心间距0.09~0.14米。墙体剖面呈三角形，顶部呈尖状。墙体底宽6、顶宽0.5~1.2、内高0.8~4、外高1.5~4.7米。（图一四〇五）

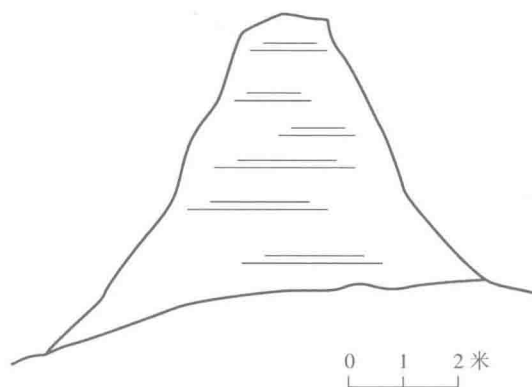
图一四〇七 杨二村长城3段墙体剖面图

墙体整体保存较差。墙体由于长期雨水风沙的侵蚀,大部分呈驼峰状。墙体上生长有沙漠、旱地植物,根系深扎入墙体之中,导致墙体产生数厘米到十几厘米的裂缝。部分墙体有人为铲削和攀爬踩踏痕迹。墙基大部分被黄沙掩埋,依稀可辨墙体走向。

墙体为自然基础上夯筑而成,夯层厚0.065~0.14米,夯土以黄沙土为主,包含有砂石,质地细密,夯窝直径0.06、深0.02、中心间距0.07~0.15米。墙体剖面呈三角形,顶部呈尖状,上窄下宽,底宽4~6、顶宽0.5~1.2、内高0.8~4、外高5.8米。(图一四〇七)

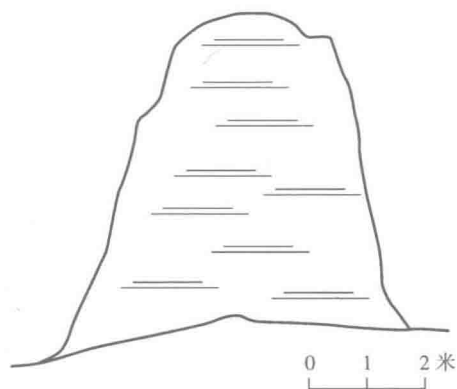
图一四〇九 杨二村长城 4 段
墙体剖面图

墙体整体保存较差。由于长期雨水风沙的侵蚀墙体大部分呈驼峰状, 墙基大部分被黄沙掩埋。墙体两侧紧靠墙基有 3 座现代墓葬, 对墙体造成极大破坏。人为在墙体上和附近栽种树木、树立高压电线铁架, 也对墙体造成破坏。墙体上生长有沙漠、旱地植物, 根系深扎入墙体之中, 导致墙体产生数厘米到十几厘米的裂缝。

墙体为自然基础上夯筑而成, 夯层厚 0.05 ~ 0.13 米, 夯土以黄土为主, 包含有料礞石、沙土, 质地细密, 夯窝直径 0.07、深 0.15、中心间距 0.12 米。墙体剖面呈梯形, 顶部呈尖状, 上窄下宽。墙体底宽 2 ~ 6、顶宽 0.2 ~ 3.5、内高 0.5 ~ 5.5、外高 0.5 ~ 6 米。(图一四〇九) 墙体周边发现有少量砖、筒瓦、板瓦、条石、瓷片、陶片等。

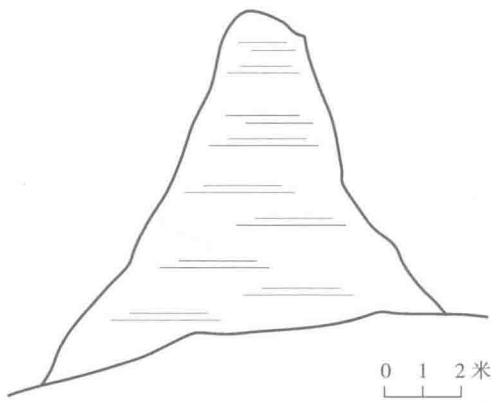
图一四一一 黄草瓜长城 1 段墙体剖面图

墙体整体保存较差。由于长期雨水风沙的侵蚀，墙体大部分呈驼峰状，墙基被黄沙掩埋。墙体两侧有现代墓穴，对墙体造成严重破坏。部分段墙体上栽种有杨树、毛头柳，生长有沙漠、旱地植物，根系深扎入墙体之中，导致墙体产生数厘米到十几厘米的裂缝。部分墙体有人为铲削和攀爬踩踏痕迹。

墙体为自然基础上夯筑而成，夯层厚 0.085 ~ 0.18 米，夯土以黄沙土为主，包含有沙石，质地细密，夯窝直径 0.07、深 0.018、中心间距 0.12 ~ 0.25 米。墙体剖面呈梯形，顶部呈尖状，上窄下宽。墙体底宽 3 ~ 5、顶宽 0.5 ~ 1、内高 1.5 ~ 4、外高 2.5 ~ 5 米。（图一四一一）

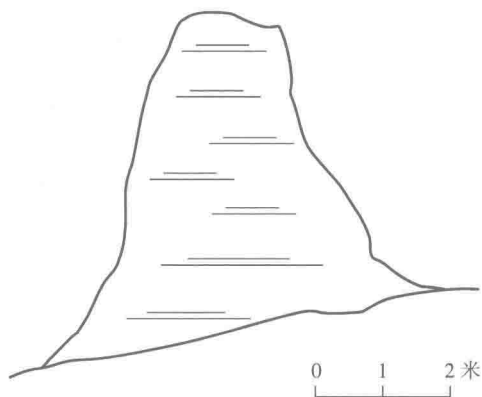
图一四一三 黄草瓜长城2段墙体剖面图

墙体整体保存较差。由于长期雨水风沙的侵蚀，墙体大部分呈驼峰状，两侧由于修路取土破坏严重。墙体上生长有沙漠、旱地植物，根系深扎入墙体之中，导致墙体产生数厘米到十几厘米的裂缝。部分墙体有人为铲削和攀爬踩踏痕迹。

墙体为自然基础上夯筑而成，夯层厚 0.14 ~ 0.26 米，夯土以黄沙土为主，包含有沙石，质地细密，夯窝直径 0.06、深 0.017、中心间距 0.14 ~ 0.23 米。墙体剖面呈梯形，顶部呈尖状，上窄下宽。墙体底宽 3 ~ 5、顶宽 0.3 ~ 1.8、内高 1.5 ~ 4、外高 2.5 ~ 5 米。（图一四一三）
