三哩岛事故和 切尔诺贝利事故

核电史上两起严重事故详情

邹正宇 苏鲁明 编译

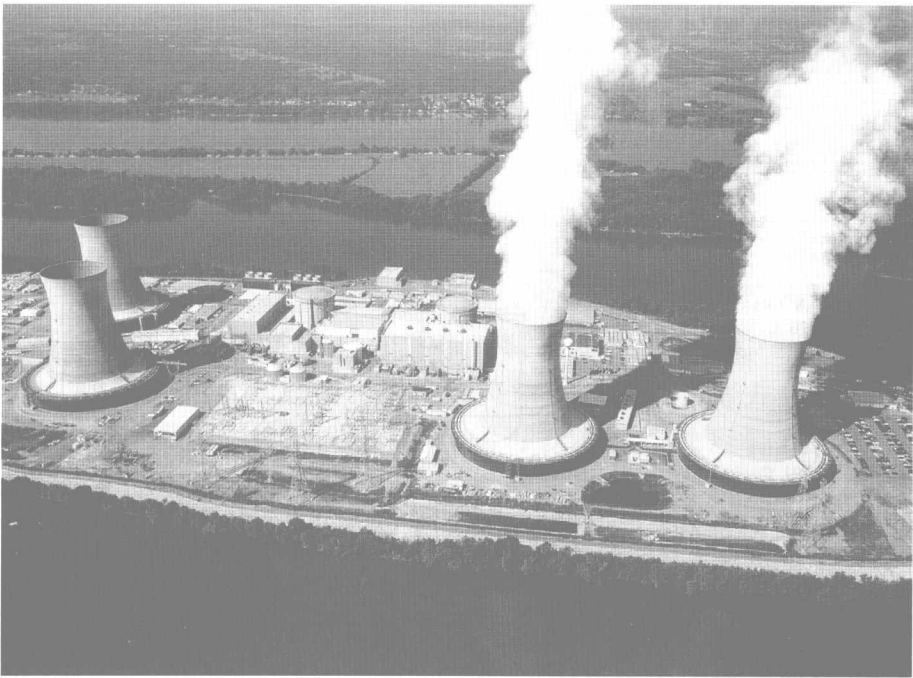
图 1.1 三哩岛核电站全景

1979年3月28日,美国三哩岛核电站2号机组满功率运行(参见图1.1)。凌晨4时,因凝结水系统故障导致全部主给水泵跳闸,汽轮机停机,辅助给水泵自动启动但辅助给水隔离阀处于关闭状态,稳压器卸压阀因反应堆冷却剂系统压力上升而自动开启,反应堆停堆。当反应堆冷却剂系统压力下降后,稳压器卸压阀未能关闭,导致反应堆冷却剂系统冷却剂持续排放。高压安注系统自动动作,但注射流量被人为减小。稳压器失去压力控制功能,反应堆冷却剂系统压力下降,导致在压力容器内的上部形成蒸汽。在停运所有主泵后,堆芯失去了所有有效的冷却手段,堆芯过热,燃料包壳与蒸汽发生锆水反应,产生氢气,堆芯熔化。
