新款轿车维修技术 咨询案例汇编

第1集

杭州笛威欧亚汽车科技有限公司 组编
陈育彬 主编

第一章 奔驰轿车技术咨询案例

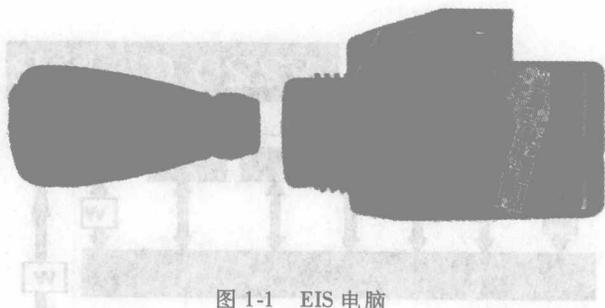
图 1-1 EIS 电脑

首先用 STAR 2000 诊断仪检测，读取电子点火系统（EIS）电脑的故障码，故障码为：点火开关“15”线路不良，且故障码无法清除。检测左前 SAM、右前 SAM 及后 SAM 等电脑时，发现诊断仪无法进入系统。检测 EIS 电脑数据流，“15R”、“15”、“50”数据流均正常。EIS 电脑如图 1-1 所示。

现在的主要问题有两个：一个是 SAM 电源电脑等系统不工作，诊断仪无法检测；二是 EIS 电脑不能正确操作，故障码不能清除，导致发动机不能熄火。根据 EIS 线路图进行分析，并在断开 EIS 插头时，用测试灯检测 EIS 线路“15”接头，发现仍旧有 12V 电源，而“15R”、“50”线路则正常。从原理上讲，“15”线路由 EIS 供电，关闭点火开关或断开 EIS 插头后，15 线路应为 0V。那么“15”线路上为什么会有 12V 电源呢？显然，这与 EIS 无关，尽管 EIS 故障率很高。继续查看线路图，发现“15”线路与车身多个电脑相连，其中有两块电脑为左前 SAM、右前 SAM 电脑。现在所要做的工作就是找出哪一块电脑或线路错误地向 EIS “15”线路提供电源。

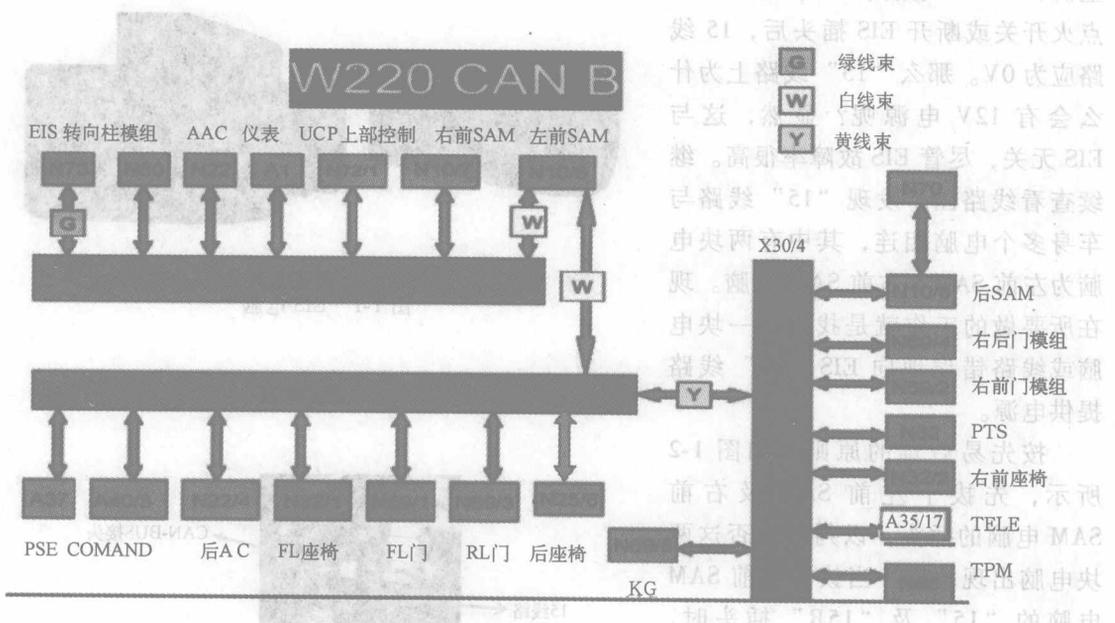
图 1-3 W220 CAN-BUS 线路

检查左前 SAM 的线路，发现断开图 1-2 中绿色的 CAN-BUS 接头时，发动机就能正常熄火，且点火开关也正常了。如图 1-3 所示，左前 SAM 电脑有两组 CAN-BUS 线接头，一组（图 1-2 中的绿色 CAN 接头）连接到 X30/6 CAN-BUS 上的电脑，另一组连接到 X30/5 CAN-BUS 上的电脑。如图 1-3 和图 1-4 所示，X30/6 接头位于转向盘下方（制动踏板上方），连接 EIS 电脑、转向柱模组、AAC 空调电脑、组合仪表电脑、UCP 上部控制单元、右前 SAM 电脑及左前 SAM 电脑。找到该接头，逐一拔下 X30/6 上的接头，用万用表检测 CAN-BUS 上的两线电压，正常电压为 0~5V。但检测其中一个 CAN-BUS 接头时，发现其电压为 12V，另一线为 0V。显然，若这一根插头插上，CAN-BUS 系统是不能正常工作的。拔下该接头，点火开关操作就正常。根据线路图分析，并查看了另一部奔驰 S350 的 CAN-BUS 接头，惊讶地发现：X30/6 和 X30/4 上的接头均有一个剩余的 CAN-BUS 接头，这两个接头在出厂时就是多余的（备用），线路电压为 12V，该两插头不能插到 X30/6 或 X30/4 上，若插上，CAN-BUS 系统就工作不正常。

最后，将 X30/6 和 X30/4 上的 12V 电源的接头（备用的）拔下，重新检测 EIS 点火开关电脑，故障码不再出现，且左前 SAM、右前 SAM，及后 SAM 等车身电脑均能进行检测，发动机能正常熄火，仪表也工作正常。

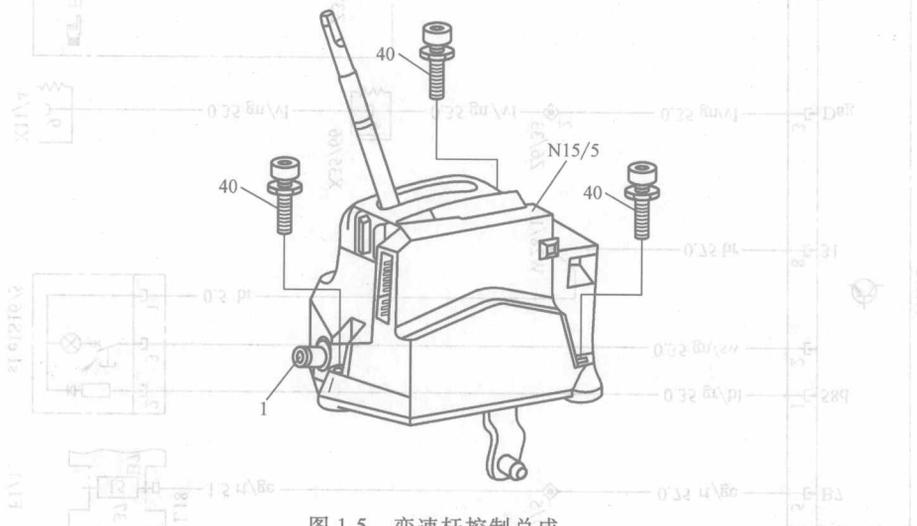
图 1-5 变速杆控制总成

首先用诊断仪检测电子变速杆模组，若诊断仪无法进入该系统，则检查变速杆模组 N15/5 的电源及搭铁线路。若无故障码，则通常为变速杆总成内的拨杆断裂。可将变速杆总成拆下并解体，可发现内部有一拨杆断裂。目前奔驰公司未单独提供这一个配件，因此需要更换变速杆控制总成。更换后需要用 STAR 2000 或类似仪器完成该控制模组的编程。当然，也可以在购买变速杆控制总成后，将旧的变速杆模组拆下，装到新的变速杆总成内，这样就不需要进行编程了。变速杆控制总成见图 1-5。变速杆模组线路图见图 1-6。

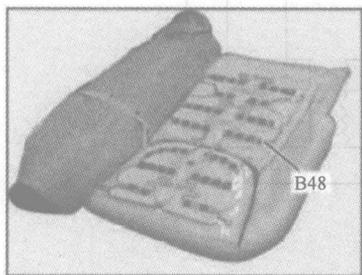
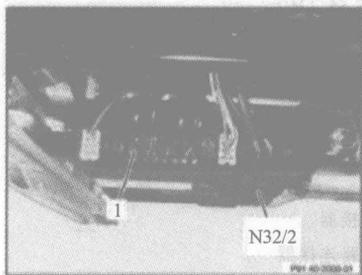
图 1-7 奔驰座椅控制系统

首先用 STAR2000 奔驰原厂诊断仪检测安全气囊系统，故障码为 B1315——前乘客座椅占用和儿童识别传感器 B48 不良。将故障码清除后，起动发动机，安全气囊指示灯仍然点亮，故障码仍是 B1315，说明该故障为硬故障。如图 1-7 所示，奔驰座椅占用和儿童识别传感器位于右前座椅的海绵垫上，该传感器信号先送给右前座椅调整记忆模块，然后由右前座椅调整记忆模块 N32/2 将处理后的识别传感器信号通过 CAN-B 线送给安全气囊电脑。于是，先用诊断仪检测右前座椅调整记忆模块 N32/2，故障码也是 B1315。将故障码清除后，再次起动发动机，故障码再次出现。如图 1-8 所示，用万用表检测传感器 B48 的线路，没有短路和断路，也没有发现接触不良的现象。因此初步判断 B48 传感器不良。

更换传感器 B48 后，故障码仍然无法清除。说明故障原因不是 B48 传感器故障。试将另一部 S350 的右前座椅调整记忆模块装上该车后，SRS 故障码可以清除，起动发动机后，安全气囊指示灯熄灭。于是更换新的右前座椅调整记忆模块并重新编程后，故障排除。
