# 小家电故障维修笔记

张振文 主编

赵学超 杨志民 编著

## 内 容 简 介

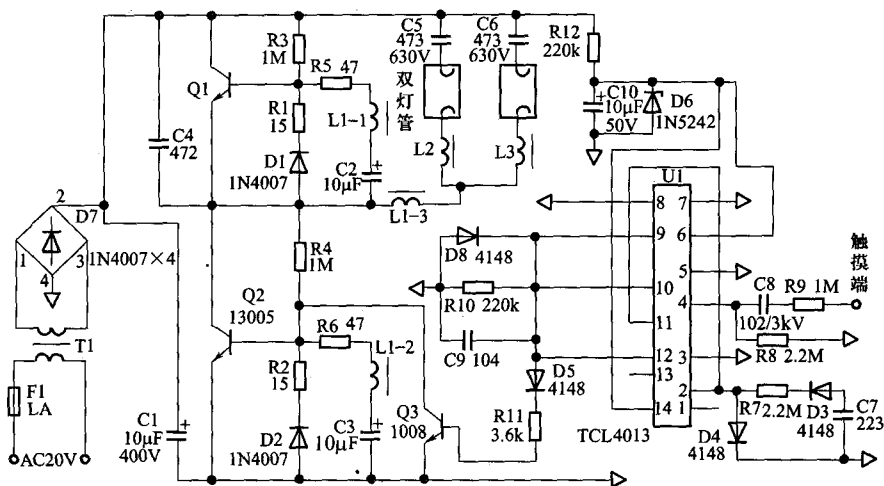
图 1-1 联创 DF-3021 专业护眼灯电路

**故障现象:**接通后触摸感应开关无反应。

**故障原因:**灯管引脚严重氧化。

**分析检修:**该灯电路由触摸感应电路、振荡电路和灯管电路组成。触摸感应电路控制振荡电路输出高频高压启动灯管发光。接通电源,测量 Q3 基极电压,同时手触摸感应端,有高低电平的变化,说明触摸感应电路正常。由于保险未断,说明没有严重的短路故障,故障可能在振荡电路。振荡电路由启动电路、反馈电路及开关电路等组成。Q2 是开关管,R3、R4 组成启动电路;R5、L1-1、C2、R6、L1-2、C3 组成反馈电路。首先检查启动电路,经查 R3、R4 (均为 1MΩ 电阻),R4 已开路,外表无任何损坏现象。更换后护眼灯有反应,但启动很慢,拆除一只灯管后,能很快启动点亮,怀疑带不动负载。试着改变 C2、C3 的容值,无效。但若用手碰一碰灯管就能迅速启动。经查原因为灯管引脚严重氧化,除去氧化物后接上,就能迅速地启动了。

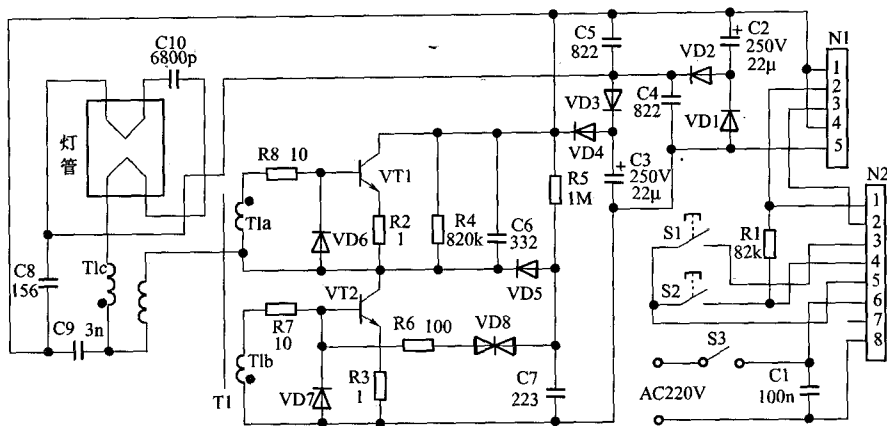
图 1-2 盈科 MT-627 护眼台灯电路

### 故障现象 1: 灯不亮。

**故障原因:**多个元件损坏。

查 VT1、VT2 两个三极管 c-e 间均短路, R2 及 R8 开路。更换以上元件后故障排除。

**故障现象 2:**灯不亮。

**故障原因:**调整模块损坏。

**分析检修:**开盖后未加电测得 VT1 和 VT2 的 c-e 极间无短路, R2、R3、R7、R8 均完好,加电测得 N1 模块④-⑤脚间无直流电压输出,再测其②-③脚间亦无交流电压输入, N2 的⑥-⑧脚有市电输入,而其①-②脚间无电压输出,断定 N2 已损坏。由于 N2 无型号标示,只能向厂家邮购。

**故障现象 3:**灯管不亮,灯管两端微微发红。

**故障原因:**启动电容损坏。

**分析检修:**此故障说明是谐振电路不能起振,其原因是电容 C10 击穿短路。C10 不在主电路板上,而是安装在灯管座上,只要取下灯管,拆开灯罩,就可找到此电容。

**温馨提示:**这种故障很常见,统计表明,R3 和 R7 开路与 R2 和 R8 开路的概率是接近的,VT1 和 VT2 大部分都是同时击穿损坏,很少见到只坏一个的情况。所以遇到此故障时,应将这 6 个元件都进行检查或更换。VT1 和 VT2 的型号是 13003,可以用 13007 代换。

**温馨提示:**遇到此类故障可采用应急处理法,将 N1 的②-③脚与 N2 断开,直接将市电输入线改焊到 N1 的②-③脚上(印制板上与 N1 的②-③脚相连的线上就有两个闲置的焊盘)就可以了。这样应急处理后,灯可以暂时使用,但有两个缺点,一是原有的亮度调节功能就没有了,二是比正常情况时的亮度要高,这是由于整流桥的交流输入电压是市电 220V,比正常时 N2 输出的 140V~180V 要高。

**温馨提示:**更换 C10 时需要拆开灯座,很麻烦,所以可将其剪下,然后把新的电容焊在留在灯座上的两个脚上就行了。灯上原装 C10 为 3A682J(6800F),经试验,用 3300pF~8200pF 均能使灯正常点亮。

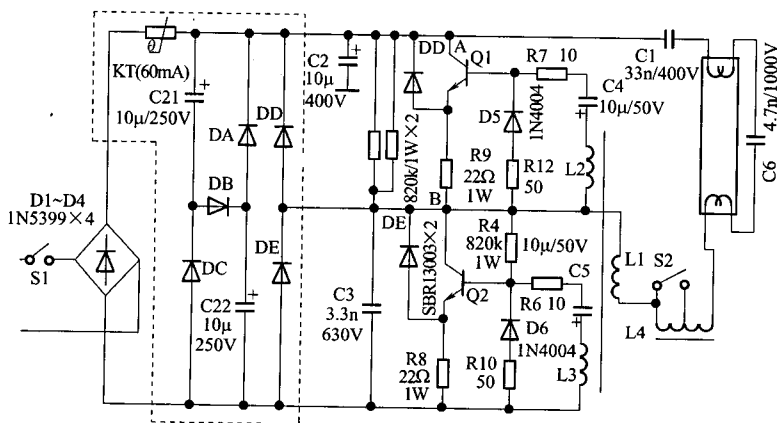
图 1-3 森源 MT-9016 护眼灯电路

**故障现象:**灯管不亮,换上了新灯管依旧不亮。

**故障原因:**多个元件损坏。

**分析检修:**电路中振荡管 Q1、Q2 易被击穿,R6、R7、R8、R9 也会随之被烧坏。经检查,除 R6 未被烧坏,R8 的阻值变为  $4\Omega$  外,上述其他几个元件皆被烧坏。分别更换 Q1、Q2 和 R6 ~ R9 后通电试验,灯管仍不亮。由于电路的对称性,A 点电压应在 300V 左右,B 点电压应在 150V 左右,测试后结果是正常的。这说明 Q1、Q2 的直流工作点是正确的,只是没有起振。重点检查 C4、C5 所在回路,在路测试电容 C4 和 C5 两端的电阻时,发现情况有所不同:用万用表  $R \times 1k$  挡在 C5 两端测一次,交换表笔再测一次,两次阻值差不多,大约在  $7k\Omega$  左右;用同样的方法测试 C4 两端,充电后阻值回到无穷大。根据电路原理,C4 两端电阻应与 C5 两端电阻相近,因此 C4 两端电路必有一路异常,查得刚换上的 R7 一端焊点下铜箔断裂。焊好后通电试验,灯管亮起。

上述电路存在一定的缺点,可作如下改进(更改部分如图 1-3 中虚线框内所示)。

(1) 将滤波电容 C2( $10\mu F/400V$ )换为由 C21、C22、DA、DB、DC 所组成的降压滤波电路,可使原 A 点的电压由原来的 300V 降为 225V,B 点电压由原来的 150V 降为 112.5V,使 Q1、Q2 所承受的工作电压降低,提高了电路的可靠性,而输出到灯管上的电压仍在 80V(交流)左右,几乎没有变化。

(2) 在 Q1、Q2 两管 c-e 极上分别并接保护二极管 DD、DE,使得在频繁开关电源或插座接触不好时 Q1、Q2 不致被 L4 所产生的自感高压所击穿。

(3) 在整流桥输出正端串接一只过流保护温控电阻 KT,能够有效地保护后面电路,防止过流和扩大故障。

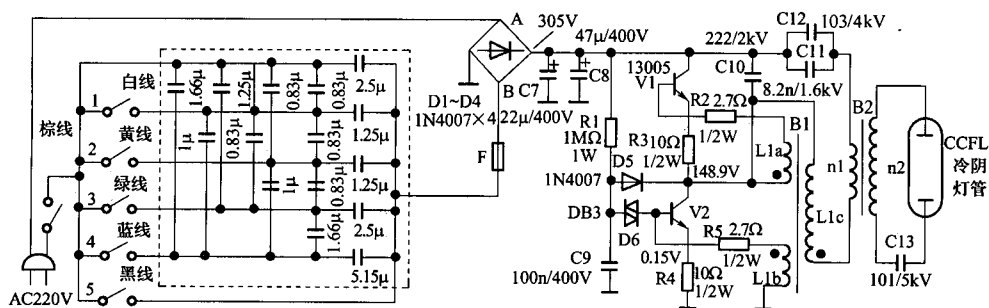
图 1-4 佳生 CCFL 可调光护眼灯电路

**故障现象:**通电后启动困难,有时无反应。

**故障原因:**变压器局部短路造成多个元件损坏。

通电后启动困难或无反应,该故障一般是 B2 有轻微短路或线圈断路所致,此时保险管 F 是完好的。需重新绕制 B2,绕制时一定要注意绝缘处理。更换 V1、V2、D1 ~ D4 等元件后故障排除。

**温馨提示:**检测时还要注意 R3、R4 是否连带损坏。V1、V2 的参数是  $V_{ce} = 400\text{V}$ ,  $V_{cb} = 500\text{V}$ ,  $I_{cm} = 6\text{A}$ ,  $P_{cw} = 35\text{W}$ 。若无原型号件可用 BUT11A、BU406 代换。其他的易损坏部分是 C11、C12、C13,这几只电容往往因高压而击穿,致使灯管不能点亮,检修时要格外注意。再就是启动电路中的 R1,当该电阻阻值意外变大后电路就很难启动或根本不振荡。

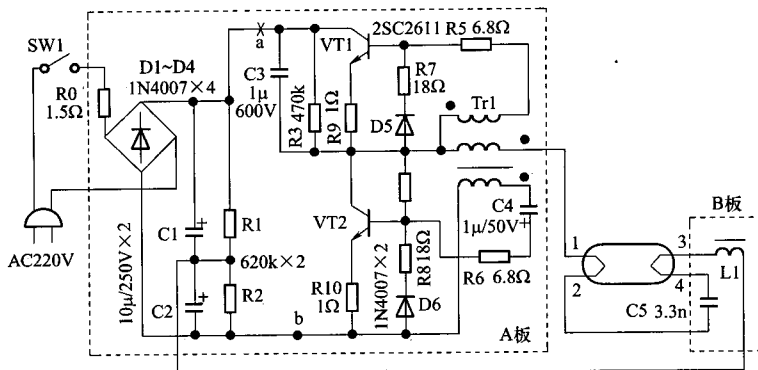
图 1-5 日光灯电子镇流器电路

**故障现象 1:**日光灯最多的故障是灯管不亮,开灯无任何反应。

**故障原因:**电容漏电。

**分析检修:**首先,测量 R0 是否烧坏。R0 本身就是起保险作用,一旦过流就会烧断,以免损坏更多的元件。有的镇流器在 R0 处接的是 0.5A 的保险管。若 R0 烧断,必存在过流故障。更换 R0 时在 a 处断开,用指针式万用表  $R \times 1\text{k}$  挡测市电

引线两端的电阻应为  $2\text{M}\Omega$  以上 ( $R1 + R2$  的串联值);对调表笔测试,也应一样。若小于  $2\text{M}\Omega$  较多,则  $C1$ 、 $C2$  漏电,更换  $C1$ 、 $C2$  后故障排除。

**故障现象 2:** 出现过流,继续烧保险电阻。

**故障原因:** 功率管击穿。

**分析检修:** 由于 a 处断开,用万用表  $R \times 10\text{k}$  挡正测 a、b 两点间的电阻(红表笔接 b,黑表笔接 a),此值应大于  $500\text{k}\Omega$ 。若为  $\infty$ ,应查  $R10$ 、 $VT2$  的 c-e 极间是否烧断;若在  $470\text{k}\Omega$  左右,则在  $VT2$  的 c-e 极间严重漏电,甚至短路。这里提出一个容易误判的问题,当测 a、b 之间的电阻时只有  $30\text{k}\Omega$  左右,好像是  $VT2$  漏电,其实不然,因为用  $10\text{k}\Omega$  挡测量,表内  $9\text{V}$  电压加在 a、b 间,给  $VT2$  注入偏流, $VT2$  处于导通状态,所以 c-e 间电阻小,不是漏电。这主要是  $VT1$  或  $VT2$  的 c-e 间耐压下降,存在高压软击穿,选用耐压足够的三极管更换,故障排除。

**故障现象 3:** 灯管两端发红,亮度明显不足。

**故障原因:** 功率性能下降。

**分析检修:** 首先用万用表的交流挡测灯管两端的电压,应为  $100\text{V}$  左右。这仅为参考值,并非实际数,因为灯管两端电压波形并不是标准的正弦波,且频率在  $20\text{kHz}$  以上,超过万用表的频响范围。若此电压低于  $100\text{V}$  较多,可能是  $VT1$  或  $VT2$  的性能下降,导通程度不足。更换  $VT1$ 、 $VT2$  后故障排除。

**故障现象 4:** 灯管亮度不足,管内有螺旋状的光圈。

**故障原因:** 电容容量下降。

**分析检修:** 这是因为流过灯管的电流小,其主要原因是  $C5$  的容量下降太多,在  $C5$  两端并接一只  $2.2\text{nF}/630\text{V}$  的电容试验工作正常。

**温馨提示:**  $C3$  或  $C5$  的耐压不足,用万用表检查不出来,最好焊下用  $500\text{V}$  的摇表测量其绝缘电阻,应为  $\infty$ ,否则视为漏电。

**温馨提示:** 各种牌号的电子镇流器中,谐振电容  $C5$  的容量不一样,大致在

3nF ~ 10nF 之间,其容量过大或过小都会使灯管不能正常发光。

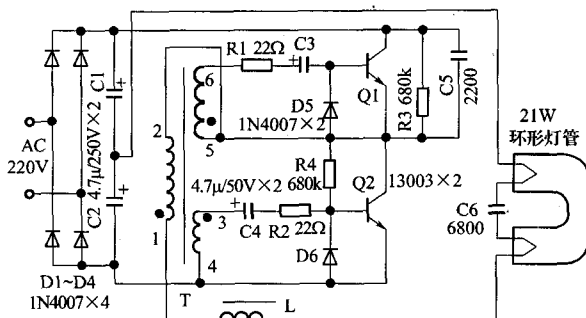
图 1 - 6 广东产环形 NTA - Y21X 吸顶式荧光灯电路

**故障现象:**通电灯管不亮。

**故障原因:**功率管虚焊。

检修时, 拆开外壳取出电路板, 用数字万用表在路测量 Q1、Q2, 发现 Q1 的 b-e 极正、反向都不通, 而 Q1 的 b-c 极单向导通。怀疑 Q1 的 b-e 极断路, 焊下 Q1 测量正常。显然是 Q1 虚焊引起灯管不亮, 重新焊接 Q1 后, 灯具恢复正常。

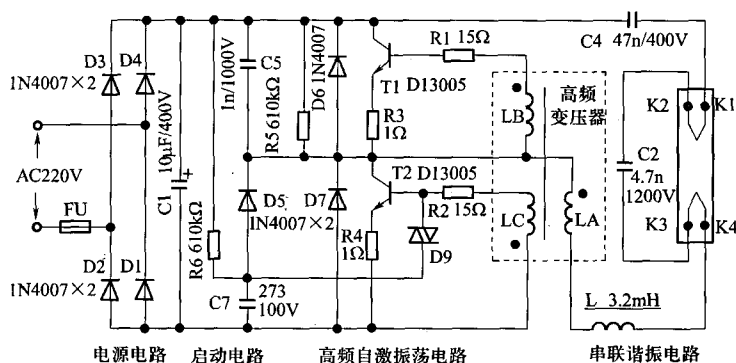
图 1-7 大海牌 30W 节能灯电路

故障现象 1: 节能灯不亮。

故障原因: 多只元件损坏。

打开灯体即看到保险管已发黑,R1、R2(15 $\Omega$ 、0.5W)限流电阻已烧毁,用数字万用表分别测量 T1、T2 的 c-e 结已短路;经查 D1、D2、D3、D4 完好。针对这种情况,更换同种规格保险管及 R1、R2、T1、T2 后排除故障。

**故障现象 2:**节能灯不亮(或灯丝微红)。

**故障原因:**电容损坏。

**分析检修:**打开灯体,其他各元件外观无异常,只是 C2 电容变黑。该故障大多是由于 C2 的耐压值不够所引起的。将其更换为同容量的耐压 1200V 以上的瓷片或 CBB 型电容器,故障排除。

**故障现象 3:**节能灯不亮。

**故障原因:**灯管损坏。

**分析检修:**打开灯体,拆下灯丝与线路板端子连接线,用万用表测量灯丝已断路(正常应为 5 $\Omega$ ~16 $\Omega$ ),更换灯管。

**故障现象 4:**节能灯发光弱或闪烁。

**故障原因:**功率管性能变差。

**分析检修:**该类情况多数是 C1 接触不良或整流二极管 D1、D2、D3、D4 有虚焊造成的,或是供电电压不足 187V,还可能是 T1、T2 性能变差,电子元器件有断条、虚焊、脱焊、变形等所致。用万用表测量各元件有无明显坏件,用替换法替换 T1、T2 后发光正常。

**温馨提示:**在 T1、T2 三极管加装散热片,在灯体上加开散热孔,这样可大大延长节能灯的使用寿命。

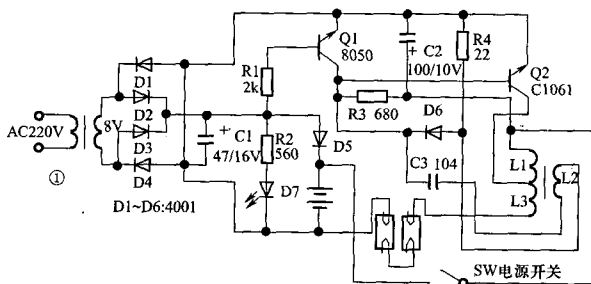
图 1-8 812 应急灯电路

**故障现象:**蓄电池点灯不亮,灯管一头发黑。

**故障原因:**变压器绝缘老化。

**分析检修:**电路如图 1-8 所示。电源 SW 接通,蓄电池电流经 R3 向 C3 充电,由于 L3 的绕向与 L1 相反,由 L2 续流和 D6 换相,加到 Q2(C1061)基极,使其形成振荡(用示波器查看为方波),而同相的 L3 圈数是 L1 的 70 余倍,即在其上感生 120V 高压,供点亮灯管。充电时接交流电源,变压器次级为 8V 低压,经 D1~D4 桥式整流、C1 滤波、R2 降压限流,点亮充电指示灯 D7,并经隔离二极管 D5 向蓄电池充电。同时,8V 正电压经 R1 供给 Q1(8050)基极,使之导通,集电极为低电平,使 Q2 截止。这样,蓄电池在充电时,没有点灯功能。根据故障分析,主要是灯管老化、灯丝损坏或变压器绝缘烧毁。用新灯管代换后无效,经查为变压器烧坏。拆开变压器重绕(注意磁芯比较脆硬,拆撬时应细心防止断裂),最里层用 $\phi 0.35\text{mm}$ 漆包线,L1 反向绕 7 圈,L2 并排正向绕 10 圈,绕后用绝缘纸裹三层,再用 $\phi 0.15\text{mm}$ 线正向绕 L3(530 圈)。组装时磁芯与磁芯间的衬纸可用普通薄纸。安装好后,灯正常工作。

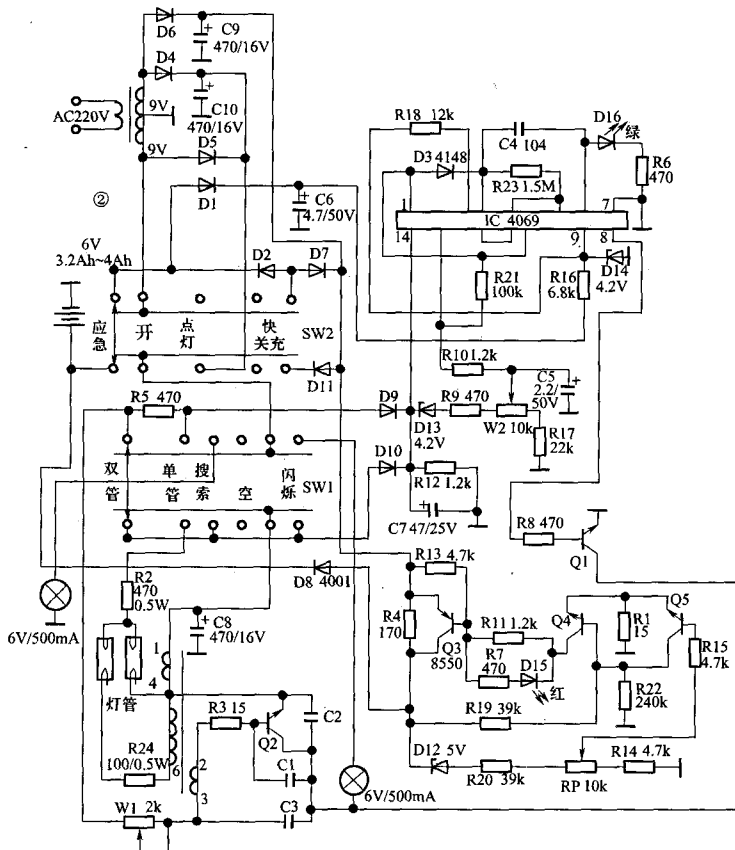
图 1-9 434 型应急灯电路

**故障现象 1:**电池供电灯不亮。

**故障原因:**振荡管开路。

**分析检修:**SW2(2×4 开关)置于应急位,6V 电池电源经 SW2 下排接点、SW1(2×5 开关)上排接点并选择单(或双)灯管,再经 W1、振荡线圈③、②端,配合 Q2 产生高频电流点亮灯管,工作电流 250mA~550mA。R24 接⑥脚端并用示波器查看,为负向方波。同时由 R5 降压后经 D9 向 IC4069 的⑭脚供电,点亮绿色指示灯 D16。若置于搜索位,直接点亮 6V/500mA 搜索灯泡,照明距离 10m。若置于闪烁位,由 IC4069 的⑧脚输出正反相电位经 R8 至 Q1(2SC2500)的基极,使其交替导通/截止,点亮闪烁灯。在 SW1 的下排接点单管位置,由感应线圈④-①绕组提供点灯电压。在双管、搜索或闪烁位置都经 D10、C7、R12 滤波,供 IC4069 的⑭脚点亮绿色灯 D16。首先检测振荡电路元件,当测量振荡管 Q2 时,发现 Q2 开路,代换 Q2 后,故障排除。

**故障现象 2:**交流电点灯不亮。

**故障原因:**转换开关损坏。

**分析检修:**接交流电源,D6 半波整流后经 R13、R7 限流和 R11 分流,点亮 D15 红色灯,指示电源已接通。把 SW2 置于点灯位,电源电压经 D4、D5 全波整流,供 SW1 上排接点选择点灯管、搜索灯或闪烁灯,功能流程与电池应急点灯相同。SW1 下排接点接通 D10 点亮 D16 绿灯。若置于空位,则绿灯不亮。仔细检查电路中阻容元件,无损坏,当用万用表测转换开关相应交流转换接脚时,阻值较大,判断转换开关接触不良,拆下转换开关情况后,故障排除。

**故障现象 3:**不能充电。

**故障原因:**隔离二极管损坏。

由于快慢充电均不起作用,说明故障在 R4 或 D8 的公共通路,用万用表测 R4、D8、Q3 等元件,发现隔离二极管 D8 开路。更换 D8 后,充电正常,故障排除。

使用中仍需保养维护,据有关资料介绍,其使用寿命为循环充放电 300 次以上。该灯双灯管放电时间应控制在 4.5h ~ 5.5h,充电时间快充 10h 以内,慢充 24h 以内。尤其是该应急灯如停用超过三个月,必须按以上标准充放电一次,一旦电池过充,可试用放电→激活→充电→放电进行补救。

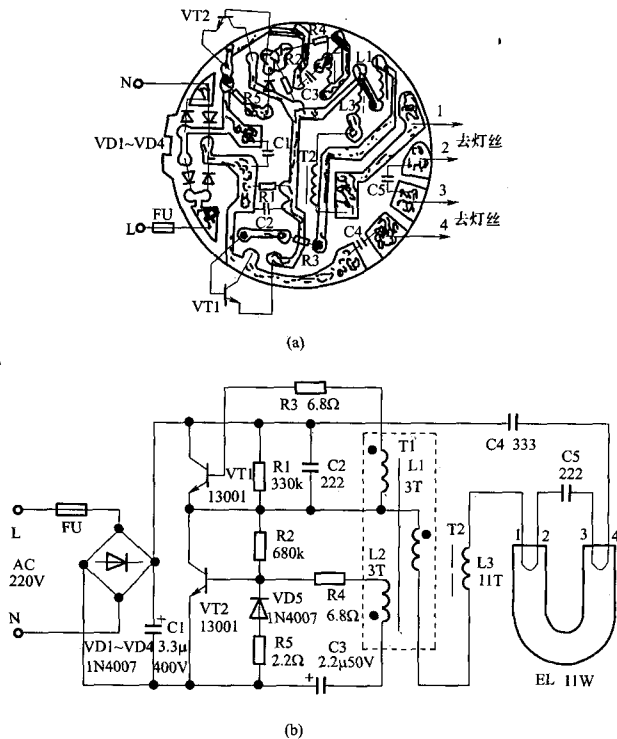
图 1-10 三和牌电子节能灯  
(a) 印制电路板图; (b) 电路原理图。

**故障现象 1:**灯管闪且亮度较暗。

**故障原因:**滤波电容失效。
