# 民用飞机失效分析实例选编

# B747SP 飞机右翼前梁腹板开裂原因分析

(1995002)

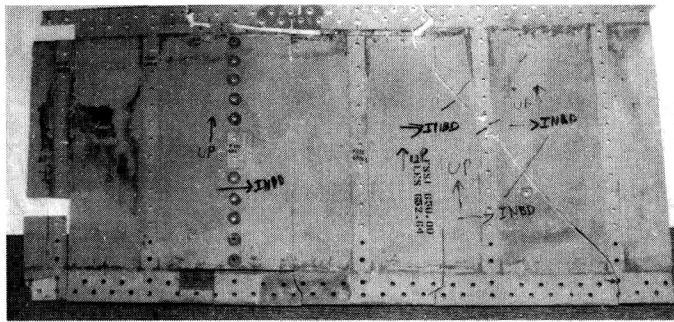
图 1 右机翼前梁腹板残件

对返回的 B747SP 飞机前梁腹板进行拼接（部分断口没有返回），其裂纹形态见图 1。同时，根据现场照片和资料将 2 次开裂腹板的裂纹位置及走向描绘如图 2、图 3。经测量该飞机的主裂纹全长 41.3 in（因美制飞机的尺寸均以英制标注，为了便于对比，宏观裂纹长度以英制单位表示），部分小裂纹已被切掉。

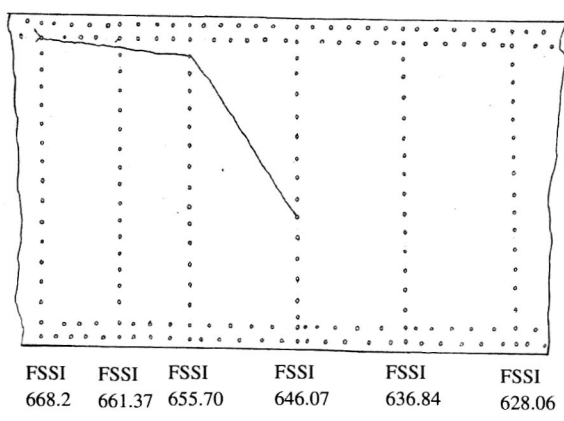
图3 另1架B747SP飞机前梁腹板裂纹走向示意图

- (1) 机型: B-747SP; 总飞行时间: 26 713h; 总起落次数: 6 140 次。故障发生在飞机的保用期内。
- (2) 裂纹产生部位: 右机翼前梁腹板的上构件下边缘处 (FSSI 668 到 FSSI 646), 裂纹长度为 26 in。
- (3) 制造厂有关部门分析结论是疲劳断裂,为此制造厂下达了服务通告,称为“声音疲劳”。

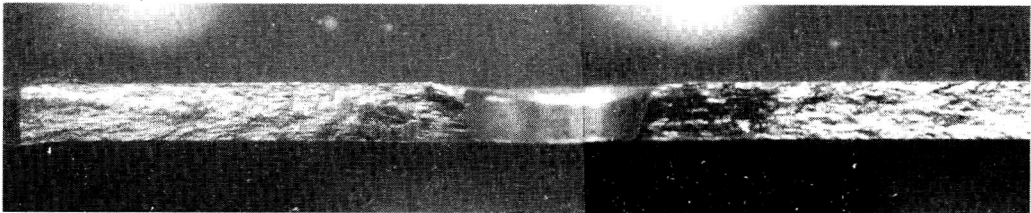
该飞机前梁腹板断口按其形貌可分为 3 个区域：I、III 区为带有双 45° 斜面的断口，呈撕裂状韧性断裂；II 区是沿机翼翼展方向以小角度扩展的断口，此区断口磨损严重，但仍可看出断口呈“V”字形花样，“V”字尖端指向腹板的固定孔“O”处（图 4）。对固定孔孔壁进行检查，翼尖方向一侧可见到很多次生小裂纹，见图 5；翼根方向一侧可以看到有 1 条划伤痕迹（图 6），划伤痕与断口面相连接（图 7）。

根据断口上的人字形花样可以确定裂纹起源于固定孔“O”处，此孔翼尖方向一侧有很多次生裂纹，这些次生裂纹的生成表明此侧开裂时应力较大。孔的翼根侧有 1 条划痕，断口沿其开裂，划痕两侧并无次生裂纹，可以判定疲劳裂纹先产生于此，并沿水平方向向翼根一侧扩展，同时使孔的另一侧应力增大，因而产生大量次生裂纹并开

图4 固定孔“O”处断口“V”字形花样（右侧为翼根方向）

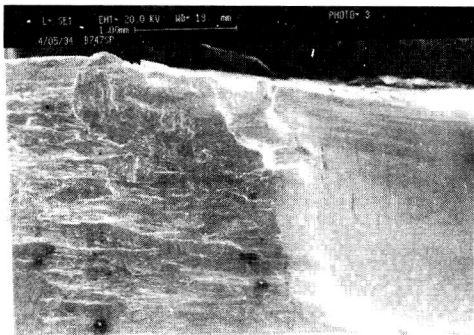
图5 “O”孔内翼尖一侧的次生裂纹

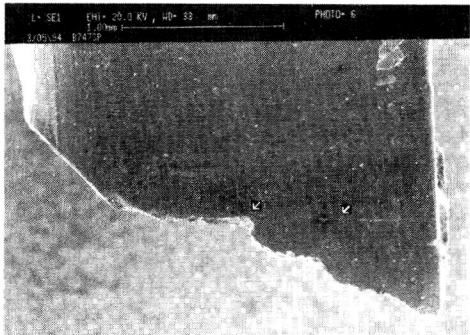
裂。对孔内划痕处的观察和分析可以看出,划痕刚劲而尖锐,并且有异金属镉存在。在工程中,结构件受力孔处一旦产生划痕后,会造成局部应力集中,划痕导致结构件失效的事件屡见不鲜。

- (2) 前梁腹板裂纹是从固定孔“O”处向翼根方向以交变大应力低循环疲劳方式扩展了约 12.5 mm，12.5 mm 以后到裂纹终止为较大交变载荷快速开裂。
- (3) 腹板疲劳裂纹起源于固定孔壁“O”的划伤处。
- (4) 孔壁划痕中有异金属镉存在。
- (5) B747SP 飞机机翼前梁腹板开裂原因是由于固定孔处存在划伤，划伤导致应力集中并且萌生疲劳裂纹，并在飞机着陆瞬间等综合应力作用下裂纹逐渐扩展直至快速开裂。

图6 “O”孔内翼根一侧划伤痕（箭头所指）
