汽輪機的葉片 製造裝置及動平衡

楊 定 安 著

1 第一部 10,000 瓩汽輪機的大修

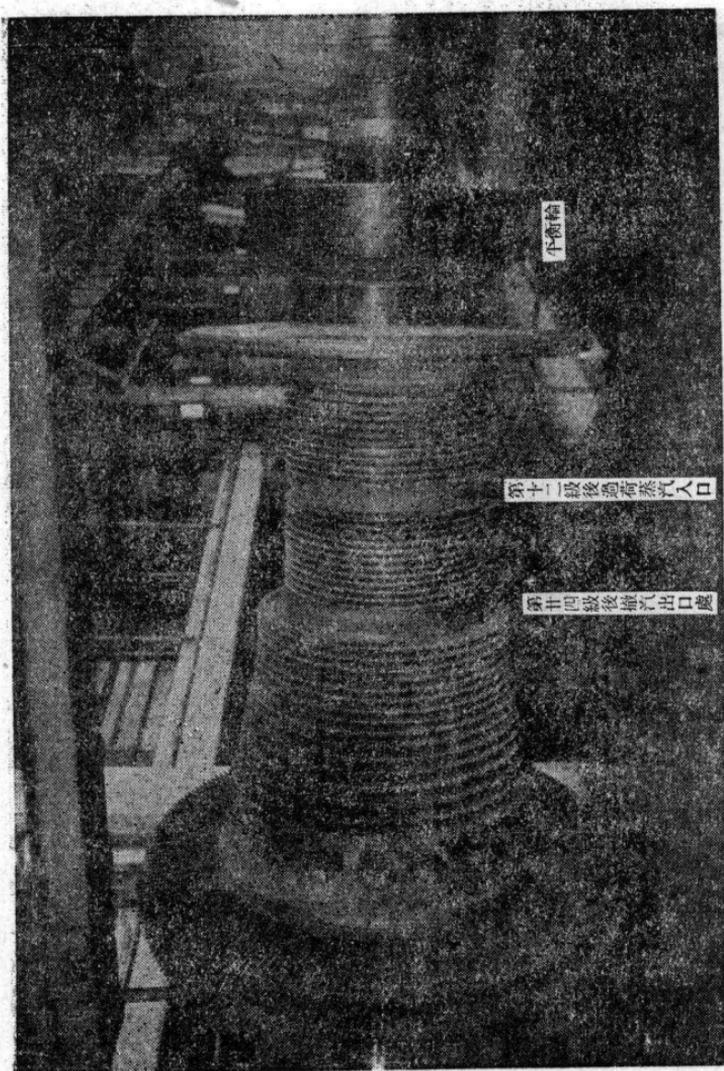
圖 1 修理後的鍋子

個現象，推測這幾塊斷下的破片，當時就被高速度汽流向低壓方向推送，門插在下一級的動靜葉片的中間，因此很快的把下一級的動靜葉片完全破壞。斷下的破片越來越多，又使以後各級葉片的破壞範圍繼續擴大。如果轉輪鼓 (Rotor drum) 是圓筒形或圓錐形的話，那最後必然會把以後的全部葉片打壞，使整個汽輪機立刻不能再運轉。幸而輪鼓的形狀是這樣的，在第二十四級的後面，正對着撤汽帶蒸汽出口的地方，它的直徑急遽的增大，成爲一個向外彎轉的肩 (參看圖 1)，全部斷片被此肩擋轉，由分佈在汽缸周圍的撤汽出口而外出，一部分積結於閥內，另有一部分已流入撤汽管內。

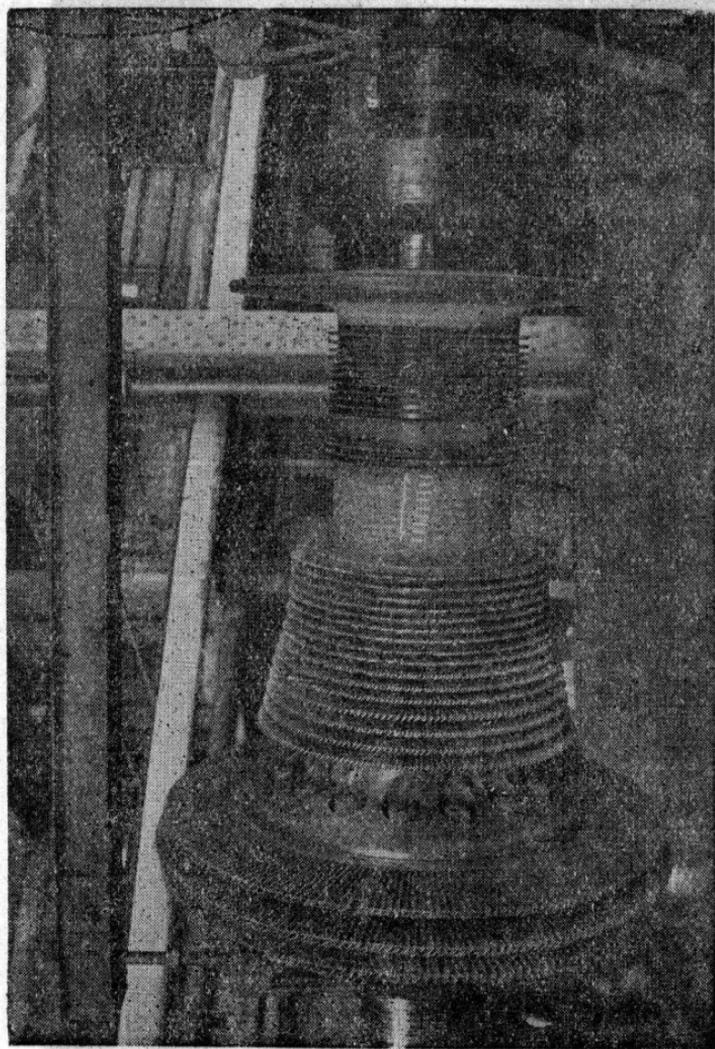
以上是當時拆看所見到的。過去的事實已經證明斷落這些葉片還不會十分影響轉輪的平衡和引起劇烈振動 (因爲反動式機器的輪鼓重量佔轉輪的最大部分，並且剛性甚大)，也未減低它的出力，當時又因爲急於恢復供電，所以決定將就使用，祇把斷片的斷口銼平，用紙印出它們的截面形狀，留作參考，又把各動靜葉片的殘餘部分銼到和輪鼓外面及汽缸內面幾乎相平，減少阻力，跟着就把汽輪機裝復使用 (壞葉銼平後的形狀可參看圖 2 和圖 3)。不過因爲汽輪機內蒸汽膨脹的情況與正常不同，它的軸向推力 (axial thrust) 可能增大，以致抗推軸承負荷太高，所以我們把負荷限制在 9,000 瓩以內。同時向德國西門子電機廠訂購全套動靜葉片和迷宮扳根鋼圈，以備將來換裝。那時因爲還可以勉強運轉一個時期，而且國內以往也沒有配製大量汽輪機葉片的先例，所以根本沒有想到要自己配製。

圖 2 修理前的轉子

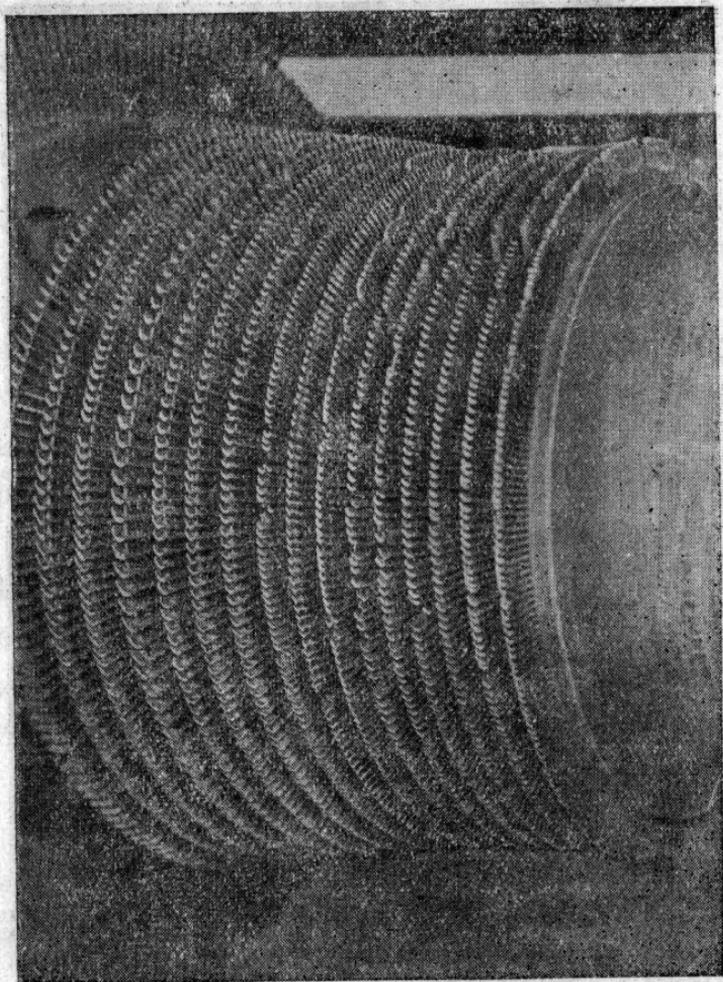
圖 2α 二十四級前銼平的動葉片二十五至四十級損壞的動葉片

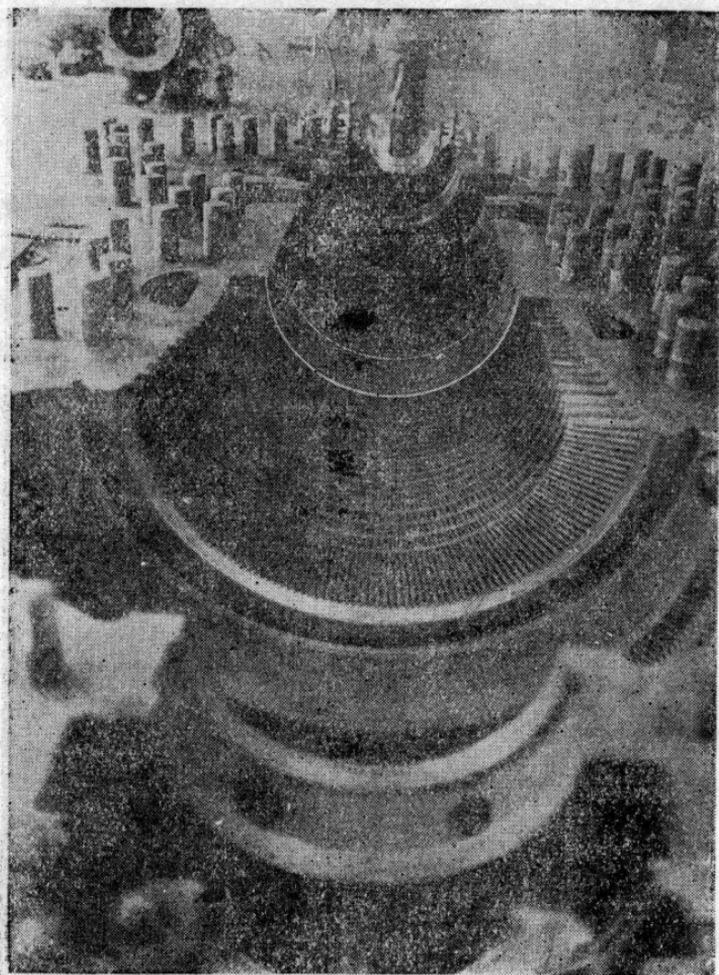
圖3 修理前下半部汽缸
