# 技术参考资料

(国外汽轮发电机转子事故及振动译文专辑)

# 美国通用电气公司关于匹兹堡电厂 转子破裂事故的报告

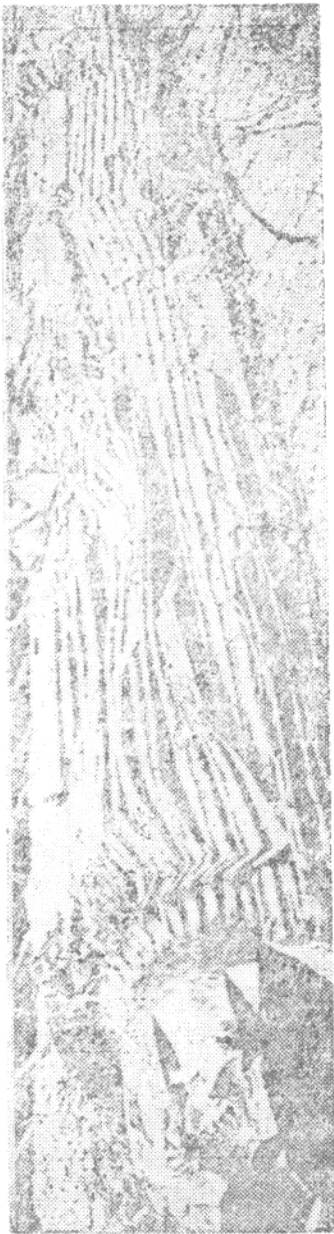
转子体像一根圆木从中间劈开一样，沿其长度方向裂成两个半圆柱体。两半又裂成许多小块。图1为定子上半部分切掉以后的事故现场照片。

图1 事故发生后匹兹堡电厂转子照片。转子仍在定子内,但定子机匣和铁心的一半已被切掉

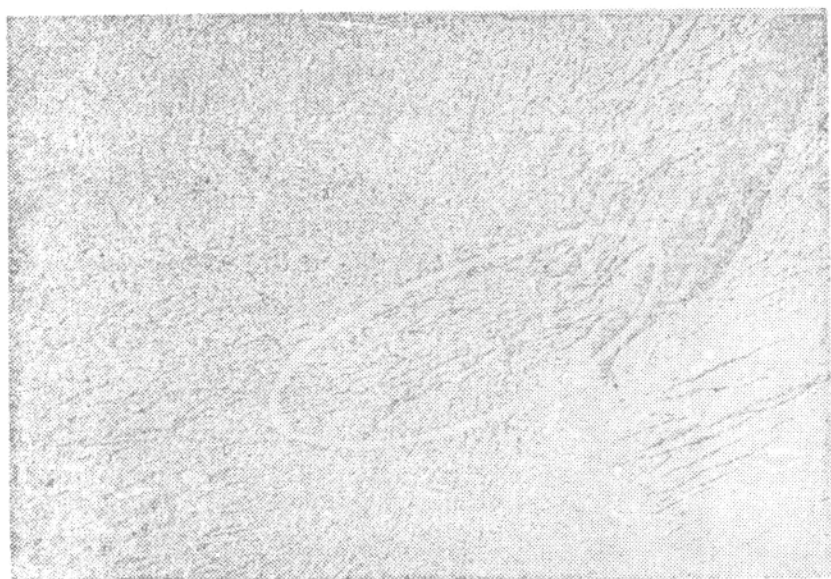
从定子上取下碎片时对断裂面的直观检查表明，破裂的起始点在转子本体长约3.05m的一个破裂段上。断裂源区的面积为径向宽约50.80mm，轴向长约127mm，位于中心附近距本体靠集电环端约762mm处。上述50.80×127mm的面积呈木纹状或纤维状，与其周围的断裂表面不同。

从此木纹状断裂区延伸出的条纹形状表明，这里就是断裂的源区。图2为50.80×127mm最初断裂表面区的照片。正如所看到的，照片上没有由于疲劳过程的进展使该50.80×127mm的断裂面积增大而出现的一般疲劳裂纹。

图2 转子切片照片上的断裂源区

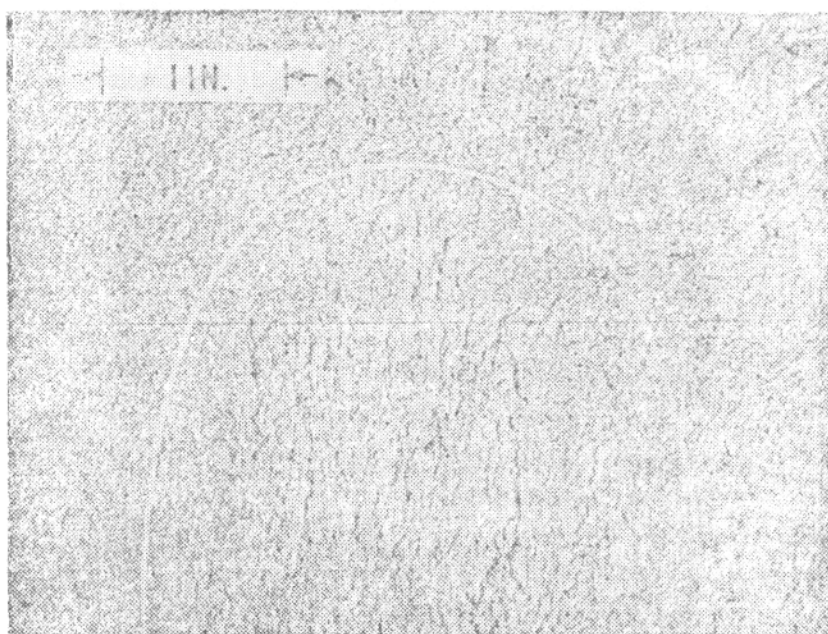
在 $50.80 \times 127 \text{ mm}$ 的区域中心有几块黄绿色颗粒状典型的硅酸盐夹杂物。

图3  $50.80 \times 127 \text{ mm}$ 木纹状断裂区局部照片

1. 在“木纹”状区也观察到类似的黄绿色硅酸盐物质。

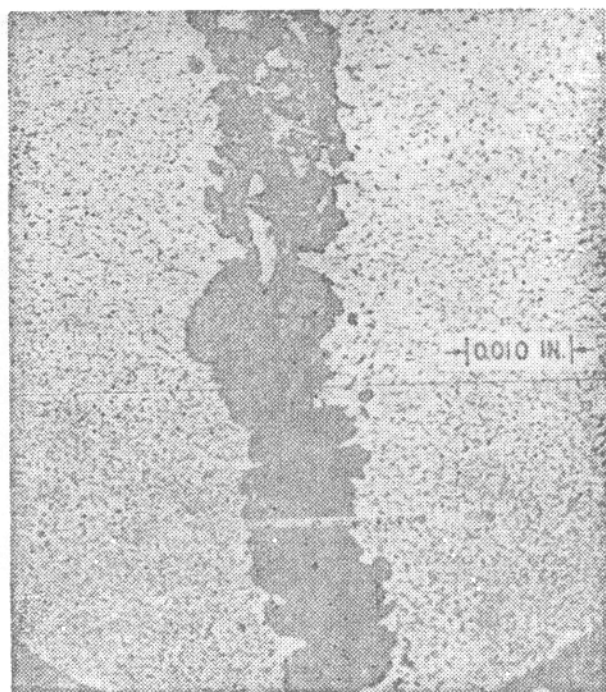
在超声波显示点附近发现有一个直径

图5 匹兹堡3号机转子上非金属夹杂物区及周围结构的显微照片

60.33mm, 长812.80mm的中心部分, 其内是近似连续的一串硅酸锰盐复合夹杂物, 覆盖面积约 $38.1 \times 203.20\text{mm}$ 。

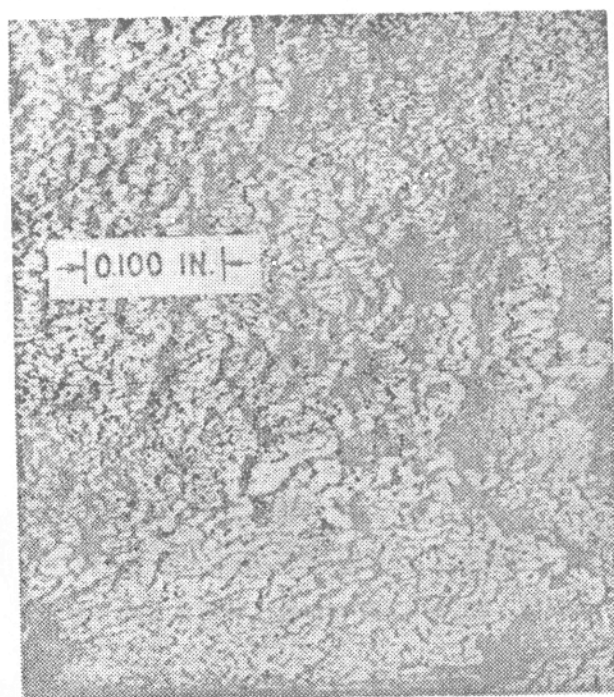
图6 非金属夹杂物左侧断裂后横切其平面的断裂面局部照片

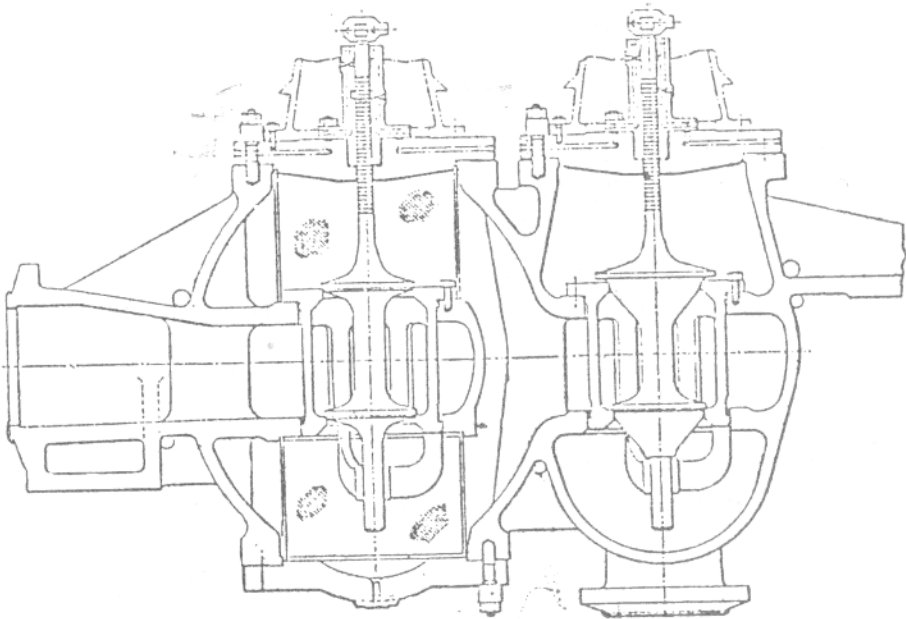
图 3 蒸汽室剖面图

汽轮发电机组的超速是由于高压事故截止阀和高压调节阀被分别卡在阀杆密封套和底部衬套上引起的。

“从获得的证据中，调查委员会得出了以下结论，即由于两个阀门同时发生故障而未能自动动作，导致机组超速并最终断裂。对这两个阀门的检查表明，阀门多处受到了固体微粒的刮伤和擦伤，后来发现这种微粒就是进入蒸汽系统的冷硬铁丸的碎屑。”

鉴于上述发现,于是对现有做法进行了  
一种改进,其中包括在投运前更严格地清理  
蒸汽系统,并在所有由继电器操作的蒸汽阀

密封套和各种危急遮断阀底座上配置淬硬衬  
套。

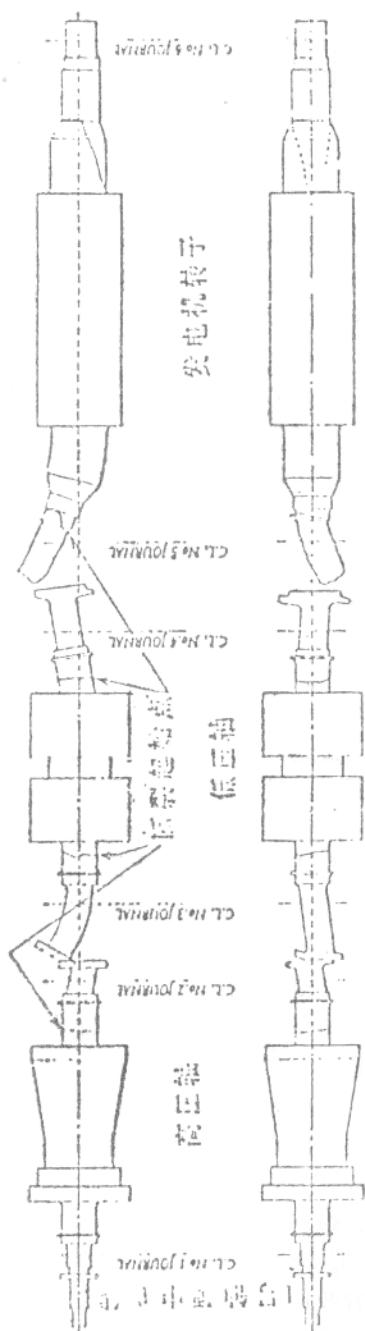
图 4 重建的轴系示意图

在检查了断裂转轴断口和联轴器上的基准标志后，可以设法重现弯轴的中心线，如图4所示。尽管仅凭这一根据还不可能确定最终断裂的准确顺序，但轴断裂方式表明，发生断裂时，高压汽轮机在先，其次是低压汽轮机，最后是发电机转子；而且可以断定，最后的断裂是由于不平衡力使发电机转子弯曲引起的，而不平衡力则是由于叶片从汽轮机中甩出，或由于励端护环脱落产生的。
