特种设备剖析

事故防范与案例

主编 林志宏 刘新宇

5. 河北省某铸管有限责任公司燃气锅炉炉膛爆炸特大事故

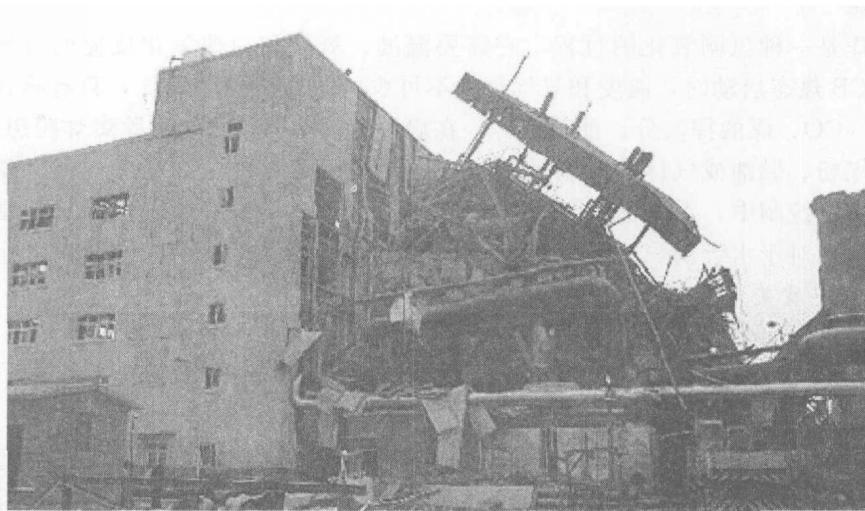
炸毁的锅炉和锅炉房

事故锅炉型号为 JG-75/3.82-Q：额定蒸发量 75t/h、额定蒸汽压力 3.82MPa、额定蒸汽温度 450℃，为 12MW 汽轮发电机组配套。锅炉采用露天布置，燃料为焦炉煤气和高炉煤气，在调试阶段使用焦炉煤气。事故造成锅炉钢梁扭曲，锅筒严重位移，前墙水冷壁呈 S 形向炉膛内侧成排弯曲，后墙水冷壁呈 V 形弯曲，左右侧水冷壁扭曲呈撕裂状；左侧第三层平台步道飞出约 20m，砸在烟囱南侧平房东南铁栏杆后散落到地面，其他平台和扶梯扭曲

变形悬挂在空中；尾部烟道（含省煤器、空气预热器）整体向东倾斜约 30° ，连接管道全部扭曲；鼓引风机损坏，引风机外壳上部飞出约10m，送风管道变形撕裂；电控柜位移，主控室和汽机房门窗玻璃全部损坏，塑钢窗掉落；锅炉左右侧燃气管道扭曲严重，多处破裂。

(1) 用煤粉、燃油或气体作燃料的锅炉，必须装设可靠的点火程序控制和熄火保护装置。在点火程序控制中点火前的总通风量应当不小于3倍的从炉膛到烟囱入口烟道总容积，且通风时间对于发电锅炉一般应持续3min以上。

(2) 严格执行锅炉调试现场责任制度，指挥者必须履行职责不得脱岗，无关人员不得进

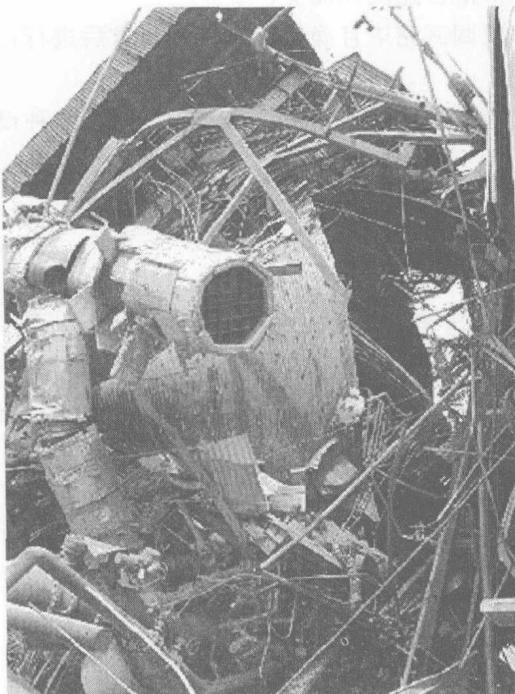
炸毁的锅炉和管道

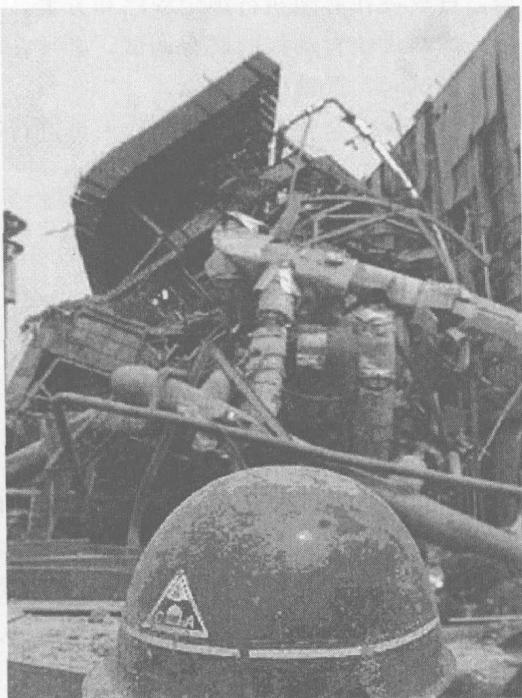
锅炉房被炸毁
