# 汶川地震 建筑震害与思考

李英民 刘立平◎著

本书根据大量汶川地震建筑物震害图片资料筛选、汇总编著而成。按照多层砌体房屋与底部框架和内框架房屋、多高层钢筋混凝土结构房屋、村镇建筑、工业厂房、古建筑、烟囱和水塔、道路和桥梁、地质灾害等进行了分类整理,总结了震害特征和典型震害,给出了关于建筑震害的启示和思考。

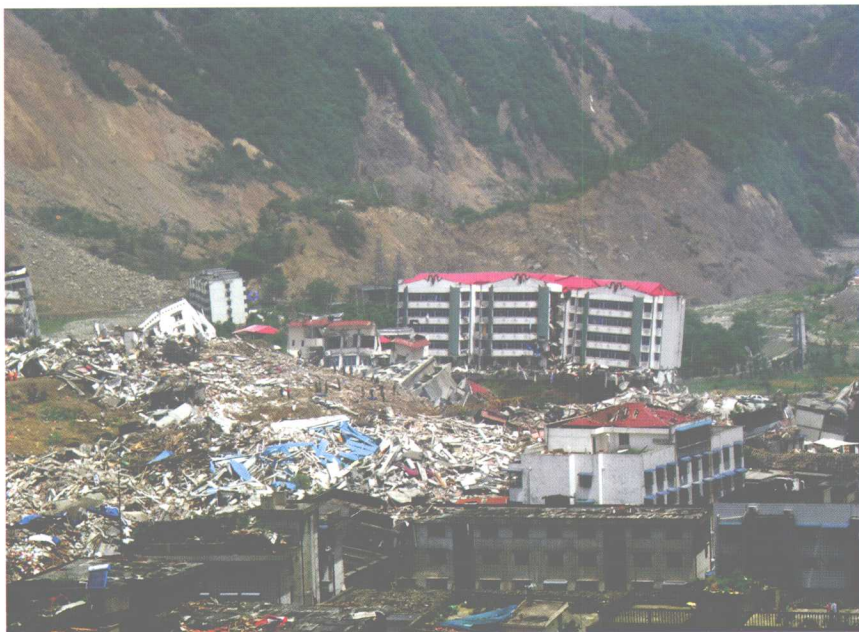
图 2.1 北川县城砌体房屋  
倒塌严重

(全城几乎一片废墟,即使有些远处看起来仍站立的房屋,但实际上已经底层倒塌、局部倒塌或严重破坏,北川县城震后几乎是一座“跪着”的城市)

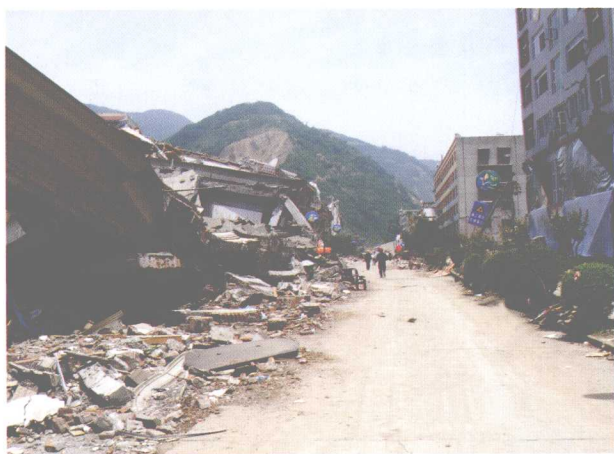
图 2.2 北川县城某街道两侧砌体结构房屋倒塌和严重破坏  
(一侧底部框架房屋和砌体结构完全倒塌,另一侧破坏严重)

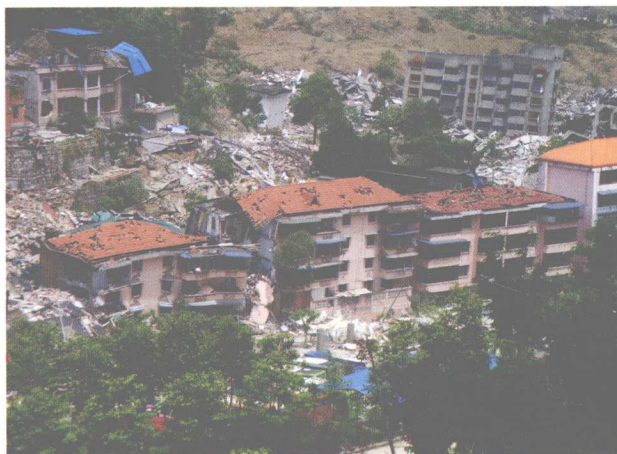
图 2.3 北川县城砌体结构房屋倒塌或局部倒塌

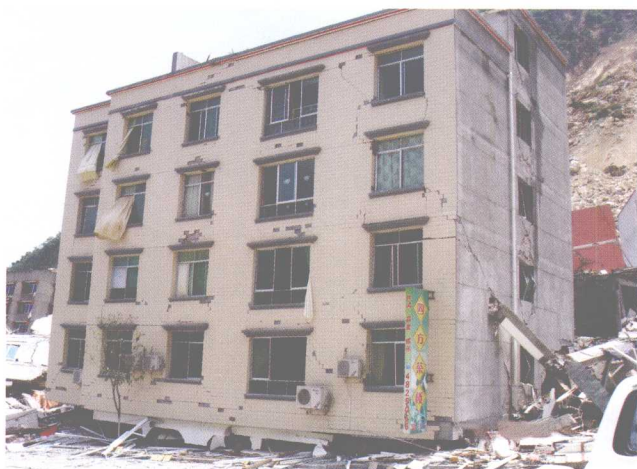
图 2.4 北川县城某底部框架房屋底层倒塌  
(底层座落倒塌,上面4层砌体破坏较轻,窗下墙有明显十字交叉斜裂缝)

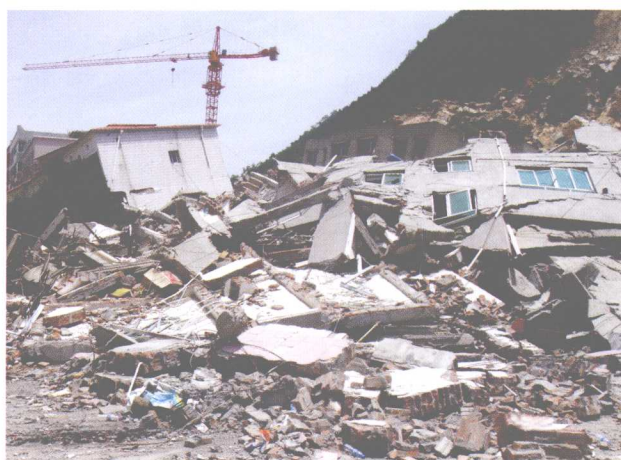
图 2.5 北川县城某几栋砌体结构房屋倒塌

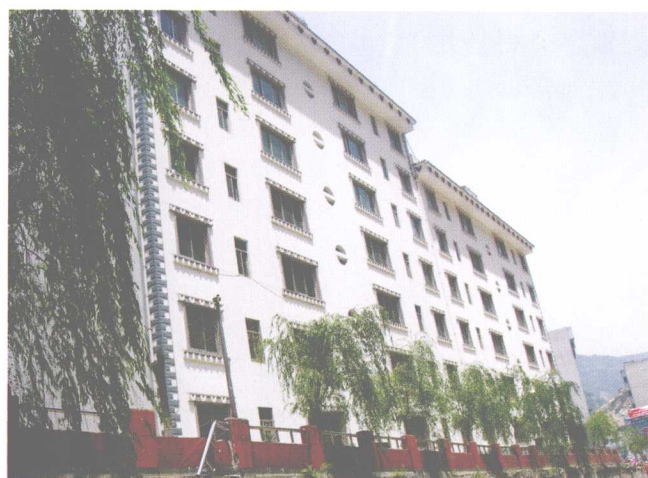
图 2.6 北川县城某6层砌体结构房屋破坏较轻

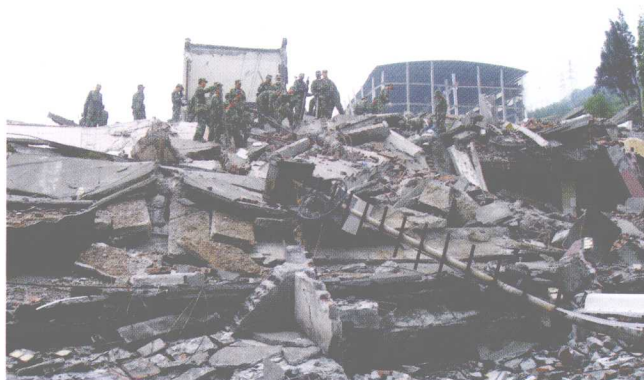
图 2.7 汶川县漩口镇某底部框架房屋倒塌

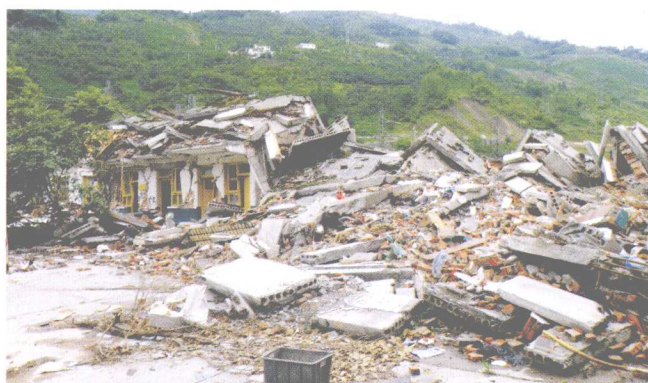
图 2.8 汶川县漩口镇某砌体结构房屋倒塌

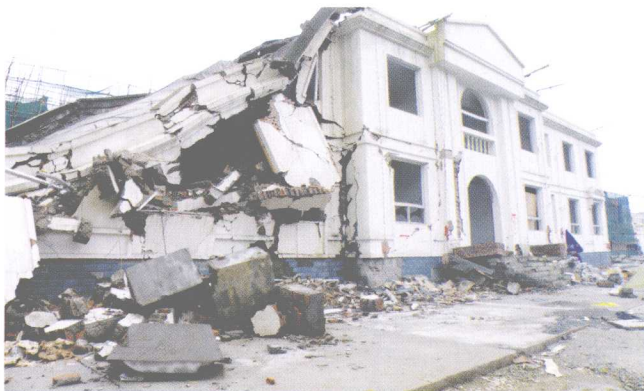
图 2.9 汶川县漩口镇某两层砌体结构房屋部分倒塌
