# 奇瑞车系电路分析与维修

## 案例集锦

广州市凌凯汽车技术开发有限公司 组编  
谭本忠 主编

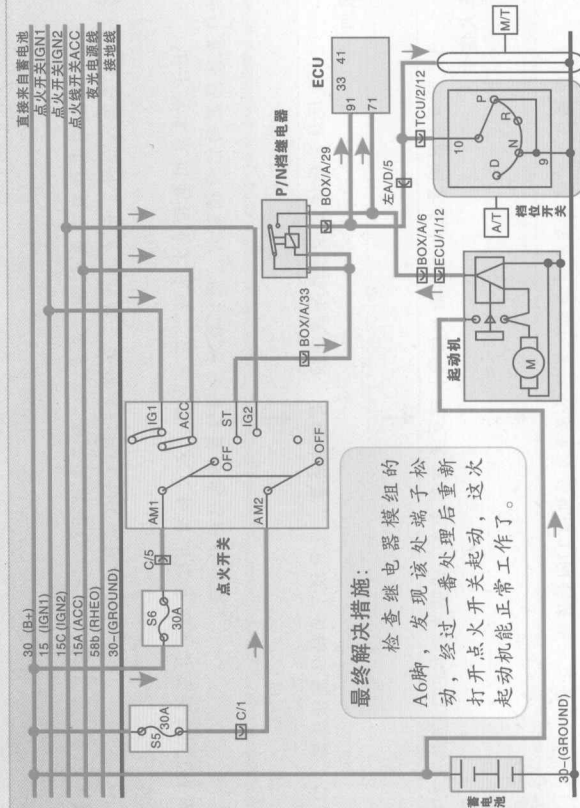
图2-2 东方之子车起动机电路

一辆东方之子在炎热的天气里,车辆在太阳底下晒过一段时间后,打开点火开关启动发动机时起动机不工作。

继电器模组插接端子接触不良,在太阳下暴晒后热胀冷缩导致端子松动,造成了上述故障。

东方之子自动挡的起动机电路受点火开关、继电器模组内的起动机继电器、档位开关控制,如图2-2所示。

- 1) 首先判断起动机本身是否存在故障,而起动机最容易出现故障的地方就是磁力开关。用举升机顶起车辆,从蓄电池正极直接引12V电源直接到磁力开关,起动机能正常工作,起动机本身没有故障。
- 2) 检查前仓电器盒上的S5 30A的熔丝,没有发现烧坏。
- 3) 拆下转向盘下的护板,检查继电器模组:将点火开关打到起动机档时继电器正常吸合,说明继电器与档位开关都不存在故障。
- 4) 将点火开关打到起动机档时检查起动机吸力线圈接线柱是否有12V电源输出,万用表显示0V,证明继电器模组到吸力线圈断路。

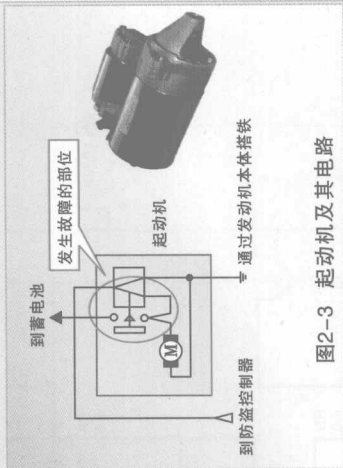
图2-3 起动机及其电路

QQ车冬季开电动车机空转、烧起动机熔丝

起动机主触点在起动机转子被拉出时,主触点结合不上或接触不良(起动机始终由起动机熔丝供电),从而导致了开电动车机空转、烧起动机熔丝,故障部位如图2-3所示。

### 更换起动机,故障排除

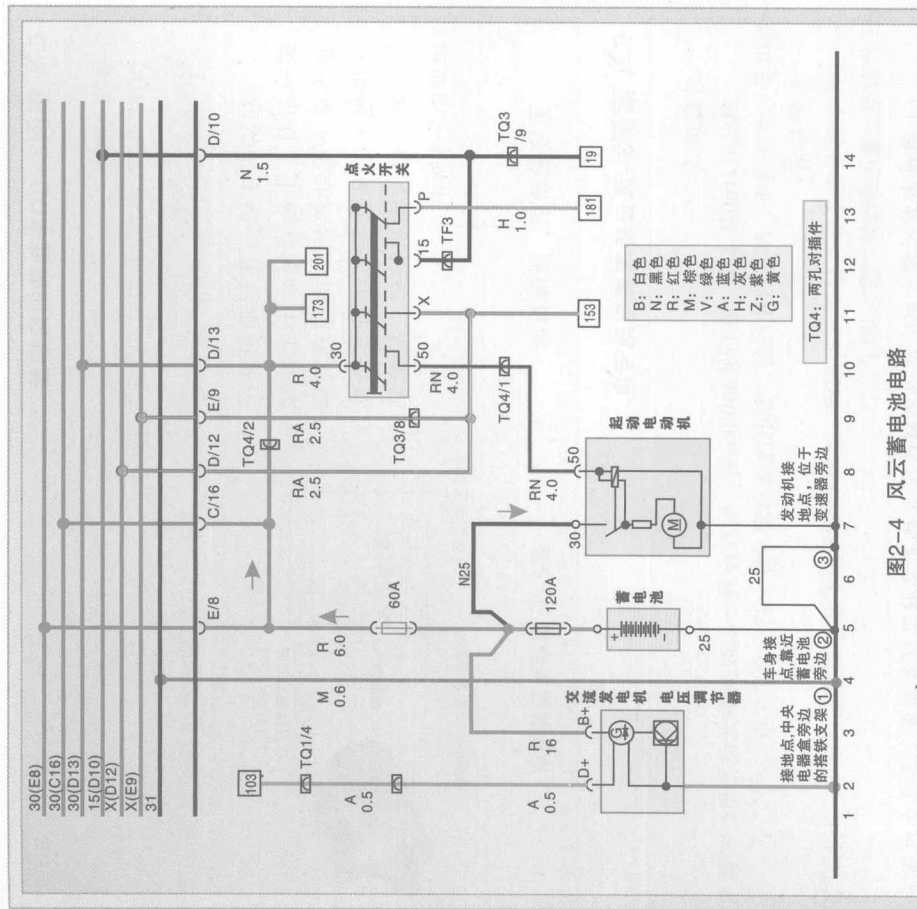
图2-4 风云蓄电池电路

一辆SQR7160基本型,在行驶3600km后,出现停置一段时间蓄电池亏电,在蓄电池电量充足前提下,停置数小时后,蓄电池就出现亏电,甚至全车无电。

该车蓄电池正负极有三根相线,一根为起动机、发电机相线,一根为发动机电控系统常相线,另外一根通往中央继电器盒。

由此断定上述故障原因是中央继电器盒控制的用电设备偶尔放电所致。因该车曾出现熄火2h便将新蓄电池放终了的现象, 分析其放电电流一定很强。所以, 怀疑是由于进气预热装置导致上述故障。

6) 打开点火开关, 用导线反复短接冷却液温度开关F35, 测量进气预热电阻N15电压, 偶尔出现断开冷却液温度开关F35后, 预热电阻、电压仍存在, 说明进气预热继电器J18触点不能跳离。

7) 打开进气预热继电器J18, 发现触点结合面烧蚀, 有金属毛刺, 在受热或颠簸情况下, 将J18的87端子与30端子连接, 导致进气预热阀工作, 产生放电, 引起上述故障。

8) 更换新继电器, 故障排除。

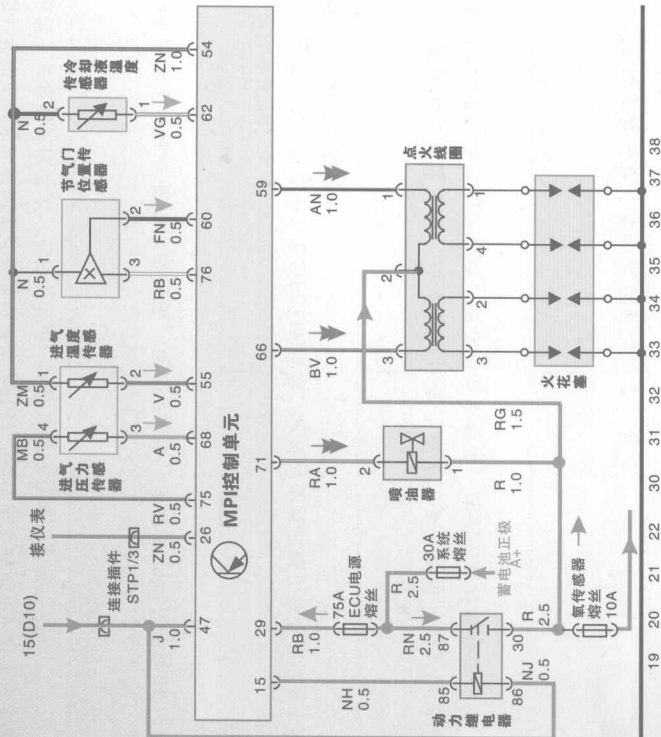
图2-5 多点电喷发动机控制系统

8) 根据图2-5所示的电路图, 对有关供电线路进行分析。从线路图来看所有执行元件均是通过继电器提供电源电压(12V)的, 继电器受点火开关控制。检查表明, 执行元件在接通点火开关时均有蓄电池电压, 说明对执行元件的供电正常。发动机ECU有26、47、29三个电源端子, 其中端子26由点火开关控制, 经熔丝和仪表盘上的故障指示灯供电, 接通点火开关后能测到蓄电池电压; 端子47也是由点火开关控制, 经熔丝供电。接通点火开关后能测到蓄电池电压; 端子29由蓄电池经熔丝直接供电, 在发动机ECU线路上也能测到蓄电池电压, 上述检测结果说明对发动机ECU供电是正常的。

10) 发现在启动机未启动时, 发动机ECU的电源端子处能测得12.4V的电压, 但启动机一工作, 该处的电压就仅为8V。为证实判断, 采取推车的方法启动发动机, 轿车发动机立即启动了。问题的根源找到了, 原来是启动机的问题, 经拆解启动机证实是其内部短路。

更换启动机后故障排除。

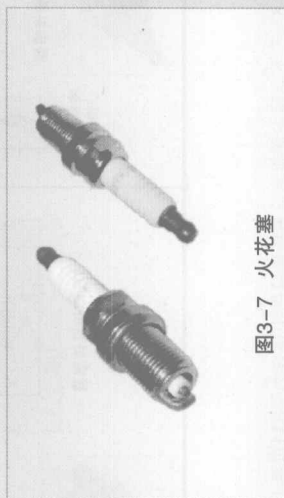
图3-7 火花塞

长时间间行驶火花塞点火性能下降、阻抗增大、高速时偶然断火导致动力下降。该车的一系列不正常的反应，如发冲、明显顿车、提速性能差、行车中发动机的噪声增大、汽油消耗增大等都是由于火花塞长时间行驶、性能老化引起的，建议每30000km更换一次火花塞。

根据试车情况我们怀疑点火系统问题更换一组火花塞再行试车,急加速发动机明显改善,此时开上空调最高时速能达到187km/h。

更换一组火花塞(图3-7)故障排除。
