# 技术 参考资料

(国外水轮机故障、修理及增容改造专辑)

# 现代水力发电设备——水轮机、 水泵水轮机及辅助设备的故障

# 转桨式水轮机的故障与反水锤

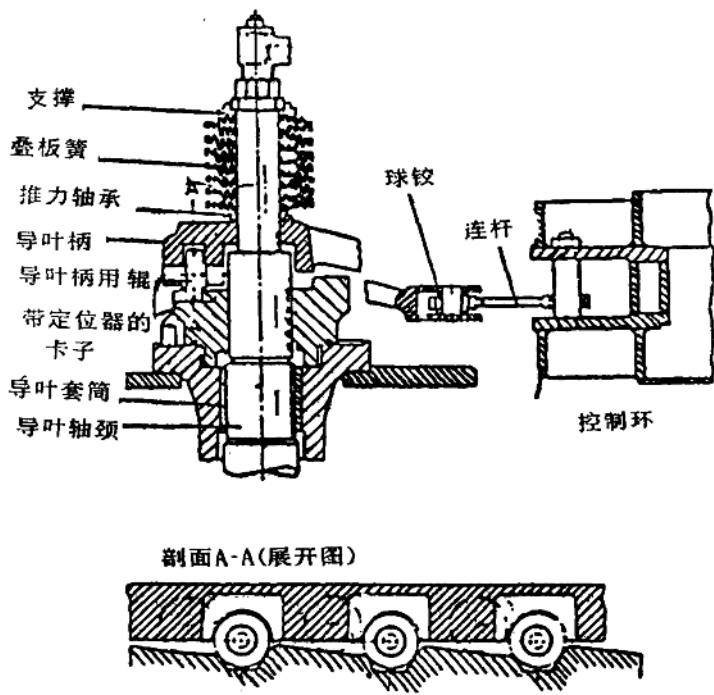
必须指出的是，除了简单的调节导叶用抗剪控制杆、抗压曲控制杆或抗弯曲控制杆外，目前还有一种动作灵巧的自动化元件，它将两个方面（即旋转安全和导叶定位）与自动复位协调起来。例如带弹簧或棘爪安全机构的控制连杆（图4）和自动复位的液压连杆相协调（图5）。

图4 导叶安全机构图

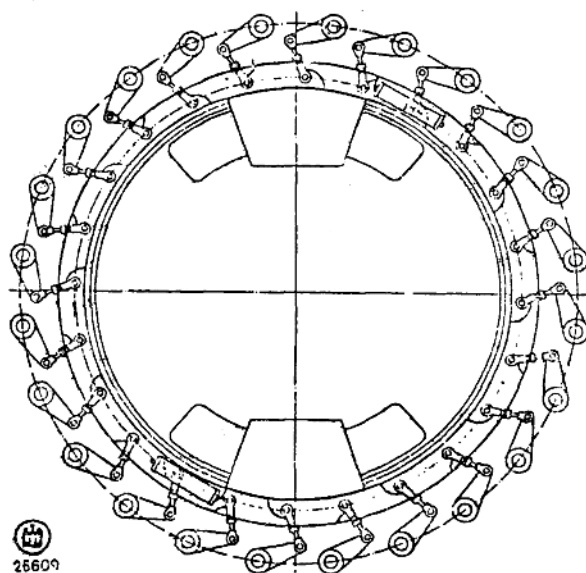
图5 带自动复位的液压连杆的控制环

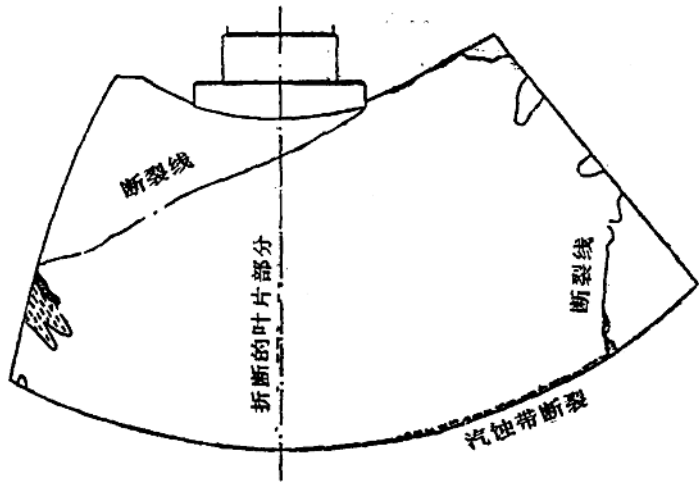
转轮的一个叶片从根部折断（见图1.1），断裂线从转轮体一直斜向进水边。少部分叶片根部和进口段仍残留在转轮体上，而大部分已被折断。断裂面（图1.2略）表明，铸件内未出现裂纹或缺陷，也未显示出任何材料疲劳的迹象，因此，断裂显然始于叶片根部。

图1.1 在事故中断裂的转轮叶片（No.2）。

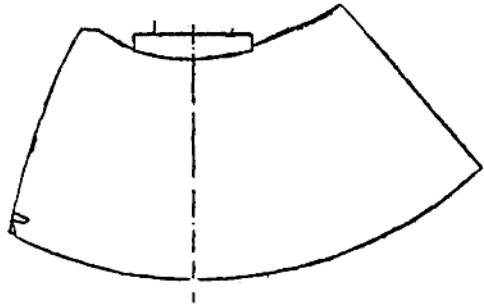
而造成的破坏，此外，在底环、外顶盖、导流锥、转轮室里衬圆锥段及内顶盖上都发现有损坏现象。导叶上出现了擦伤。从擦伤痕迹的位置和形状可以看出，在折断叶片撞击导叶的那一瞬间，导叶要么是处于全开，要么是处于全关位置。

图1.3 由于与No.2叶片的断裂部分发生碰撞而被损坏的No.4转轮叶片。
