# 汶川地震震害

同济大学土木工程防灾国家重点实验室 主编

汶川地震震害——同济大学土木工程防灾国家重点实验室主编. —上海: 同济大学出版社, 2008.12

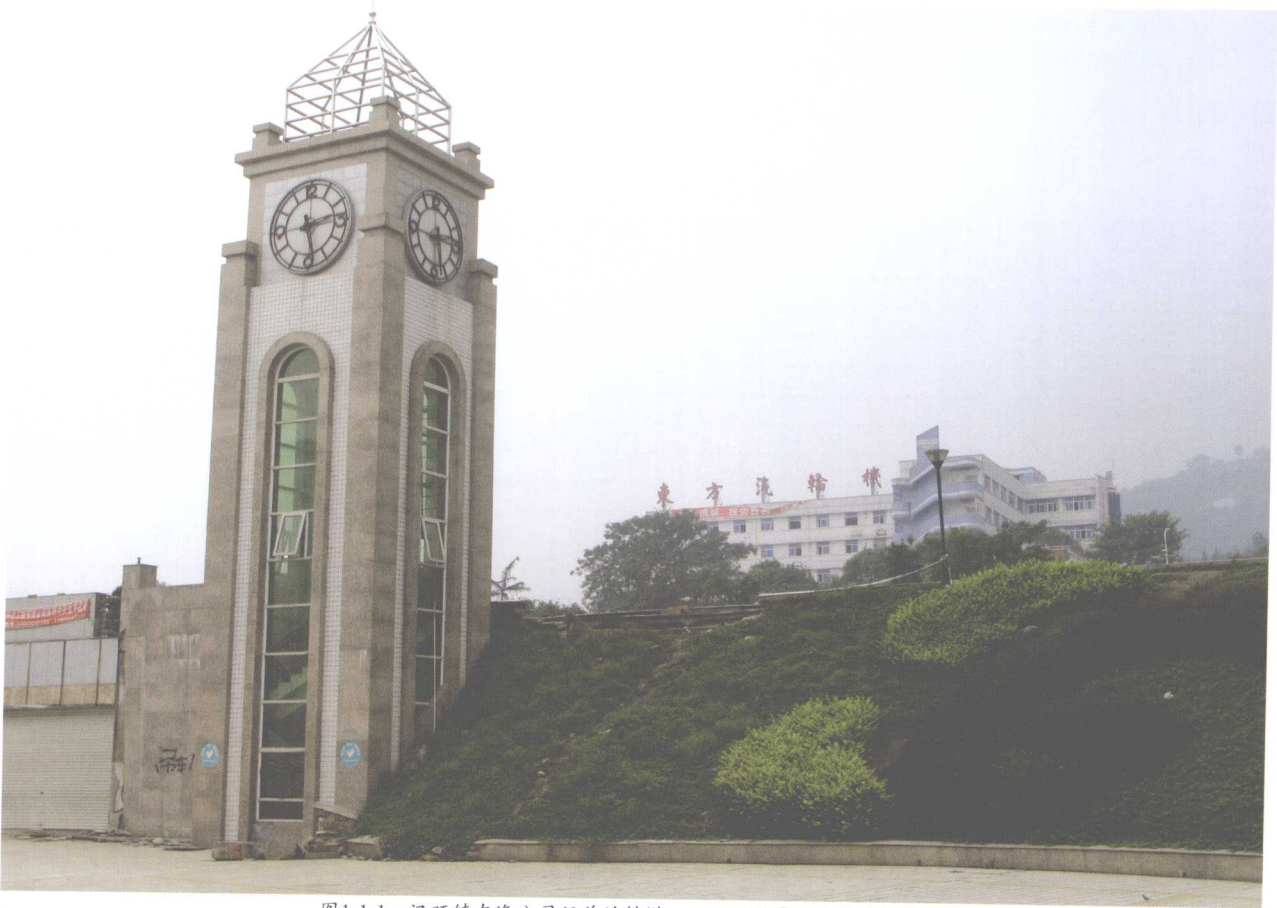
图1-1-1 汉旺镇东汽公司门前的钟塔——汶川地震发生时间的见证

市。其中，极重灾区10个县（市），它们是四川省的汶川县、北川县、绵竹市、什邡市、青川县、茂县、安县、都江堰市、平武县、彭州市；重灾区41个县（市、区）。汉旺镇东汽公司门前的钟塔可作为此次地震发生时间的见证（图1-1-1）。

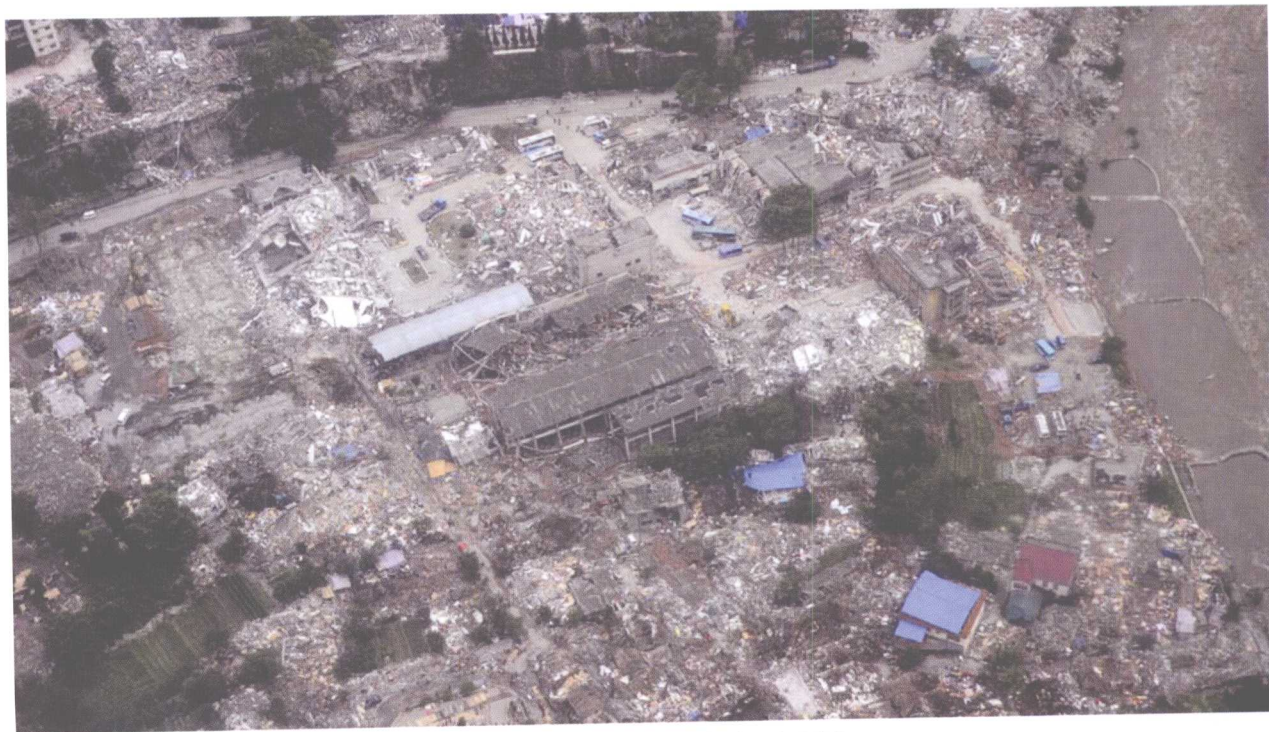
图1-2-3 震害航拍照片（一）（网络照片）

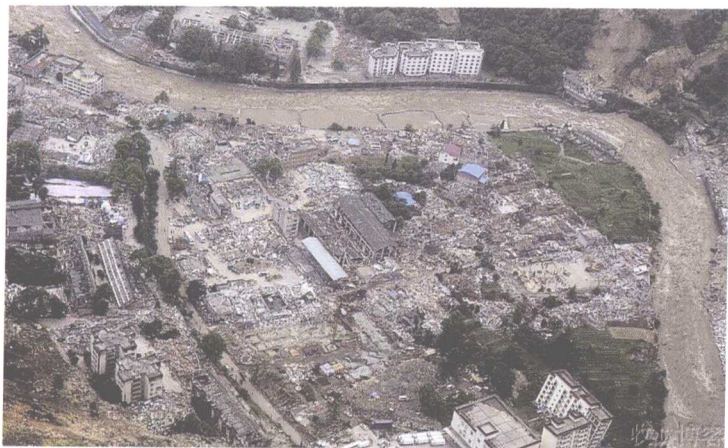
图1-2-4 震害航拍照片（二）（网络照片）

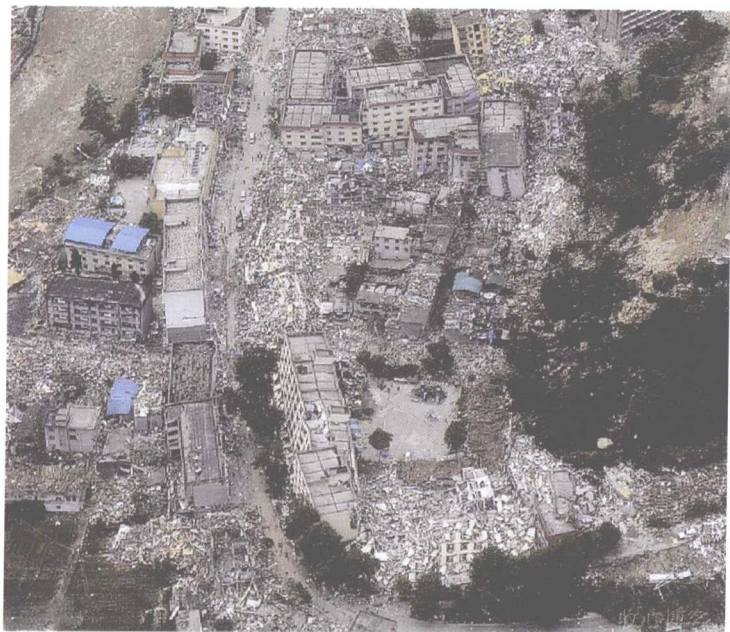
图1-2-5 震害航拍照片（三）（网络照片）

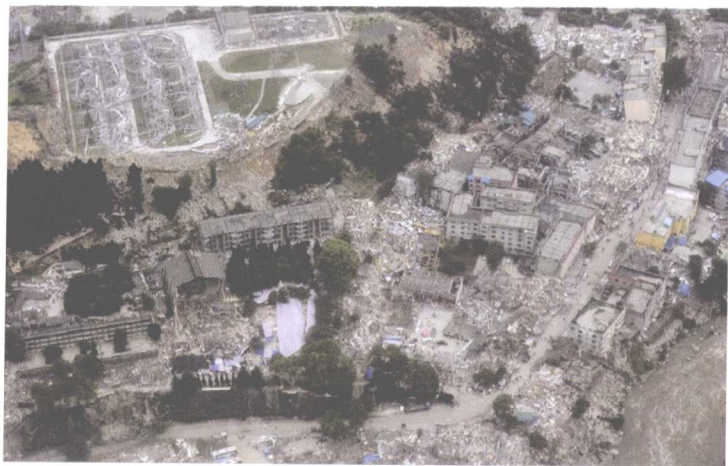
图1-2-6 震害航拍照片（四）（网络照片）

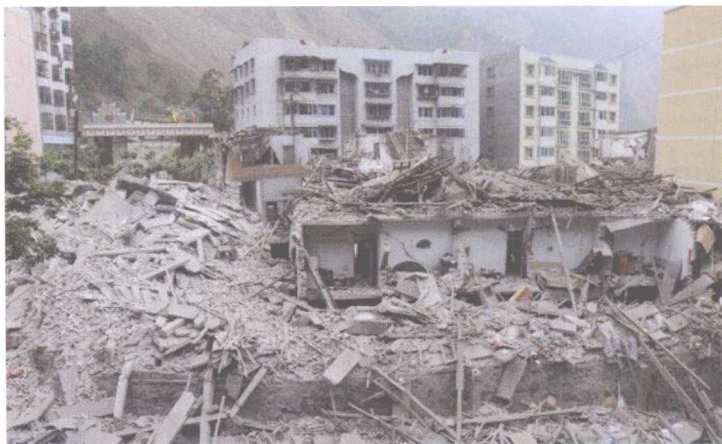
图1-2-7 城镇震害(一)(网络照片)

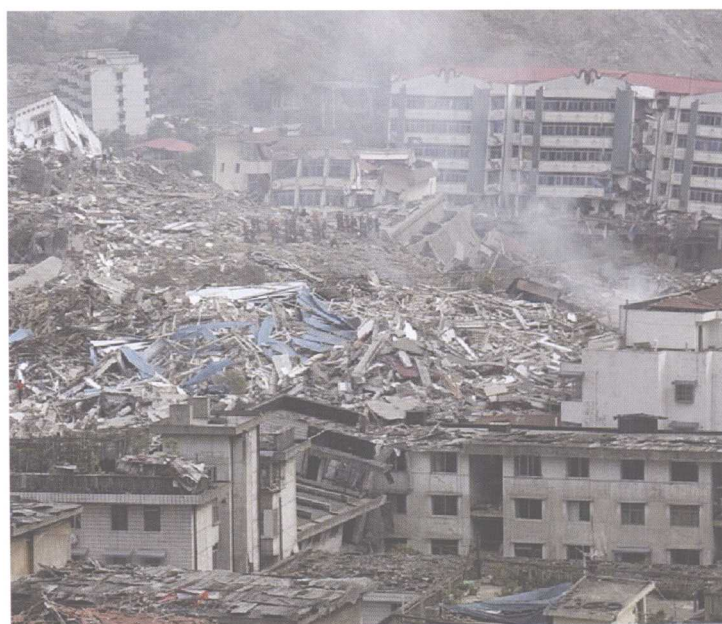
图1-2-8 城镇震害(二)(网络照片)

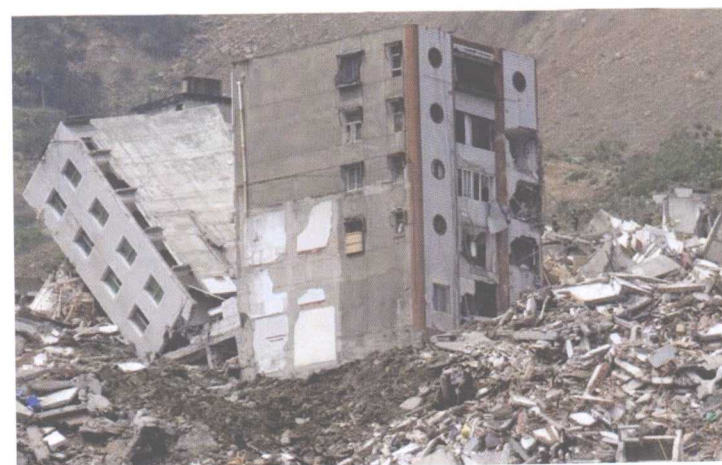
图1-2-9 城镇震害(三)(网络照片)
