显示器故障维修笔记

张振文 主编

国防工业出版社
出版日期：2005年1月
印制日期：2005年1月

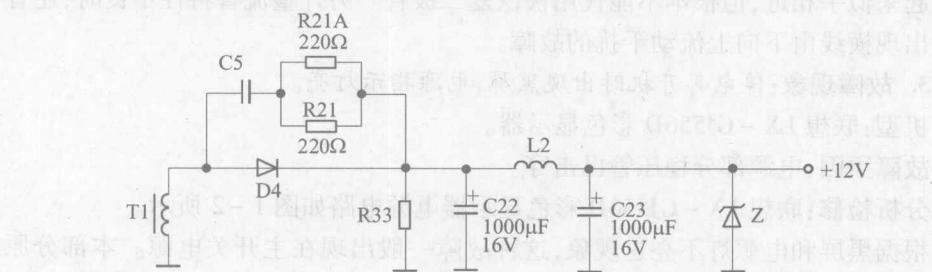
图 1-1 联想 LXB - L15 液晶彩色显示器 +12V 整流滤波部分电路

故障原因: +12V 整流滤波部分滤波电容容量下降。

首先检查电源。拆开液晶彩色显示器的底座,发现彩色显示器的电源采用的是开关电源,220V 交流电经过开关电源电路后,输出 +5V 和 +12V 两组直流电,给信号处理电路供电,数据驱动和扫描驱动等电路需要的各电压,由 +12V 经过二次电源升压产生。先检查开关电源的各元件,没有发现虚焊等异常现象。通电测量电压时,发现 +5V 这一组很稳定,而 +12V 电压却在 +11V ~ +14V 之间波动,因为 +5V 电压很稳定,所以故障应该在 +12V 整流滤波部分,相关电路图如图 1-1 所示,而且应是滤波电容有问题。于是拆下 C22 和 C23,用 MF47 万用表 R × 100 挡测量 C22 时,发现表针只波动到 $20k\Omega$,然后停在 $180k\Omega$,正常的 $1000\mu F$ 电容,应摆到 250Ω 处再往上逐渐增大,显然该电容容量已经下降。为了保险起见,把 C22 用新的电容更换,检查 D4 和稳压管 Z,没有发现问题,通电试机,彩色显

温馨提示:由于该液晶彩色显示器底座不大,内部空间紧凑,电路板小,各元件挨得很近,特别是 C22 很靠近 D4。正常工作时整流二极管 D4 产生的热量很大,长时间开机,滤波电容的电解液被烘干而失去容量,从而造成本例故障。在实际维修中还发现,很多机型中的滤波电容离散热片很近,从而使电容受热产生故障,维修时应特别注意电容距电源的散热器距离和电容的耐压值。为此,在更换时应选择耐压为 25V 的电容,电容耐压增高,体积也相应增大,所以更换电容时应利用其引脚由原来的垂直放置改为水平放置,并且在不影响电源板安放的情况下,尽量让电容远离散热器。

器恢复正常。此时再测量 +12V 电压,稳定在 +12V,故障排除。

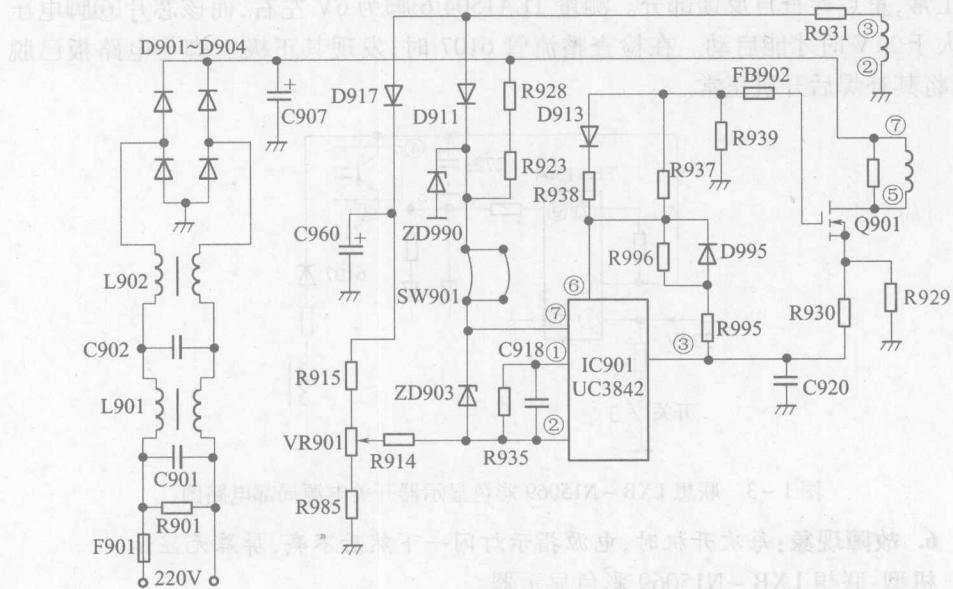
图 1-2 联想 LX-GJ556D 彩色显示器电源电路

故障原因:电源部分稳压管已击穿。

根据黑屏和电源灯不亮这现象,这种故障一般出现在主开关电源。本部分原理基本同一般开关电源原理一致。静态测量 F901、D901 - D904、Q901、IC901 (UC3842) 等主要元件没问题。

加电测量 Q901 的 D 极电压约 300V, 关断电源开关 SW901, 在 ZD990 负端测量启动电压为 0V(一般在 16V ~ 20V 之间), 测量 ZD990 稳压管已击穿, 更换 ZD990 后彩色显示器修复。

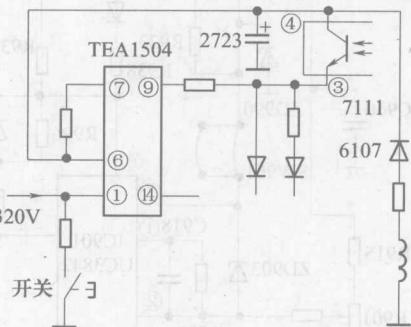
图 1-3 联想 LXB-N15069 彩色显示器开关电源局部电路图

故障原因: 低压供电整流管脱焊。

分析检修: 该机开关电源局部电路图如图 1-3 所示。断开行电路开机, 故障现象依旧, 测试各组电压均无输出, 由此判断故障原因还在电源电路。由电源灯闪烁, 判断开关电源控制器 TEA1504 总是处于一种“启动—停止”状态, 启动电路应

该正常,重点检查自反馈部分。测量 TEA1504⑥脚为 6V 左右,而该芯片⑥脚电压在大于 11V 时才能启动。在检查整流管 6107 时,发现其正极引脚与电路板已脱焊,将其补焊后开机正常。

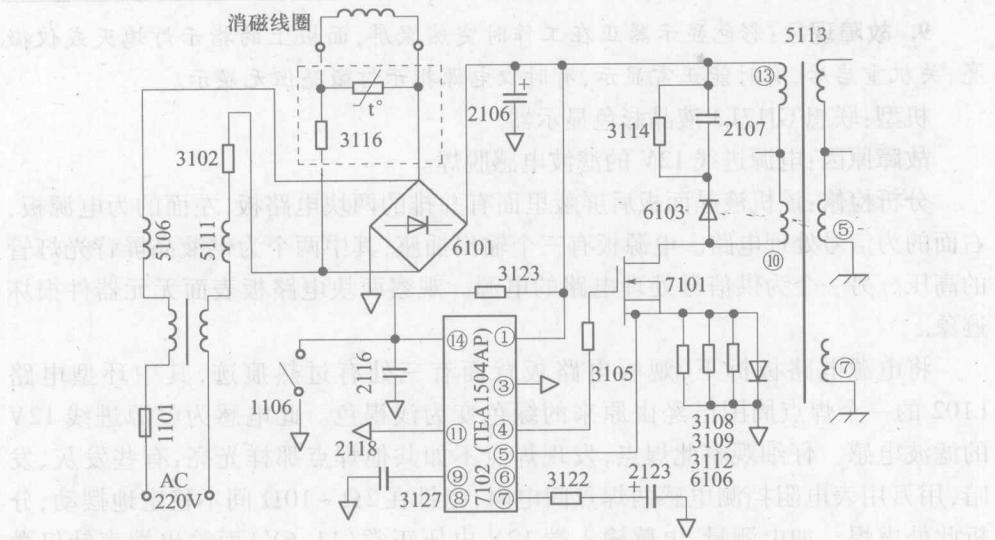
图 1 - 4 联想 LXB - F17069 彩色显示器电源部分有关电路

故障原因:消磁电阻不良。

分析检修:联想 LXB - F17069 彩色显示器电源部分有关电路如图 1 - 4 所示。经检查,发现熔断器 1101 已烧毁,怀疑电源部分存在短路故障。再查,电源开关管 7101、电源块 7102、电容 2106、整流桥 6101 等均未击穿短路。更换 1101 后开机,只听消磁器“嗒”的一声响,熔断器再次烧毁。拔下消磁器,重新更换熔断器后接通电源,不再烧熔断器且整机工作正常。怀疑消磁电阻 3116 不良,更换后故障排除。

故障原因:开关电源集成电路坏。

分析检修:联想 LXB - F17069 彩色显示器电源部分有关电路如图 1 - 4 所示。用万用表检测开关电源次级各组输出电压的整流滤波电容正极对地电阻时发现短路现象,电源开关管 7101 各极对地电阻基本正常。插上电源插头,测主滤波电容 2106 两端 +300V 电压正常,开关电源集成电路 7102 (TEA1504AP) ④脚开关激励脉冲输出端电压为零,而其①脚 +300V 电压正常。断开行供电电路,串入 60W 灯泡做假负载,开机灯泡不亮,断定故障在电源初级。查 7101 外围元件无损坏。怀疑 7102 损坏,导致电源停振,④脚无开关激励脉冲输出。拆下 7102 用 M47 指针式万用表 $R \times 1k\Omega$ 挡测其各脚对⑪脚(接地脚)正反向电阻,并与购得的新块比较,发现其④脚对⑪脚反向电阻明显减小。换为新块,确定焊接无误后开机,灯泡发光正常,测 7102 各脚电压与资料介绍值相近。去掉假负载,接通行供电电感后

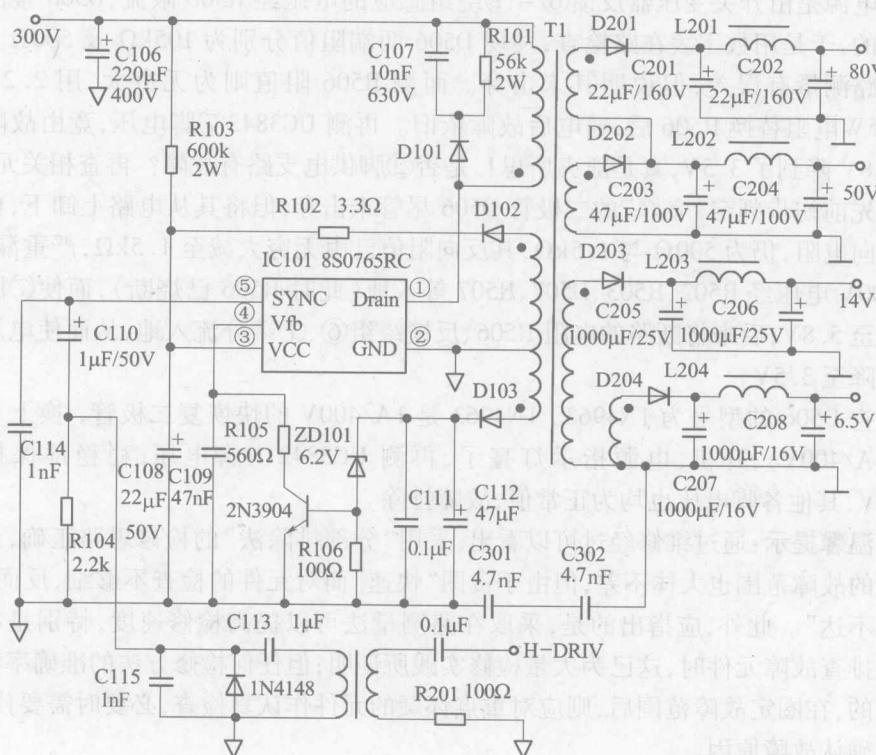
图1-5 方正FH786-KD 17英寸纯平彩色显示器电源相关电路图

故障原因:电源厚模组件坏。

分析检修:从故障现象看,应是彩色显示器电源故障,开盖检查,发现该机电源采用的是一块5脚塑封的集成电路8S0765RC(见图1-5)。本着先易后难的检修原则,先测300V整流滤波输出端电压,正常,检查8S0765RC电源启动电路,正常,启动电源后③脚电压在12V~14V之间跳变,表明电源已经起振。④脚有2V~4V

的跳变电压。但测开关变压器次级输出电压为 0, 检查 8S0765RC①脚(内部开关管漏极)和②脚(接地)之间无击穿短路现象, 开关变压器各次级均无短路故障, 行输出级也基本正常, 对电源进行排查, 无明显异常, 判断 8S0765RC 损坏。但无法找到同型号集成电路代换, 经过对电路进行仔细研究分析, 发现 8S0765RC 的实际应用电路、引脚功能与采用 DP104C 的彩色显示器电路基本相同, 而且 8S0765RC 与 DP104C 外形尺寸, 封装形式及引脚排列顺序完全相同。于是将手头的一块 DP104C 换上, 试机发现电源能启动, 但指示灯刚点亮又立即熄灭, 像是进入保护状态。经过检测分析认为电源其他部分及相关电路是正常的。又找到一块引脚功能与 DP104C 相同, 外形尺寸比 DP104C 大, 且能与 DP104C 直接代换的 KA2S0880 装上, 通电彩色显示器启动正常, 指示灯亮, 联机运行一切正常, 故障排除。

温馨提示: 其他 15 英寸~17 英寸彩色显示器上用 DP104C、DP704C、KA2S0880、KA2S0880、5S09 * 65、KA5S0965、KA5S0765、KA5S1256、KA5S09654 等直接代换, 如在三星 783MB17 英寸纯平彩色显示器上用 DP104C 成功代换原 DP704C。但在该彩色显示器上 DP104C 却不能代换 8S0765RC, 原因是 DP104C 输出功率及电流可能比 8S0765RC 小, 引起集成电路内部过载保护电路动作所致。8S0765RC 的参数是: 650V/7A, 输出功率: 145W。KA2S0880: 800V/8A, 输出功率: 190W。KA5S0765: 650V/7A, 135W。KA5S0965: 650V/9A, 170W。KA5S12656: 650V/12A, 160W。KA5S09654: 650V/9A, 160W。表 1-2 供维修参考。

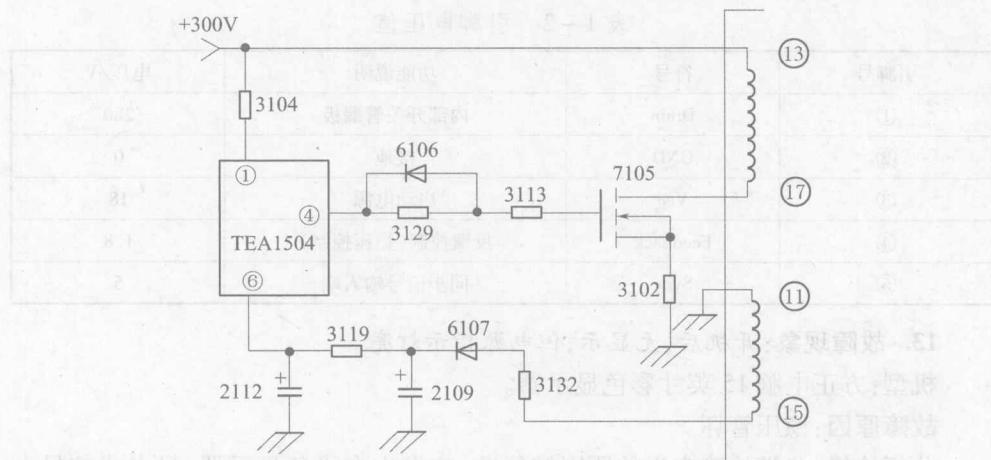
图 1-6 飞利浦 107P 彩色显示器开关电源相关电路

故障原因:低压整流二极管开路。

分析检修:判断故障出在电源部分,相关电路如图 1-6 所示。上电后,+300V 整流滤波电压加至开关场效应管 7105 漏极,另一路通过电阻 3104 加至主电源 PWM 控制集成块 TEA1504①脚启动端,并通过内部电源对⑥脚外围 2112 电容充电。当充至约 12V 时,集成块内部电路起振工作,④脚输出驱动电压加至开关管 7105 栅极。主电源起振后,开关变压器 5101⑪、⑯脚的感应电压经整流滤波得到 12V 续流供电电压送至⑥脚,以代替启动电压为 TEA1504 供电,从而保证开关电源的正常工作。

开机时,电源有“吱”的启动声,说明整流滤波启动电路正常,怀疑故障在续流供电电路中,测集成块⑥脚在开机时有 12V 左右电压,几秒后电压消失,查外围电路,发现二极管 6107 开路,更换后开机工作正常,故障排除。

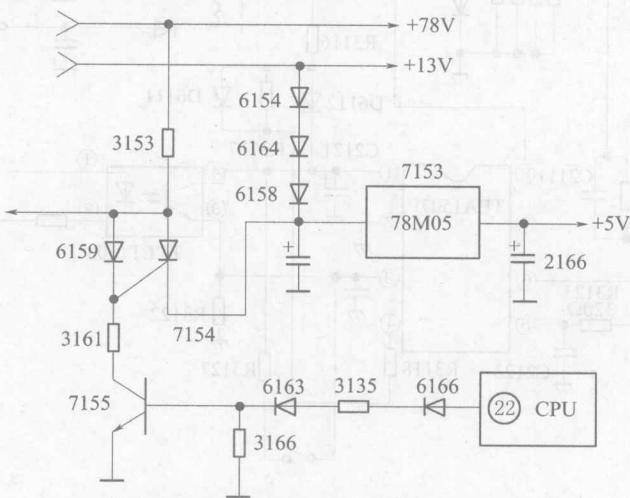
图 1-7 飞利浦 107P 彩色显示器开关电源相关电路

故障原因:控制耦合隔离电阻坏。

分析检修:飞利浦 107P 彩色显示器开关电源属于绿色节能电源,即关闭模式下只要改变开关电源振荡频率和 PWM 驱动脉冲可使各路输出电压大幅降低,能降低整机功耗。由于关闭模式下,开关电源次级 +13V 输出电压下降较大,为保证微处理器的 +5V 稳压电路正常工作,需通过电压切换电路将原 +13V 输出端切换为 +78V 电压输出端,相关电路如图 1-7 所示。

+5V 电压切换的工作原理是:进入关闭模式后,CPU ②脚输出电平,三极管 7155 截止,可控硅 7154 导通,原 78V 输出端电压(待机状态时电压 10V 左右)经 3153 加至稳压块 7153 输入端。当开启主机后,CPU ②脚变为高电平,可控硅 7154 截止,+5V 稳压输入端恢复为开关电源 +13V 提供。

经检查,7153 稳压块 +5V 输出电压为 0V, 检查电压切换电路时,发现 3153 电阻开路,更换后开机,故障排除。

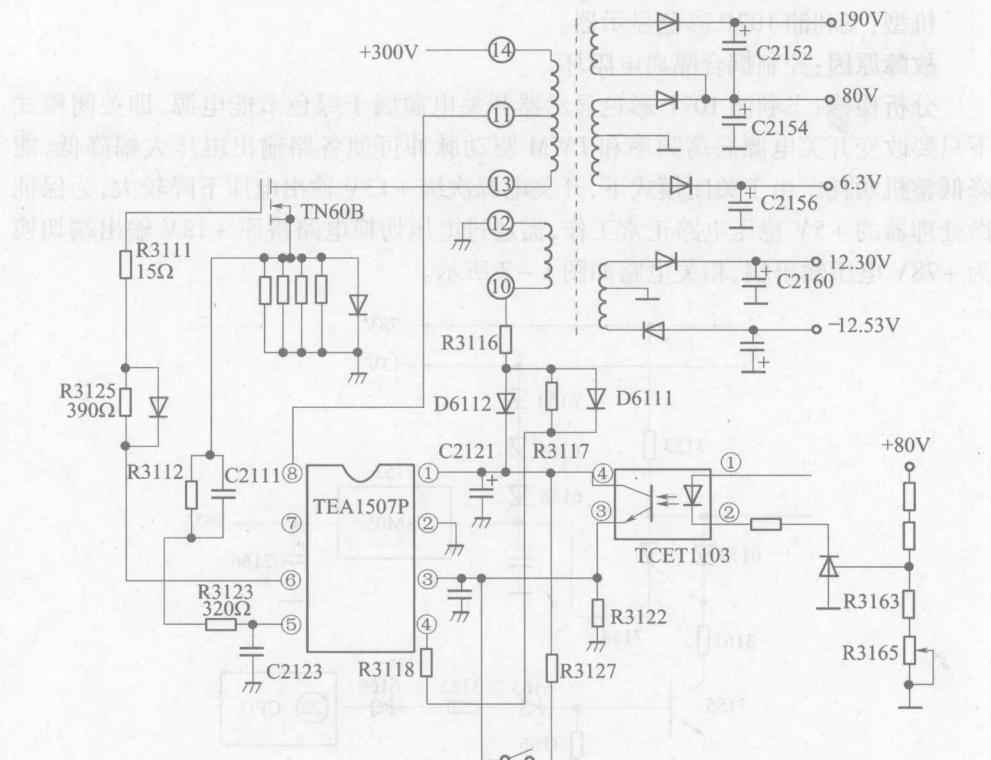
图 1-8 飞利浦 109 B4 彩色显示器电路

故障原因:多个元件损坏。

分析检修:打开彩色显示器发现场效应管 TN60B 击穿(见图 1-8),TEA1507P ⑧脚对⑥脚只有十几欧的电阻值,显然已损坏,光耦 TCET1103 ③脚与④脚间的正反向电阻只有 $20k\Omega$ 且不稳定,在路检查其他元件未发现异常,和负载也没有短路现象。

用 PC817 代换光耦,其他按原型号替换,检查无误后通电试机,电源部分发出“嗒嗒”声。立即关机检查,发现响声是由消磁继电器反复吸合所引起的。
