# 轿车故障 案例与点评

李玉茂 编

# 轿车故障案例与点评

轿车故障案例与点评/李玉茂编. —北京: 机械工业出版社, 2012. 8  
(专家点评汽车维修案例丛书)  
ISBN 978-7-111-38979-8

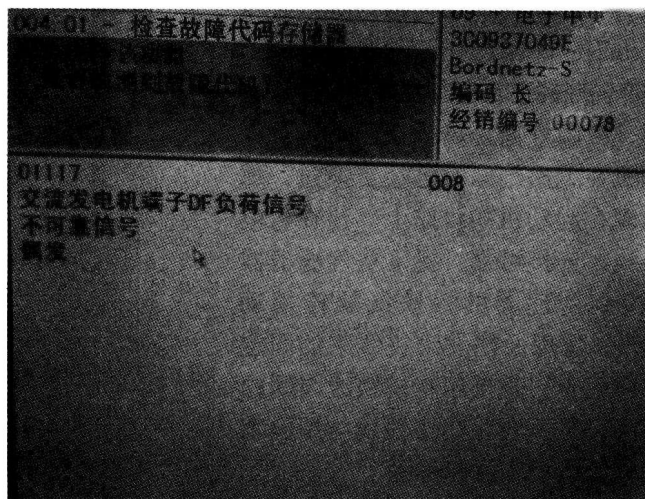
(2) **故障诊断与排除** 首先尝试起动发动机，发动机可以顺利起动，发现组合仪表上的档位显示屏全红，除此之外，没有任何警告灯报警。将点火开关关闭后再打开，组合仪表上的档位显示正常。然后使用诊断仪 VAS5051B，利用引导性故障查询功能对车辆电控系统进行查询，发现在 02 自动变速器内存储：00258，电磁阀 N88 断路/对正极短路，偶发。在 09 中央电器系统(车载电网控制单元 J519)内存储：01117，交流发电机端子 DF 负荷信号，不可靠信号，偶发(图 1-1)。

图 1-1 中央电器系统储存的故障码

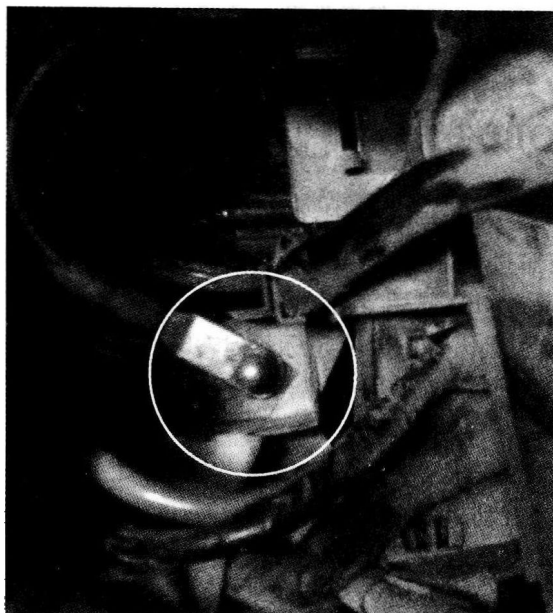
根据客户的描述, 故障好像是出现在起动机及相关的电路上, 而起动机在上次维修时已经更换过, 那么故障则很有可能出现在起动机的线路上。检查蓄电池与车身连接的搭铁线, 连接可靠; 拆下空气滤清器总成, 发现车身连接到变速器的搭铁线螺栓松动(图 1-3)。拆下搭铁线, 发现通往发动机线束的固定支架没有安装到位, 线束支架直接压在搭铁线与螺栓上, 正常车辆的线束支架是不会压在搭铁线与螺栓之间的。处理搭铁线并拧紧螺栓, 故障排除。

(3) 维修小结 可能在出厂时线束支架就压在搭铁线下面, 而螺栓是按标准力矩拧紧的。由于线束支架是塑料制成的, 而发动机舱内的温度比较高, 所以随着汽车行驶里程的增加, 线束支架就会变形收缩, 按照标准力矩拧紧的搭铁线螺栓就会松动, 松动的搭铁线就会导致电路虚接。在起动时需要通过大电流, 由于该搭铁点存在虚接(相当于大电阻)就不能通过起动机所需要的电流, 起动机就不能运转。在变速器控制单元中存储的电磁阀 N88 故障码, 也是搭铁线不良造成, 根据电路图得知 N88 电磁阀线圈的搭铁端是自身搭铁, 也通过该虚接的搭铁线搭铁。在中央电器系统中存储的故障码, 也与此搭铁线虚接有

图 1-3 车身连接到变速器的搭铁线螺栓松动(圆圈内)

汽车金属部件是导体,也是负极干路的一部分,干路电缆横截面积大则导电能力强,当今电缆与接线片连接工艺也不错,干路故障主要是螺栓连接处。一些制造厂在搭铁点螺栓处为定位电缆走向设有塑料支架,如果在总装线或维修时螺栓将支架压住,其后就如同本文所述,塑料受热软化变薄,使得接线片松动进而氧化造成接触电阻越来越大。

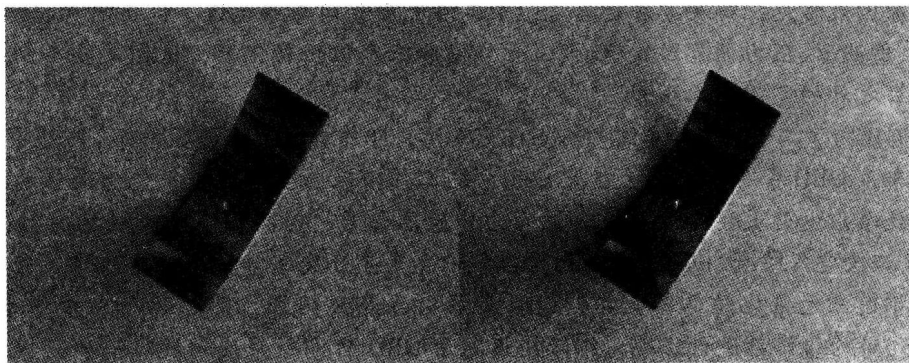
在拆卸发动机油底壳时发现，更换的机油泵确实为原厂配件。分解发动机，检查主轴承和连杆轴承，没有出现烧蚀和脱落的现象，只发现每个连杆的两片轴承瓦(图 1-4)都是一样的，均带有孔。而该车连杆轴承应该是上轴承瓦带孔(图 1-5)，以利于机油通过连杆油道为活塞销提供机油；下轴承瓦不应带孔(图 1-6)。如果使用了带孔的轴承瓦，轴承瓦上的小孔正好与轴承盖上的加工孔重合，就会造成机油泄漏。

图 1-4 该车连杆上、下轴承瓦均带有孔

(3) 维修小结 该车之所以出现机油警告灯报警故障，归根到底就是因为连杆下轴承瓦出现泄漏所致，当车辆在中、高速行驶中突然摘档，将节气门降到怠速，导致机油压力迅速下降至最低，甚至低于  $1\text{bar}$ ，从而造成机油压力警告灯点亮以及蜂鸣器报警现象。经了

更换一套原厂的连杆轴承瓦后，测量机油压力：怠速时机油压力为  $1.5\text{bar}$ ， $2000\text{r/min}$  时机油压力为  $3.8\text{bar}$ 。进行路试，故障完全消除。

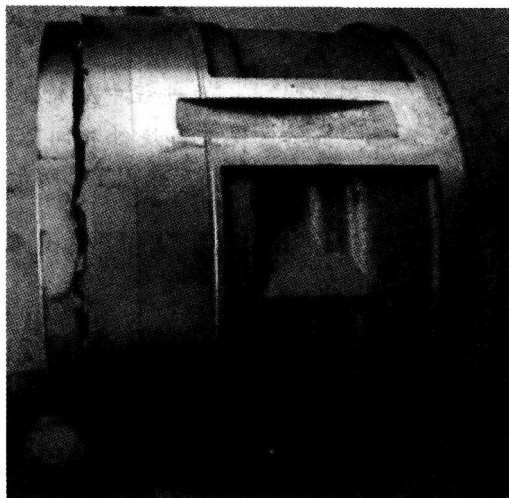
进过水,怀疑可能是阀杆卡滞,先更换阀体,试车,故障没有解决,说明不是阀体的问题。这时判断是变速器内部有问题,将变速器从车上抬下,解体变速器,经检查倒车离合器 B 正常,进一步检查发现制动器 D 外壳开裂,如图 1-8 所示。

分解制动器 D,发现因壳体裂开造成制动片间隙过大,使制动器活塞有一边跑出,将活塞密封圈挤坏,导致活塞密封不严,从而在热车后油变稀而卸压(使压力不够)造成倒档无力。全面清理变速器,更换制动器 D 外壳后组装变速器,装上车后经试车倒档正常,其他档位工作都正常。维修竣工后将车交给车主,车主驾驶很满意。三个月后回访客户使用情况,车主告知一切正常。

图 1-8 制动器 D 外壳开裂

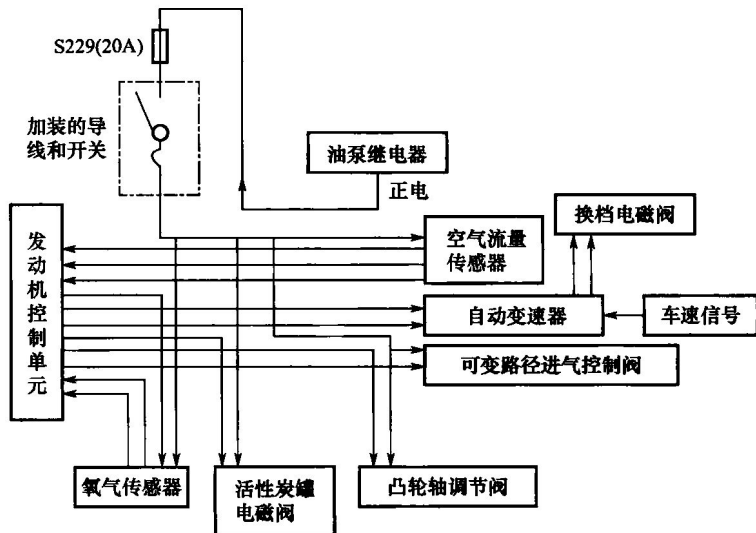
经过对电路的认真排查,发现该车在较隐蔽的地方添加了电路,在熔丝 S229 上自行串联了一段长 150mm、截面面积  $1.5\text{mm}^2$  的导线(原导线截面面积为  $2.5\text{mm}^2$ ),并串联添加了一个开关用于设置防盗,如图 1-9 所示。加装的开关控制正极供电的部件有:发动机控制单元、氧传感器、活性炭罐电磁阀、进气凸轮轴相位调节阀、可变路径进气管控制阀、自动变速器、空气流量传感器等。

图 1-9 加装开关控制正极供电的部件

用户给车辆增加的电路,使原导线加长,电路中电阻增大,电压降变大,通过的电流变小;串入开关的触点接触不良,接触电阻会使通过的电流变小;车辆行驶时间越长,压降越大,会影响氧传感器和空气流量传感器的电源供给;触点接触不良,空气流量传感器热膜电

拆除此段加装的导线,复原原车线路,并使用专用工具对电路插头进行处理,清除车辆所有控制系统内的故障码,试车,故障彻底排除。
