云冈百年论文选集

山西大同云冈石窟的修护规划

大同云冈石窟第一、二窟 实验保护工程简报

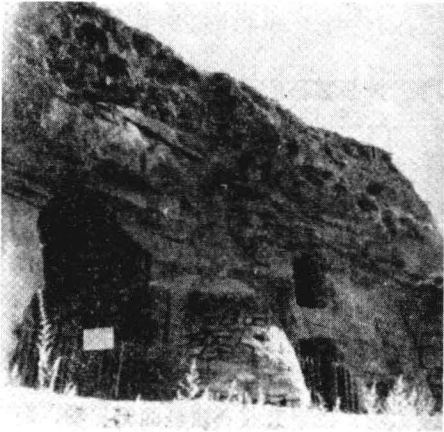
图1 前壁加固工程（原状）

1. 前立壁支护：壁根范围筑钢筋混凝土挡墙基础，加固根部和防止前壁继续向前下方滑动；壁身立钢筋混凝土框架支顶上部悬石，减轻旧壁荷载；浆砌料石复原东前壁（图1、2、3）。

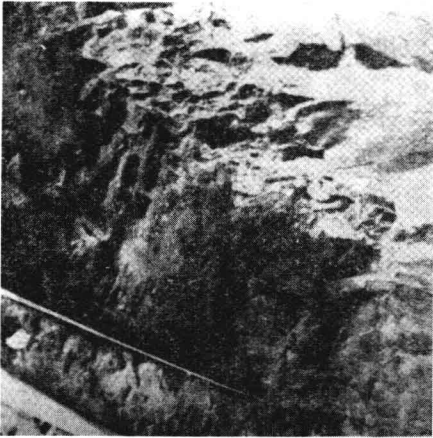
图4 间墙加固工程（原状）

2. 间墙加固：两窟间墙，由于长期受地下水的浸蚀及重力的影响，造成壁根风化破碎，上部壁体向前下方错动。壁根两侧采用了钢筋混凝土加固，保证间墙基础的稳定（图4、5、6）。

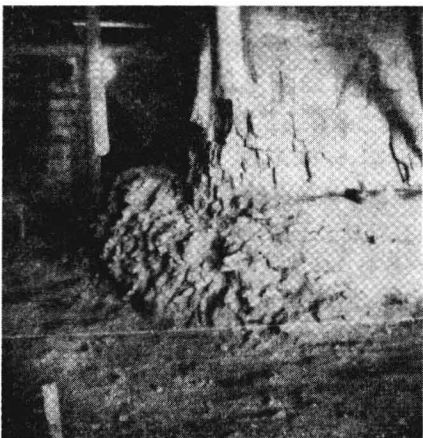
图7 二窟塔柱加固工程（原状）

7. 附属工程：二窟塔柱基座、壁根蚀空等处，砌石加固；窟内岸边裂隙，在基础前后方向用通长“锚定拉杆”嵌入基岩以下，将前后岩体牵拉牢固；窟内外地面及环境加以修整（图7、8、9）。
