# 建築失敗案例

半沢正一 著  
石正義 譯

— 結構體工程篇 —

# 結構體 工程篇

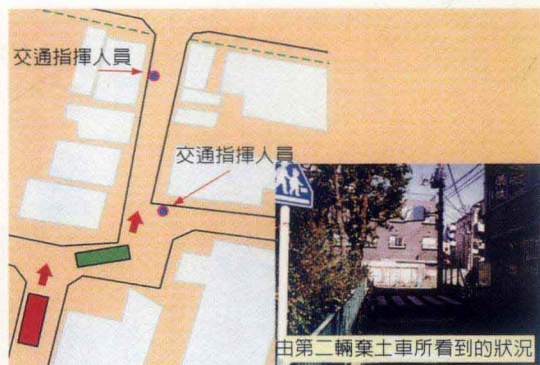
1 兩輛棄土傾卸車連續自工地大門駛出(上圖的綠色及紅色車)。

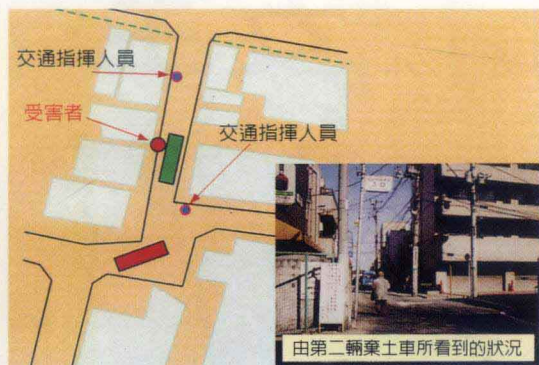
2 第一台(綠色)車的旁邊有行人(受害者)通過，紅色車的駕駛以及交通指揮員因綠色車擋住視線而無法知到有該名行人(受害者)在該處。

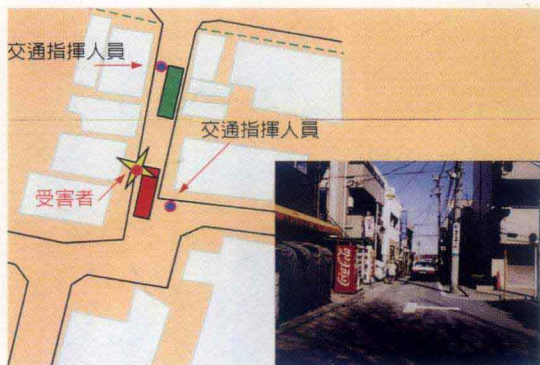
3 紅色傾卸車切向左側時，在第一輛(綠色)車旁的人(受害者)剛好出現而被緊跟在第一輛(綠色)車後面的紅色傾卸車左前方車輪壓到。

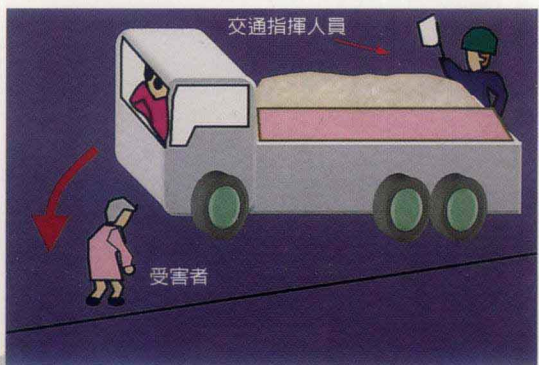
4 兩車相距過近，前車造成了交通指揮員與後車駕駛人視線上的死角。在像本案例這種狹窄的道路上出入工程車，若欲減少視線上的死角，車與車之間就需要有足夠的距離。同時交通指揮員的配置也應多加考量。

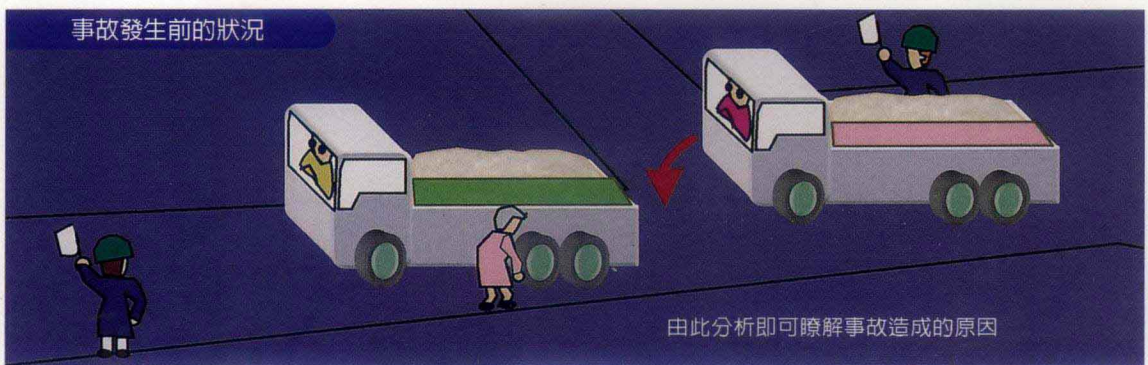
由此分析即可瞭解事故造成的原因

5 事故的預防有賴各自就其專業的立場來努力。不過常言道「不怕一萬，只怕萬一」即使是大家就其專業的立場在努力防範，仍舊多少還是會有所疏忽的狀況發生。由過去諸多的案例事後的檢討看來，這種「萬一」產生的事故常有再度發生的可能，因此應以這些事故做為前車之鑑以避免事故的重覆發生。

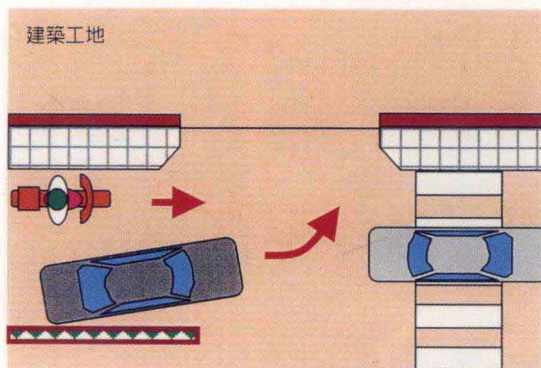
1 這是早上上班時，交通指揮人員尚未就位所發生的交通事故。現場工地作業人員的車子欲左轉進入工地。

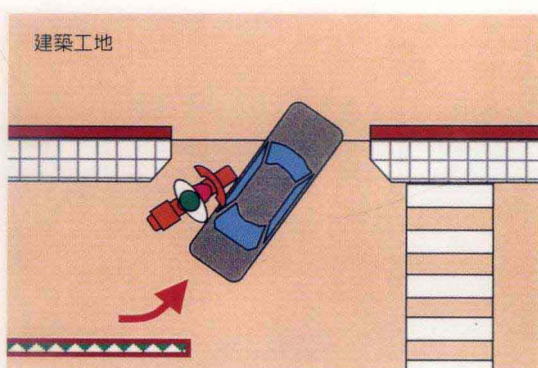
2 一直在左邊併行的第三者所開的摩托車仍舊直行因而撞到該左轉的車輛，同時也因此造成警察對現場交通管理的追究。

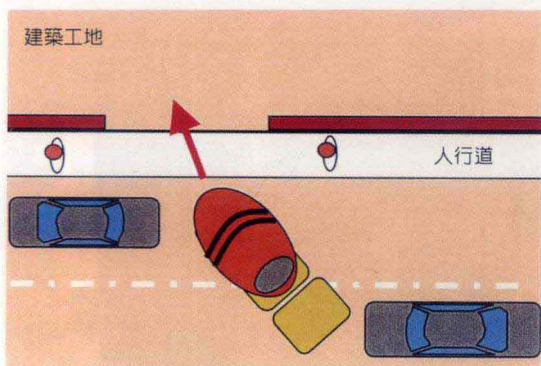
3 預拌混凝土車常常先駛向對側車車道然後再後退進入工地。此時道路兩方向的車輛常因此必需停下來等預拌混凝土倒車。

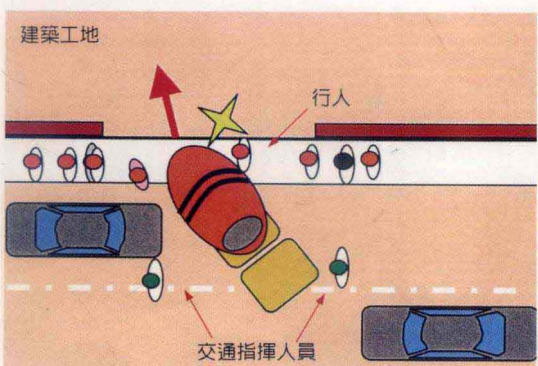
4 此種情況下預拌混凝土車因只注意停於道路兩側的車子的狀況而將急欲穿過的行人捲入車下。

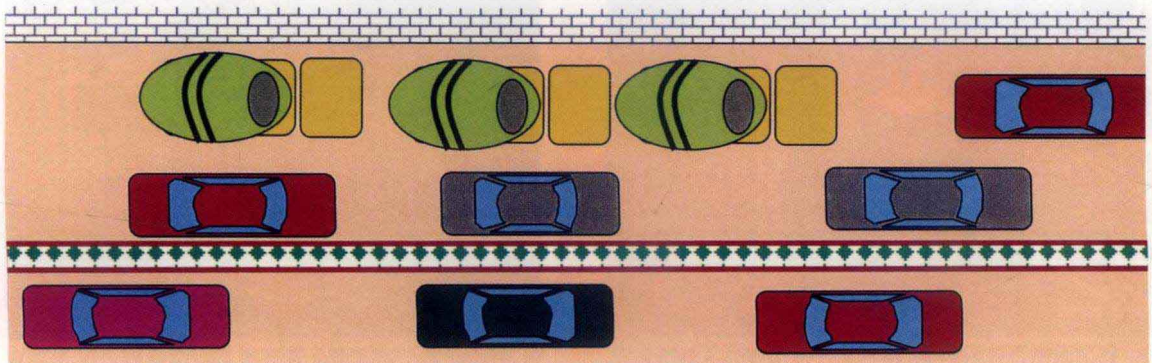
5 要進進行混凝土澆灌作業的時候，預拌混凝土車常會在路旁排成一列等候作業而造成工地現場附近交通的阻塞，也會因此造成交通警察的取締。而在工地現場不只是只有預拌混凝土車而已，還常常會有很多載運資材的車輛也會進入工地，並因此造成工地周邊工程車輛併排的現象而徒增指揮或連絡這些駕駛上的辛苦。

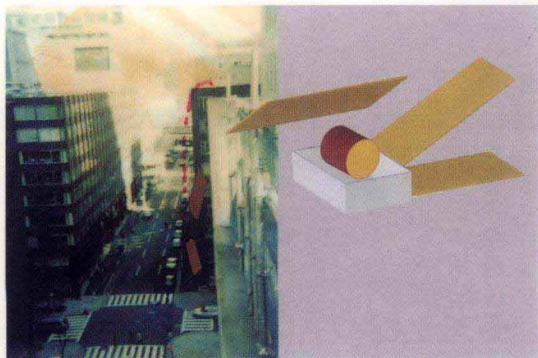
1 為進行屋頂改修工程而在屋頂上設置了切割機。切割機下鋪有厚度9mm的夾板做為保護地板的措施。在一陣強風過後，該夾板被風刮起由屋頂掉下並打到路上行人的頭部。

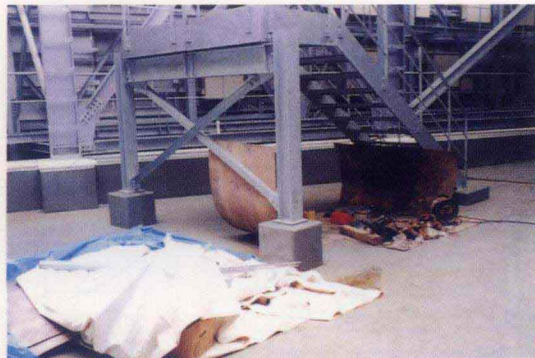
2 如照片所示在屋頂隨意棄置像夾板之類的東西，就很容易造成左述的事故。

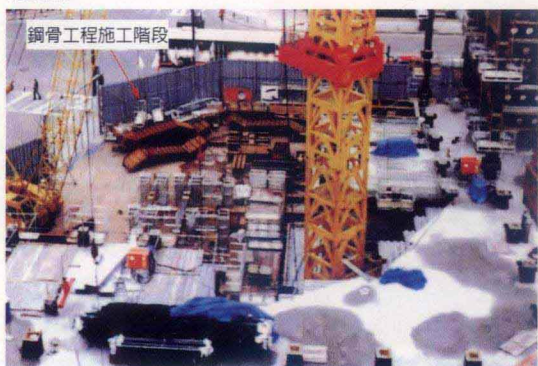
3 春季正刮強風之日，塔吊正進行鋼骨構件的吊裝工程。由於強風的關係使得前日下雨後留存於被吊上的鋼骨構件上的銹水被風刮下而淋到路過的行人身上。

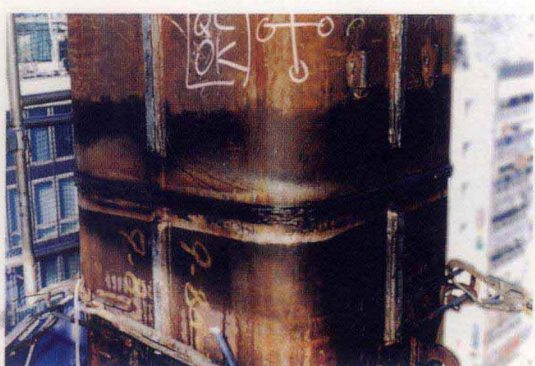
4 組立鋼骨柱用的臨時接合板在進行切除時。因切除作業產生的火花由防護措施的間隙落下而打到走在人行道上的行人。

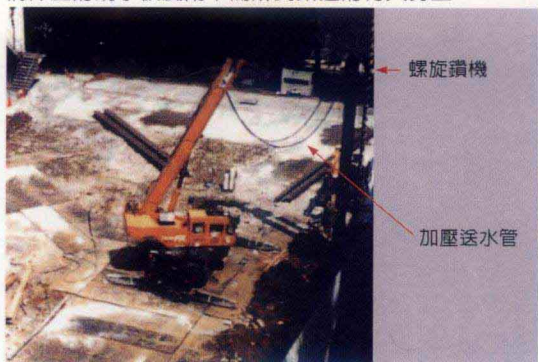
5 螺旋鑽機正在現場進行鑽孔以供H型鋼打入地下做為擋土措施之用。施工之際由於螺旋鑽機的配管阻塞，使用之前又沒有進行通水試驗。因此導致鑽桿內的加壓水流出配管外而造成污水飛散灑落到外面的行人身上。

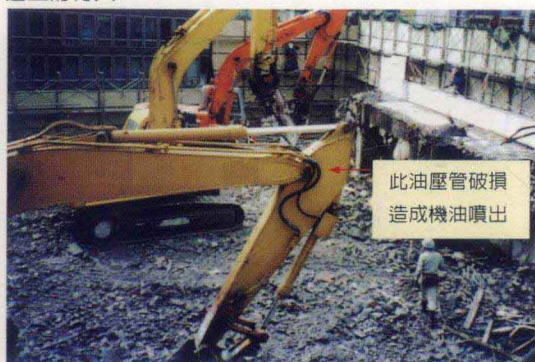
6 對欲拆除的建築物正進行拆除作業之際，由於拆除機具的油壓管脫落導致機油噴出並散落於工地外的行人身上。

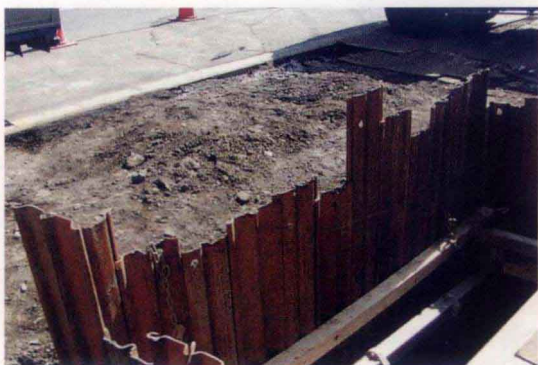
1 電力人孔的開挖作業在臨接道路面毫無設置防止墜落的扶手等措施，最容易造成小孩墜落的故事。

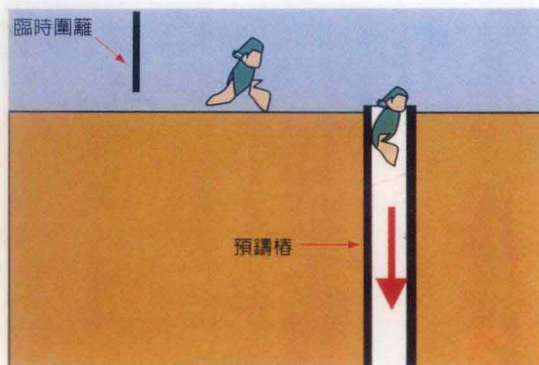
2 設於打設預鑄樁現場的圍籬由於過於簡陋，造成小孩鑽過圍籬在工地遊戲而掉落到樁孔內的故事。

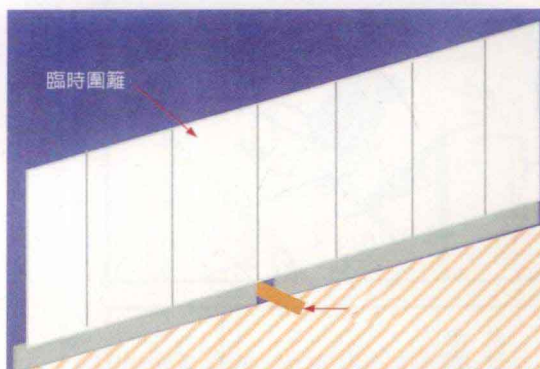
3 由工地圍籬孔隙鑽出的角材造成拌倒行人的現象。要防止這種情形的發生，至少要一天一次對工地周圍，以工地以外的第三者的立場進行檢察。

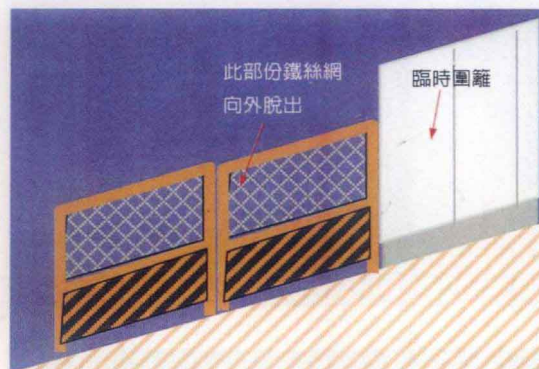
4 如上圖所示工地大門的鐵絲網有鐵絲朝外脫出而造成戳破路過行人外套的困擾。

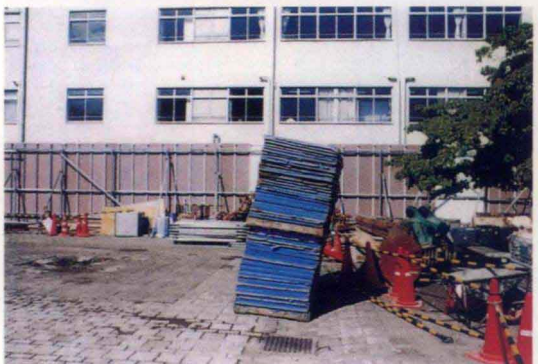
5 拆除建築物時做為隔音用的嵌板隨意堆置的情況。此種堆置法只要稍微有一點衝擊或震動就很容易產生倒塌。會產生這種情況主要是在堆置時沒有想到要將底部整平設置墊物才能使堆積物穩定。工地的安全管理人員應該要細心配合給予指導才對。

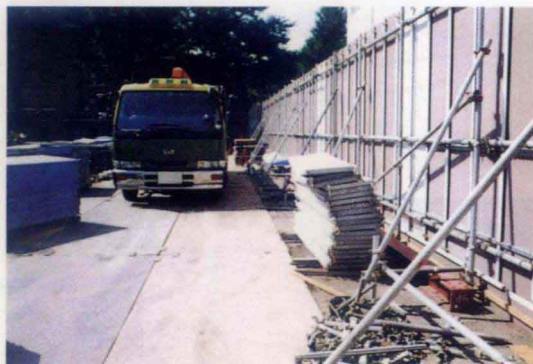
6 上圖右側模板的堆積雖然底部設有墊物，但堆置不整齊。也是一種會造成危險的堆置方式。

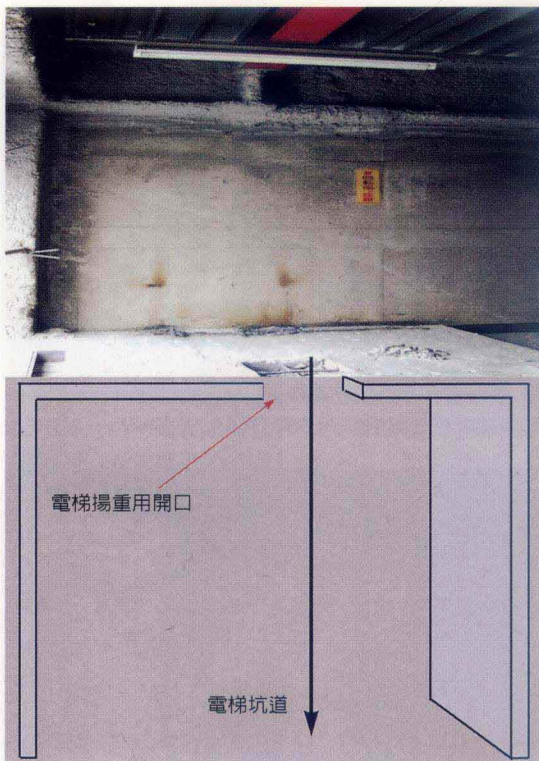
1 如左邊相片所示，電梯的機械室內部模板拆除完成之後，施工人員依指示入內進行模板的整理。在整理雜亂的模板之際，整理人員由電梯揚重用的開口處掉到最底層的機坑內。一般人聽到這種事故難免會有雖然模板是放置的雜亂無章，但難到一個開口竟然會沒有看到的疑問產生。要避免這種情形發生應該是安全管理作業在別人發現之前就應設置一些防範的措施。現場負責人員在施工計劃階段應極力注意是否會有類似這樣情形發生的陷阱存在。此種現象在繪製施工圖的階段就應注意到。若施工圖是外包繪製時，就常常會失去可以刻意進行檢討的機會。此種無意識下產生的陷阱，常常需靠自己的冷靜分析檢討以及擬定其對應的計劃來避免之。

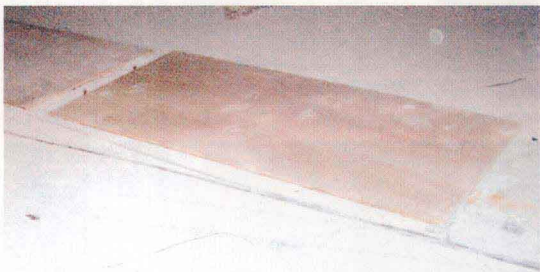
2

4 如圖2所示此個案應是在整理樓板上的夾板時，整理人員像圖4所示的姿勢拿起夾板往前行走時，由如圖3所示的開口掉落到7m以下的機坑而死亡。在那種黑暗又髒亂的室內環境下，開口部即使有標示也是很難清楚的看到標示。此時若設有防止掉落的鋼筋製護欄或護網等措施的話，或許就可救人一命了。

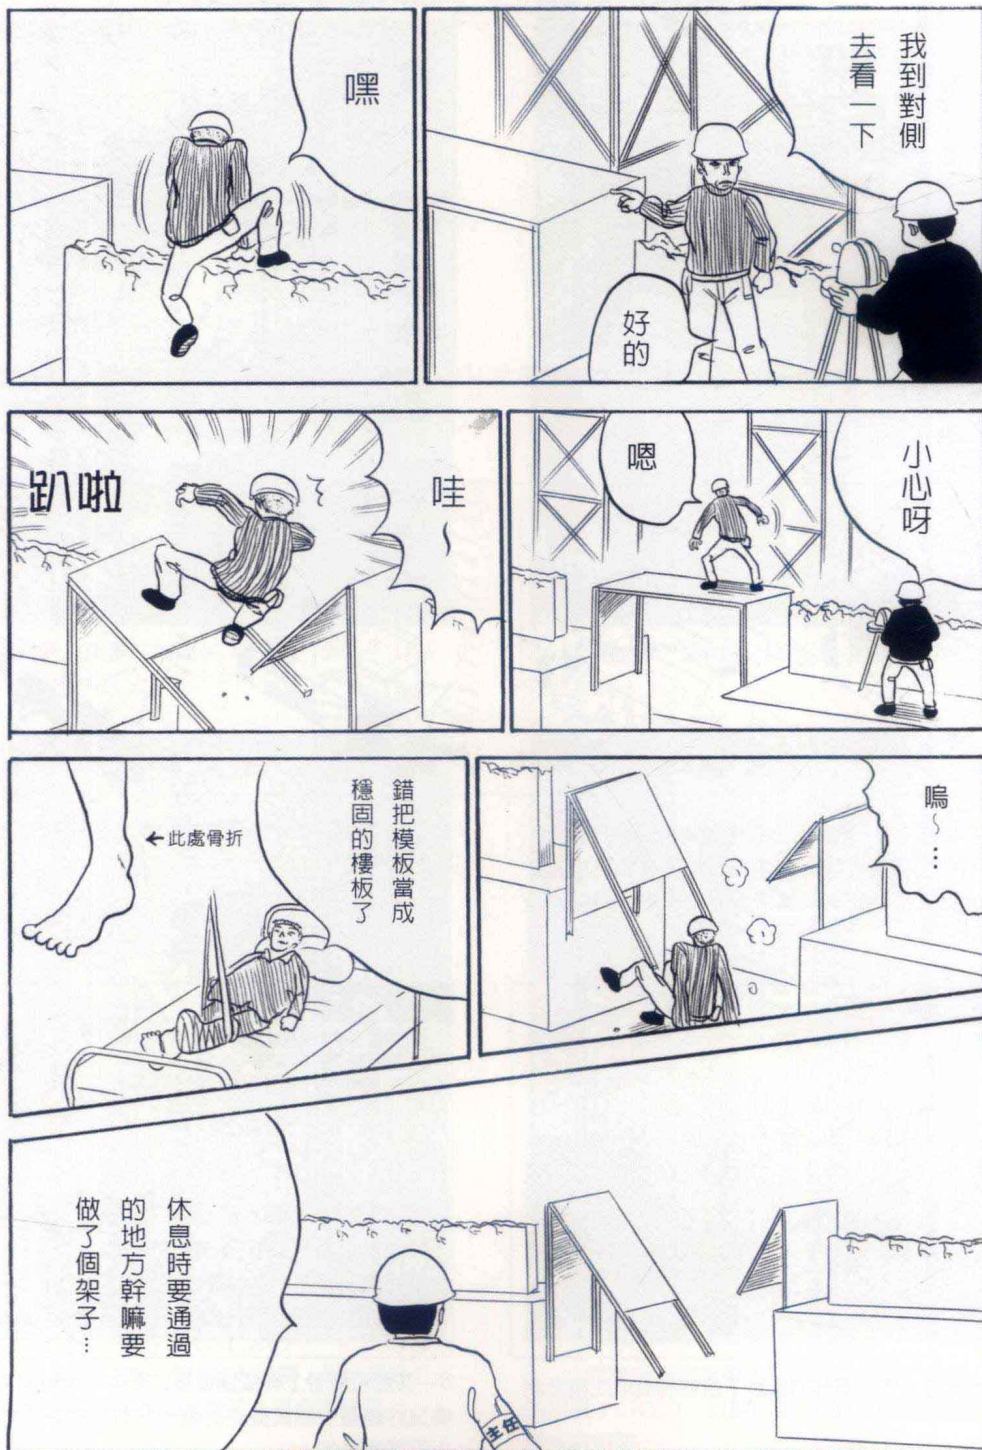
本案例中由模板師傅因工作需要暫時架設於牆上的組模用臨時措施之棧橋，在無形中形成了另外一個工種作業者～放樣師傅的陷阱。將來在工程施工中對於有與此案例類似的地方應採取適當措施以排除之。
