● 石油工程建设项目管理风险识别案例手册

# 油气库 储罐 LNG工程

CPE北京兴油工程项目管理有限公司 编

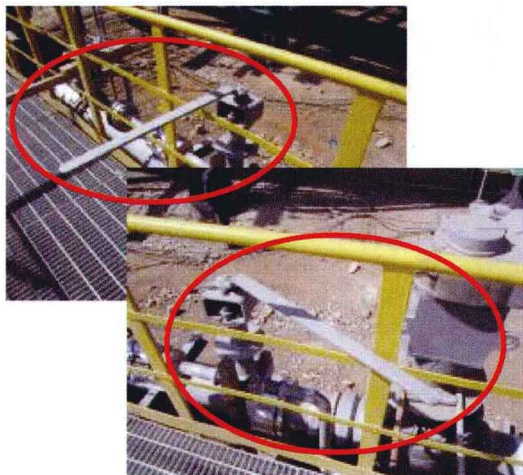
2.1.1.1 不符合项描述：阀门手柄与巡检通道有冲突，影响阀门开关。

图 2-1 阀门手柄操作受影响

2.1.1.3 不符合项危害：手柄操作阀门开关受影响，在操作过程中容易发生危险，影响巡检通道畅通。

2.1.1.5 产生原因：（1）设计审查不严格，未能考虑充分。（2）施工与设计衔接不顺畅，发现问题未能及时解决。（3）现场监督检查不到位，管理人员未对现场问题及时发现并要求整改。

2.1.1.6 整改措施：要求设计出具设计变更单，进行变更；设计配合现场施工。

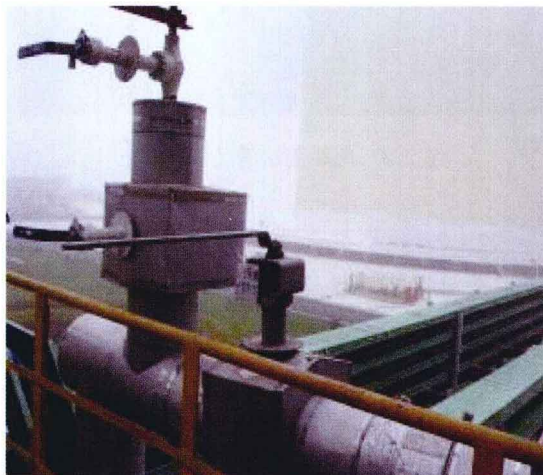
图 2-2 经过调整后的阀门手柄

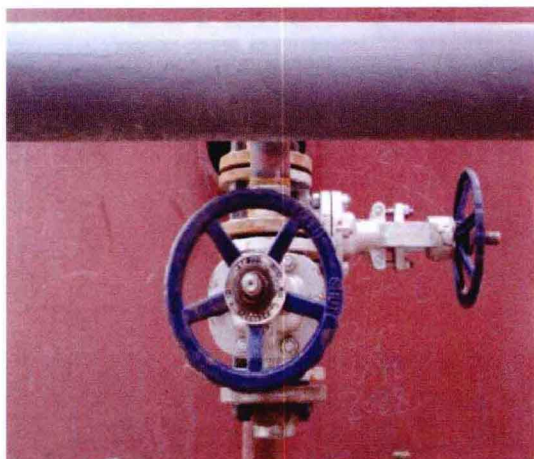
2.1.2.1 不符合项描述：天然气液化厂脱碳单元工艺管线上的阀门手轮与管线之间的间距无法满足管线保温伴热的要求。

图 2-3 间距无法满足保温要求

2.1.2.3 不符合项危害：安装完成后将无法对管线进行保温，需要调整阀门安装方向，既浪费施工资源又影响施工进度。

2.1.2.5 产生原因：（1）工艺管线设计人员在设计时未充分考虑阀门手轮与保温管线之间的间距能否满足保温和操作要求。（2）图纸出版之前未进行认真审核。

2.1.2.6 整改措施：设计出具变更单，改变阀杆的安装方向。

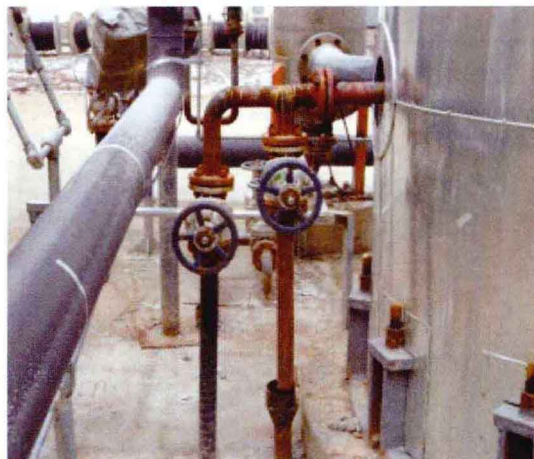
图 2-4 整改后的照片

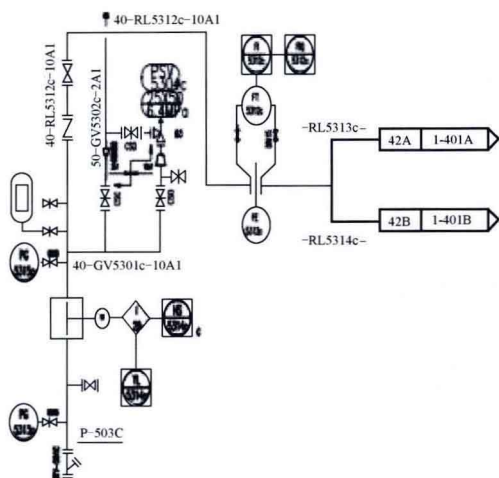
2.1.3.1 不符合项描述：冷剂储存单元异戊烷增压泵配管设计不符合要求，未设置旁通返回管线。

2.1.3.3 不符合项危害：当泵在试运转或非正常操作状态下出口主阀关闭时，泵无法正常运转。

2.1.3.5 产生原因：（1）设计人员在给泵配管时，未考虑增压后出口阀门若发生异常，容易损伤电动机。（2）施工图完成后图纸审核工作不到位。

图 2-5 泵出口未设计旁通管线

2.1.3.6 整改措施：设计出变更单，在泵管线上增加旁通管线。

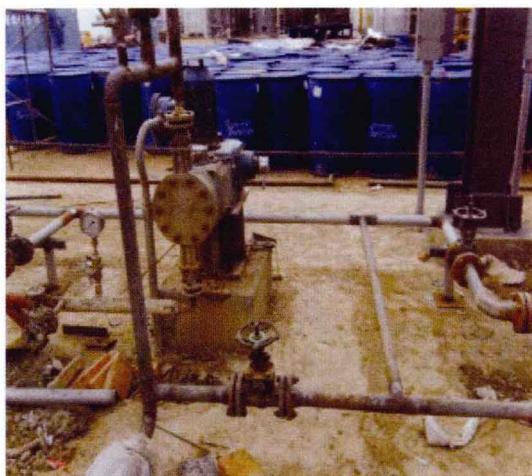
图 2-6 泵出口新增的旁通管线

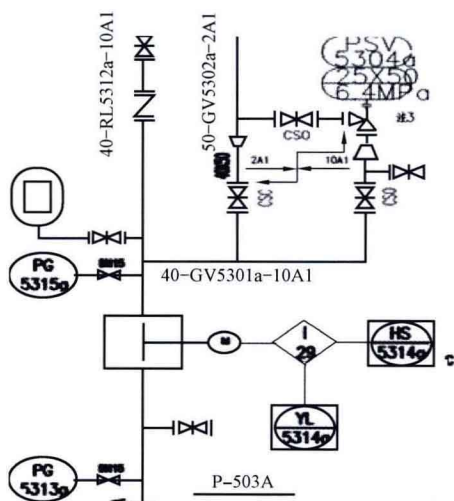
2.1.4.1 不符合项描述：冷剂增压泵出口未设置排气阀，泵在运行时容易发生气蚀。

图 2-7 泵出口未设计排气阀

2.1.4.3 不符合项危害：当夏天温度升高时冷剂发生气化，产生气体容易使泵发生气

2.1.4.5 产生原因：（1）设计人员在给泵配管时，未考虑输送介质的特殊性，制冷剂很容易气化，导致泵运行时发生气蚀。（2）施工图完成后图纸审核工作不到位。

2.1.4.6 整改措施：设计出具变更单，在泵出口增加高点排气阀。

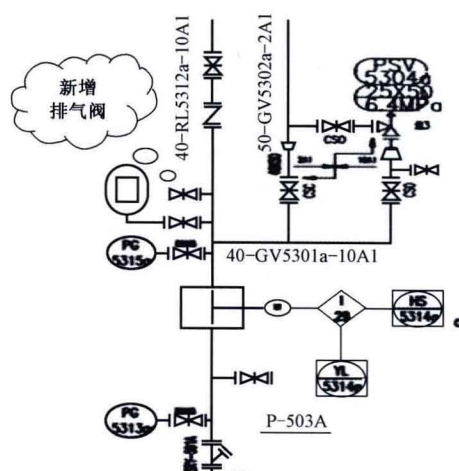
图 2-8 泵出口增加排气阀

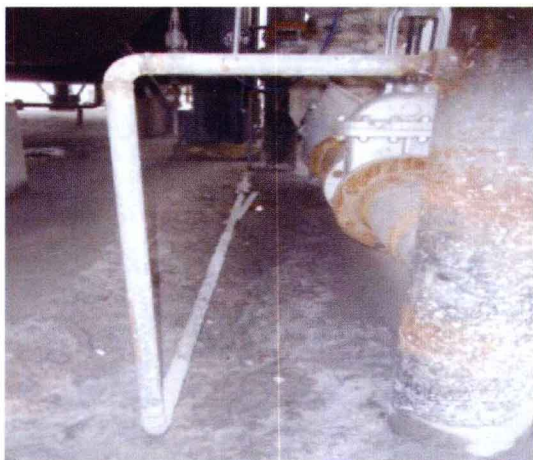
2.1.5.1 不符合项描述：循环水旁通管线离地面太近，导致低点排液阀门无法安装。

图 2-9 旁通管线标高过低

2.1.5.3 不符合项危害：低点排液阀门无法安装，需要重新调整循环水旁通管线，造成不必要的浪费和返工。

2.1.5.5 产生原因：（1）设计人员在设计时，只考虑管线距地面的距离，未考虑管线上的排液阀门安装距离要求。（2）施工图完成后图纸审核工作不到位。

2.1.5.6 整改措施：设计出具变更单，将循环水旁通管线向上提高 300mm。

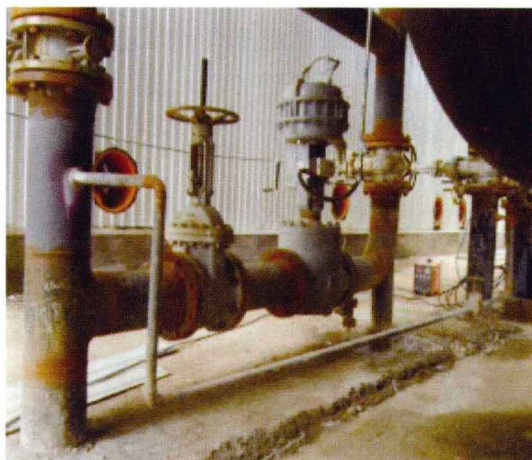
图 2-10 整改后的旁通管线

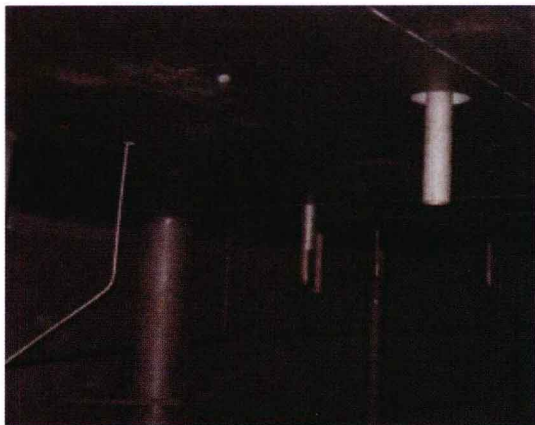
2.1.6.1 不符合项描述 : LNG 储罐 BOG 返回口接管总长度跟细部尺寸不符。

图 2-11 BOG 返回口接管下部过长

2.1.6.3 不符合项危害 : LNG 储罐 BOG 返回口接管总长度跟细部尺寸不符, 导致接管安装之后, 伸入铝吊顶下部的接管长度过长, 影响气体的正常返回。

2.1.6.5 产生原因 : (1) 设计人员在配管设计时在完成各个细部结构长度之后, 未核实细部之和与总长度是否一致。(2) 施工图完成后图纸审核工作不到位。

2.1.6.6 整改措施 : 设计出具变更单, 将管线下部割去 500mm。

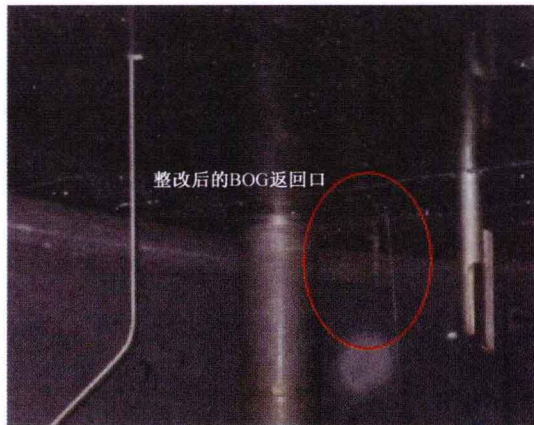
图 2-12 整改后的 BOG 返回口接管

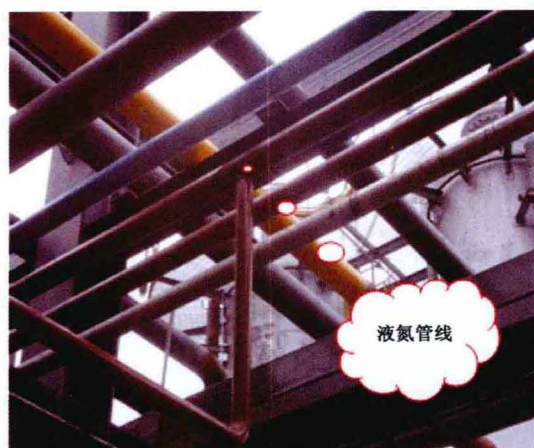
2.1.7.1 不符合项描述 : 厂区氮气管线连接错误, 液氮管线连接到氮气吹扫管线上。

2.1.7.3 不符合项危害 : 液氮管线连接到氮气吹扫管线上, 今后运行时将大量消耗厂区的液氮。

2.1.7.5 产生原因 : (1) 设计人员在设计时将液氮管线跟厂区 PSA 制氮气管线混淆。

图 2-13 液氮管线和 PSA 制氮管线连接错误

2.1.7.6 整改措施：设计出具变更单，将液氮管线改到 PSA 制氮管线。

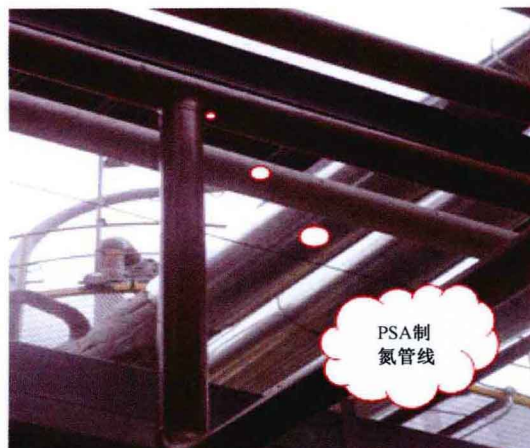
图 2-14 整改后的氮气连接管线

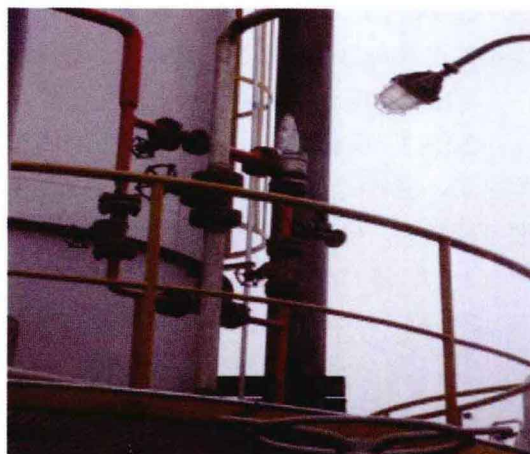
图 2-16 整改后的净化风管线

2.1.8.6 整改措施：设计出具变更单，将各单元碳钢材质的净化风管线改成不锈钢材质管线。

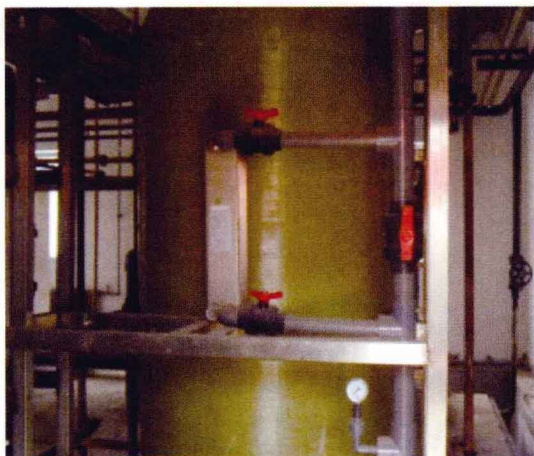
2.1.9.1 不符合项描述：除盐水装置上的换热器未设计加热管线，无法对除盐水进行加热。

图 2-17 除盐水换热器未设计加热管线

2.1.9.3 不符合项危害：未设计加热管线，导致冬季除盐水无法进行加热，影响除盐效率。

2.1.9.5 产生原因：（1）设计人员在设计时未充分考虑除盐水装置对外界条件的要求，对除盐水装置工艺流程不熟悉。（2）施工图完成之后图纸审核不到位。

2.1.9.6 整改措施：设计出具变更单，增加加热管线。

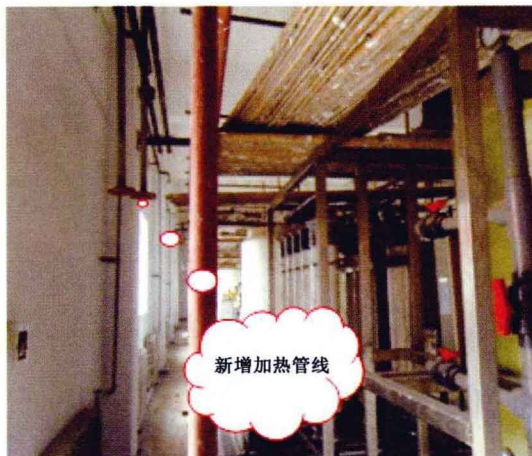
图 2-18 设计新增的加热管线

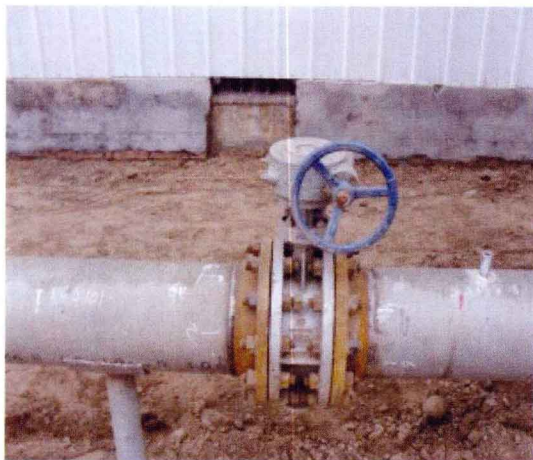
2.1.11.1 不符合项描述：LNG 储罐至原料气闪蒸气换热器的低温管线上蝶阀设计选用普通碳钢阀门，无法满足低温要求。

图 2-19 设计选用的碳钢阀门

2.1.11.3 不符合项危害：普通蝶阀无法承受管线内的低温介质，极易发生闪蒸气泄露。

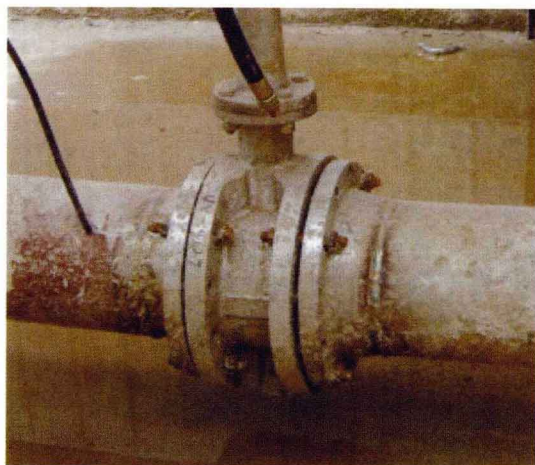
图 2-20 重新调整为低温不锈钢阀门
