# 平板彩电故障维修笔记

李卫明 李科峰 编著

本书作者从自己多年的维修笔记中整理出实际维修中遇到的平板彩电疑难故障、特殊故障等近200例,以维修案例为主线,结合大量数码照片实物图,通俗易懂地讲述了平板彩电的维修方法。这种图文结合的方式便于维修人员在维修过程中直观、清晰地看到操作效果,易于理解和掌握。

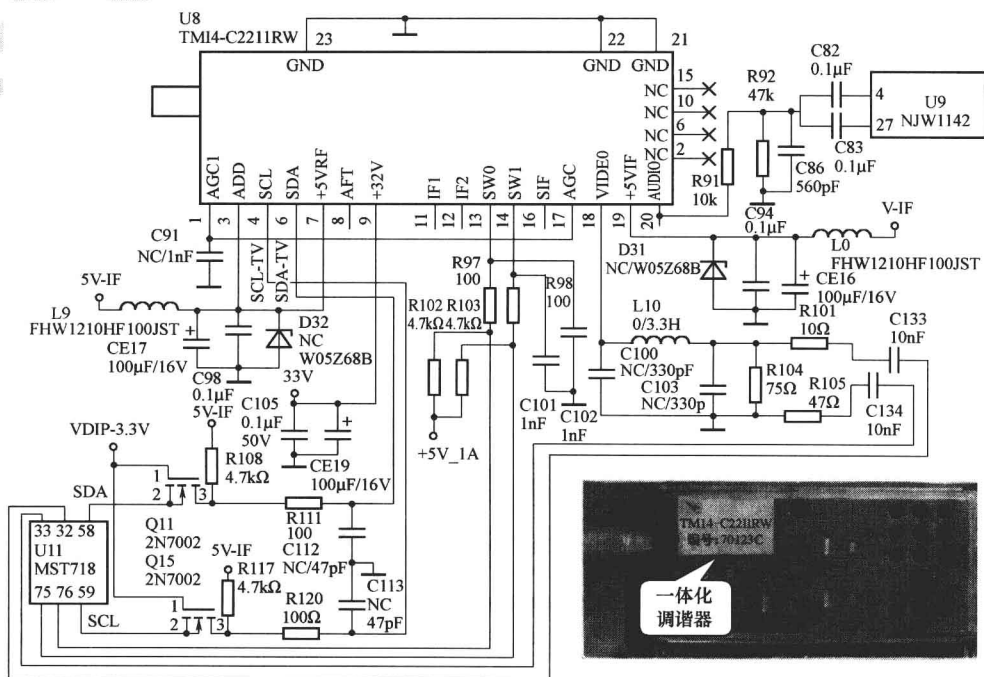
图 1-1 调谐电压形成电路

**故障现象 1:**图像不稳定,声音和字符正常。

声音、字符正常说明整机的控制系统电路工作正常,输入 AV 信号图像正常,判断故障应在由 U8(TMI4 - C2211RW)组成的高频调谐及高频调谐器 U8 的 18 脚输出的 TV 视频信号,经 L10、R104、R101 低通滤波,C133 耦合至主芯片 U11 的 32 脚上。在故障出现时测量高频调谐器的 AGC 电压、总线控制信号电压,5V 的工作电压正常。而 U8 的 9 脚调谐电压故障出现时在 15V ~ 30V 之间波动,断开 9 脚再测  $U_T$  电压仍不稳定,说明故障在调谐器 U8 的 9 脚外围电路上。仔细检查调谐电压形成电路的相关元件,当断开电容 C105(0.1 $\mu$ F/50V)时  $U_T$  电压不再波动,判断 C105 不良,替换 C105 后故障排除。有关电路如图 1-1 所示。

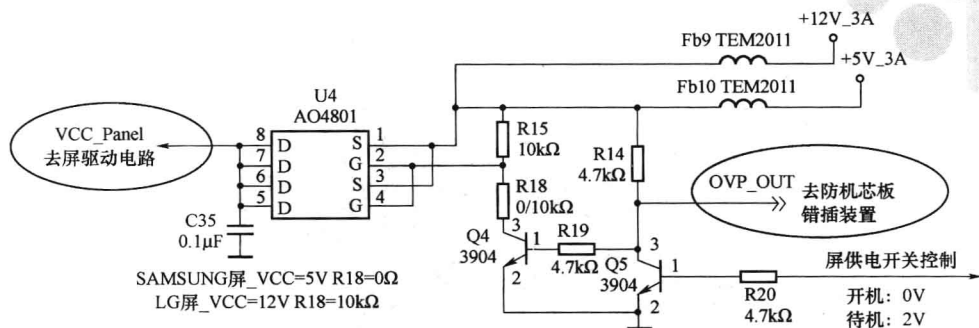
图 1-2 上屏供电电路

**故障现象 2:**开机有伴音、黑屏。

**分析检修:**有伴音,背光灯已点亮,说明电源板和逆变器工作基本正常,引起黑屏有 3 种原因:第 1 种是主板没有 LVDS 信号上屏(测 J9 处 LVDS 电压或波形便知);第

2 种是主板没有供电上屏(测 U4 便知);第 3 种是屏逻辑驱动板或屏本身损坏。此种故障要首先判断是主板还是屏上的故障,以便缩小故障范围,对屏逻辑驱动板与主板接口 J9 进行测量,J9 输出信号主要有上屏供电、LVDS 信号。测得主板供上屏电压形成电路 U4 输出 5~8 脚电压为 0V,说明整机黑屏是由于无上屏供电引起。

无上屏电压有 3 种可能:第 1 种是主板 U11(MST718)工作不正常,57 脚没有输出上屏电压启动控制信号,Q5 不工作导致 U4 内 MOS 管工作停止;第 2 种是 U4 本身损坏及栅极所接元件损坏;第 3 种是 U4 没有得到 5V 供电输入。测 U4 的 1、3 脚输入电压为 5V 正常(正常工作时三星屏上屏板为 5V 供电),测 U4 的 2、4 脚栅极电压为 5V(栅极低电平时导通),说明 U4 工作条件不满足。电路如图 1-2 所示。测 U11 的 57 脚输出的上屏开关控制信号 ON-PANEL 为低电平,正常(低电平打开上屏供电)。测 Q4 基极为高电平,正常,测 Q4 集电极电压也为高电平,异常。怀疑 Q4 损坏,更换 Q4 后屏供电正常,故障排除。

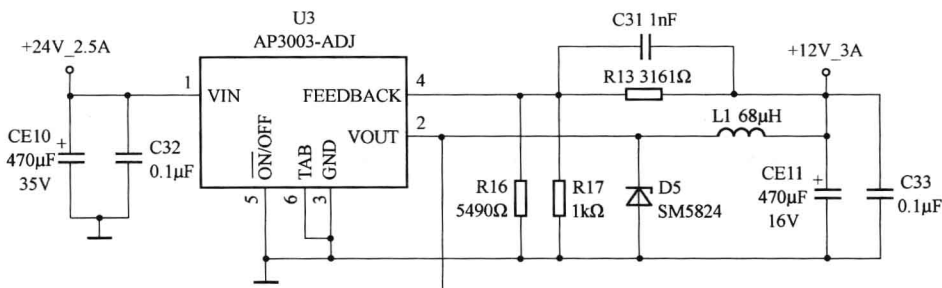
图 1-3 倍压整流电路

**故障现象 3:**自动搜索有漏台现象。

**分析检修:**开机时图像、伴音均正常,自动搜索漏台,怀疑是高频调谐器及其附属电路出现故障。首先检查输入到高频调谐器的总线电压、波形正常,5V 供电正常,但 32V 调谐电压偏低,在 23V~24V 之间,因此判断是 32V 供电电压异常引起

该故障现象。断开主板上的 R26, 测量前级电压为 25V, 说明 32V 稳压电路和负载正常, 问题应该出在倍压整流电路, 如图 1-3 所示。经检查, 发现开关型 DC-DC 变换器 U3 (AP3003-ADJ) 的 2 脚输出电压异常 (正常时为 12V), 更换 U3 后故障排除。倍压整流电路实物如图 1-4 所示。

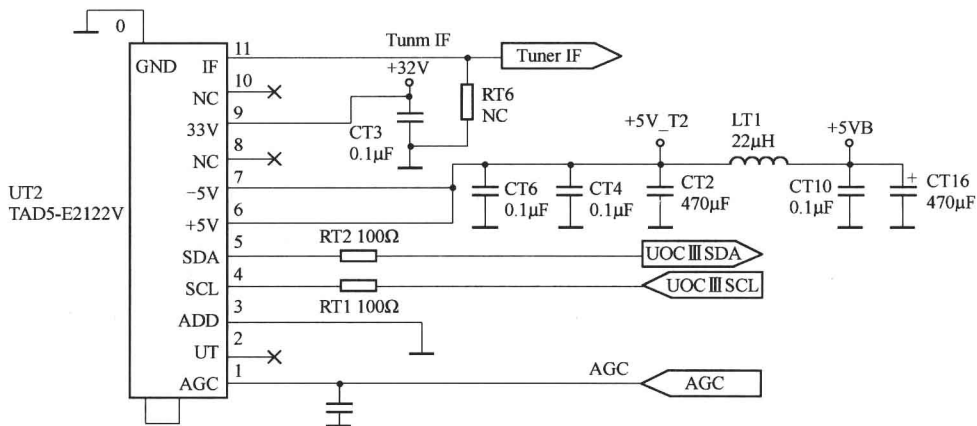
图 1-5 高频调谐电路

**故障现象 1:**开机只有 PC 和 DVI 两种模式(一)。

**分析检修:**该机在软件上设置了一个功能, 就是总线检测不到高频调谐器时就切断 TV 和 AV 通路, 只工作在 PC 和 DVI 状态下。开机时, 主控 CPU (GM1501) 发出一个询问信号到 U201 (TDA15063), U201 通过总线向高频组件发出询问信号, 高频组件收到信号后发回一个应答信号给 U201, 然后 U201 再反馈信号给 GM1501, GM1501 再把 TV/AV 通道打开, 即使 U201 正常工作。当 U201 工作不正常或高频组件有问题时, 均会造成只能在 PC 和 DVI 之间切换, 不能转换到 TV 状态下。检查 U201 的各个供电电压均正常, 测 U201 和 GM1501 的通信总线电压为 3.2V 左右, 检测高频调谐器的 5V 供电电压正常, 测 U201 和高频调谐器组件的总

线电压时发现高频调谐器 UT2(TAD5-E2122V)的 4 脚总线电压为 0V,不正常(正常应为 2.8V 左右跳变),仔细检查 VT2 的 4 脚外接元件,发现 RT1(100 $\Omega$ )已开路,更换 RT1 后故障排除,有关电路如图 1-5 和图 1-6 所示。

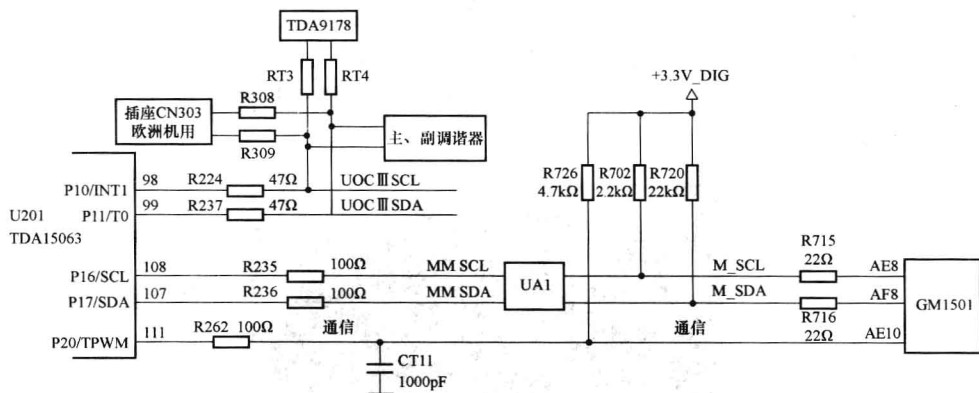
图 1-6 视频解码电路

**故障现象 2:** 开机只有 PC 和 DVI 两种模式(二)。

**分析检修:** 故障分析同上例, 测 U201 处 R262 有 0.8V ~ 1.5V 电压在变化, 测主控 CPU 送入总线 R235、R236 处电压正常 (R235 处电压为 2.9V ~ 3.01V, R236 处电压为 2.1V ~ 2.8V 之间跳变), 测 U201 送出的 UOC III SDA、UOC III SCL 总线电压为 3.2V, 异常 (正常时应在 4.7V 左右)。此路总线分别接在主、副调谐器和 TDA9178 上, 如图 1-6 所示。

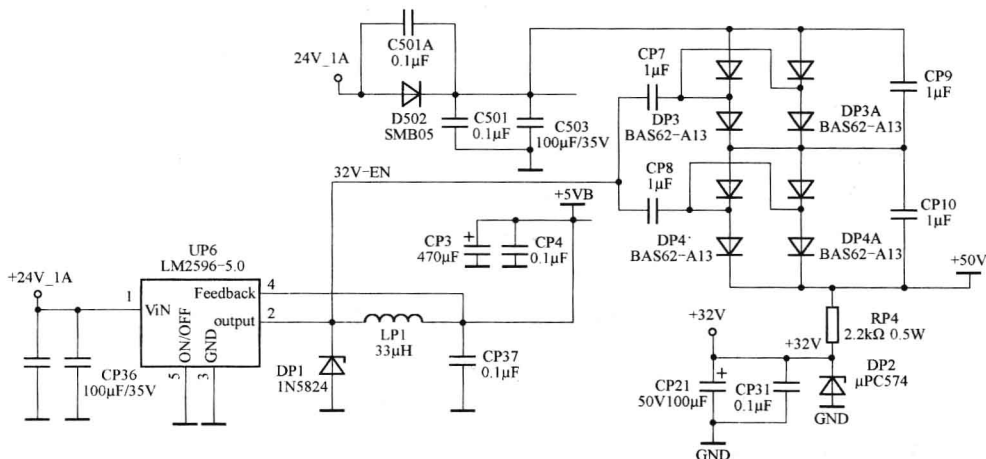
图 1-7 调谐电压形成电路

将 TDA9178 总线跨接电阻 RT3、RT4 断开, 总线电压仍不能恢复正常, 再测主、副调谐器各脚工作电压, 发现主控调谐器 UT1 的 32V 调谐电压接近 0V。查调谐电压形成电路元件, 发现此部分元件已烧毁, 调谐电压形成电路如图 1-7 所示。

24V 电压经 D502、DP3 上管后约为 22.6V,同时幅度为 5V 方波信号对 CP7 充电,这样在 DP3 上管的负端便有 27.6V 左右的脉动(脉冲电压幅度为 5V),经 DP3 下管整流后得到约 32.7V 的电压,再加上 23.3V 的电压(24V 电压经 D502 后约为 23.3V)对 CP9、CP10 充电,在两者中点得到 11V 左右的电压,也就是说,在 DP3 下管负端得到约 43.6V 左右的脉动电压,经 DP4 上管整流,再加上 5V 电压对 CP8 的充电,故在 DP4 上管的负端将有 47.7V 左右的电压,再经 DP4 下管整流,再加上 CP10 所充电压,使 DP4 下管的负端将有 62.8V 左右的电压,再经 RP4 限流、DP1 稳压后便得到 32V 调谐电压,供调谐器工作。更换已损坏的元件后,开机 32V 电压恢复正常,转换 TV/AV 键,此时已有 TV/AV 显示,整机故障已排除。32V 形成电路实物如图 1-8 所示。

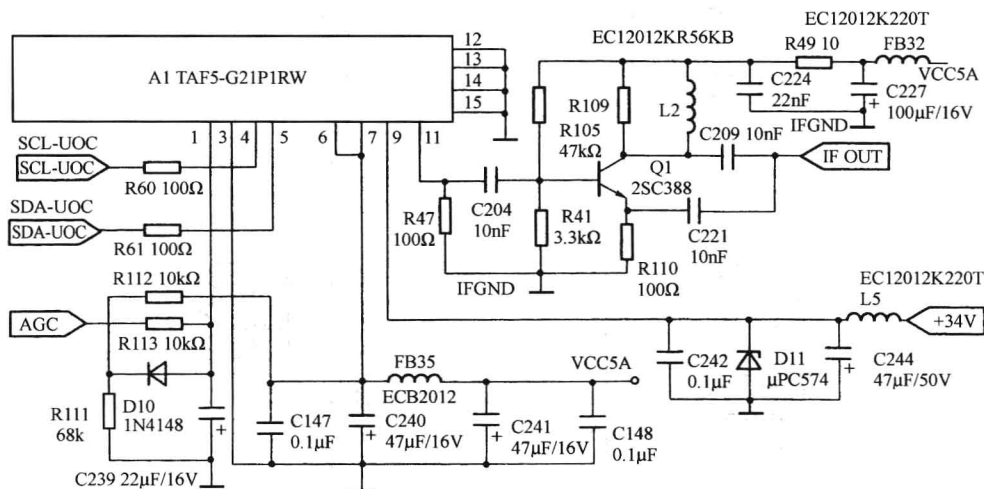
图1-9 高频处理电路

**故障现象 1:**无图、无声。

**分析检修:**开机屏幕出现蓝色背景,从超级芯片 U2 的 55 脚输入 AV 视频信号,机器出现图像。U2 为飞利浦公司最新推出的第三代超级单片(UOC)集成电路,该电路除了完成所有电视小信号处理之外,同时还完成系统控制的作用。开机,将机器置于全自动搜索状态,搜索过程中无图像出现,表明故障在 TV 图像处理部分。TV 图像处理部分由高频调谐器 A1(TAF5-G21P1RW),预中频放大管 Q1、声表面波滤波器 T1,U2 的 24、25 脚内部电路构成。

断开本机高频调谐器 A1 的 IF 端子,将另一台彩电高频调谐器输出的中频信号接到本机高频调谐器 IF 输出端外接的 C204 左端,同时打开两台电视机,另一台彩电及本机均出现了图像,说明本机故障原因为高频调谐器 A1 未输出中频信号。

图1-9为本机高频处理电路。从图1-9中可以看出,本机高频调谐器A1内部的所有工作状态受其4、5脚I<sup>2</sup>C总线控制。测A1的6、7脚有5V供电,正常;9脚为32V,也正常;4、5脚I<sup>2</sup>C总线电压分别为3.3V、3.1V,正常;最后测1脚AGC电压控制端,发现电压为0.2V。当A1的IF端子无信号输出时,其1脚AGC端子电压应为静态值4.2V左右,查1脚外接电路,发现滤波电容C239被击穿短路。更换C239。恢复断开电路,试机故障排除。

**温馨提示:**在检修TV无图像故障时,高频调谐器AGC端子是关键测试点。高频调谐器A1的AGC端子外接滤波电容出现故障,视具体情况可能造成无图、图扭曲、不同步等故障。

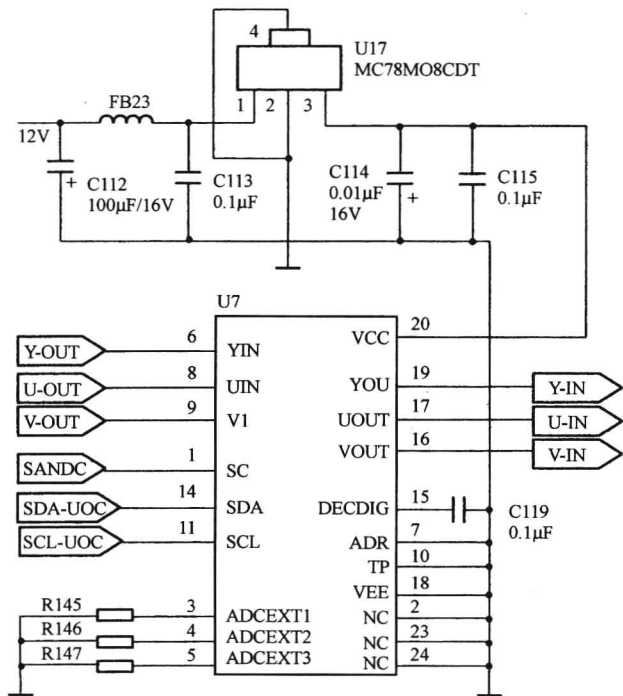
图 1-10 画质改善电路

**故障现象2:**伴音正常,图像颜色异常。

**分析检修:**由于伴音正常,只有图像颜色异常,所以应当判定故障在图像处理部分。图像处理部分全部集中在主板组件上,包含两大部分信号处理:一是以U2为核心的模拟音、视频处理电路;二是以U3为核心的VGA电路、信号格式变换控制电路。U3的作用是将U2输出的RGB三基色先进行模/数转换,最终输出适合液晶屏驱动电路要求的数字基色信号。

检修时,分别输入AV、SVHS、YPbPr、PC信号,发现AV、SVHS状态时图像均异常,YPbPr、PC状态时,图像彩色正常,由此表明故障极有可能在图像处理前级。可能出现故障的部位有U2、U3、U2的85~87脚外接电路。测外接电路Q11、Q12、Q14各引脚电压均正常,断开U3,将U3的6~19、8~17、9~17脚进行短接。

短接后通电,TV、AV、SVHS 彩色均恢复正常,表明故障在 U7 或外接电路。测 U7 的 20 脚供电为 7.8V,正常;15 脚去耦端电压为 4.8V,正常。由于只出现色异,所以不考虑 11、14 脚总线问题,怀疑 U7 损坏,试用 TDA9178 代换,通电故障排除。相关电路如图 1-10 所示。

**温馨提示:**液晶电视的图像处理通常分为两大部分:一部分是图像前级处理电路;另一部分是图像后级处理电路。其中,图像后级处理电路主要完成信号的格式变换,图像前级处理电路与常规彩电相同。其相应故障的检修应与常规彩电相同。画质改善集成块 TDA9178 在常规彩电上多有应用,与该集成块相关的电路损坏后,维修时可参考常规彩电。

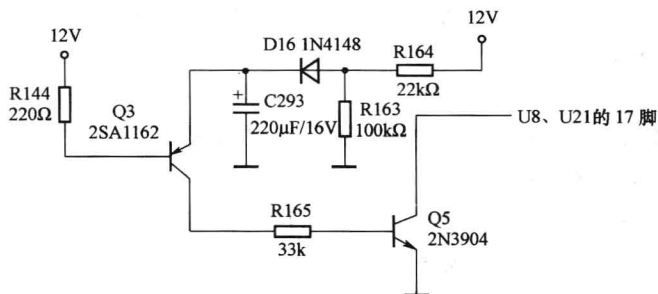
图 1-11 关机静音电路

**故障现象 3:**在关机的瞬间扬声器中发出“砰”声。

**分析检修:**电视机在关机时扬声器中发出“砰”声,说明电视机在关机的瞬间静音电路未起控,故障在关机静音电路,如图 1-11 所示。该机关机静音电路主要由 Q3、Q5、R144、R164、R165、C293、D16 等电路组成,电视机在正常工作时,12V 电压经 R144 送到 Q3 的 b 极,另一路经 R164、D16 送到 Q3 的 e 极,同时对 C293 进行充电。电视机关机瞬间,12V 电压下降,Q3 的 b 极电压也随之下降,同时 D16 反向截止,e 极

电压因电容 C293 的充电而保存 12V, 当 Q3 的 b 极电压下降到 11.3V 左右时, Q3 导通, 从 c 极输出一电压经 R165 送到 Q5 的 b 极, 这时 Q5 饱和, 将 U8、U21 的 6 脚接地, U8、U21 无声音输出, 这样便达到了关机静音的目的。首先测量 Q3 的 b 极和 e 极电压均正常, 关机瞬间测量 Q5 的 b 极为 10.5V, 表明 Q5 的 b-e 结之间虚焊或开路, 仔细观察 Q5 的 b-e 结无虚焊现象, 用同型号贴片三极管换之, 故障排除。

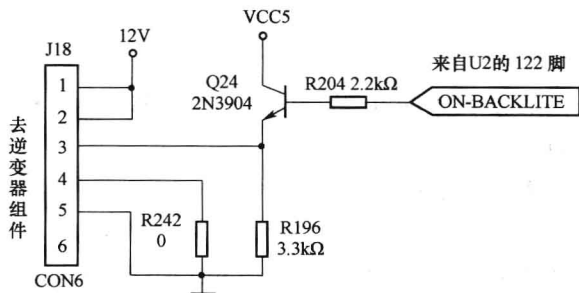
图 1-12 逆变器控制电路

**故障现象 4:**指示灯亮, 有声无图, 无屏幕显示。

**分析检修:**仔细观察, 确认屏幕是否有光栅存在: 若屏幕有很暗淡的光栅, 说明背光灯已点亮, 故障在主板信号处理电路; 若屏幕连暗淡的光栅都没有, 表明背光灯根本未点亮, 故障在向背光灯提供工作电压的逆变器组件及其控制电路。

经观察, 屏幕完全无光栅, 表明背光灯未点亮, 应检查向背光灯提供工作电压的逆变器组件及其控制电路。逆变器组件是一个将直流电压变换为交流电压 (DC→AC) 的部件, 控制电路如图 1-12 所示。当液晶电视接收到开机指令时, 从超级单片 U2 的 122 脚输出的 3.3V 高电平加到 Q24 的 b 极, 从 e 极输出 2.7V 控制电压, 经接插件 J18 的 3 脚送到逆变器组件, 开启逆变器, 逆变器将接插件 J18 的 1、2 脚输入的 12V 直流电压变换为 6 组交流高压输出, 加到液晶屏内部的 6 只背光灯管上, 背光灯被点亮。液晶电视在关机瞬间, 从 U2 的 122 脚输出 0V 低电平加到 Q24 的 b 极, Q24 截止, J18 的 3 脚无电压加到逆变器组件, 逆变器组件被关闭, 液晶屏内部背光灯无高压输入, 屏幕光栅消失。

开机状态下,测 J18 的 1~3 脚电压,1、2 脚为 12V,3 脚为 2.7V,表明逆变器供电及控制电路正常,判定逆变器组件损坏而无高压提供给背光灯。试用同型号逆变器更换,机器恢复光栅,故障排除。

**温馨提示:**液晶本身不发光,液晶屏幕所显示的光栅由屏内部背光灯提供,而背光灯的工作电压由机内逆变器组件提供。当机器接收到开机指令,逆变器组件被开启时,从逆变器各输出端口输出 1200V~1500V 的交流高压,加到屏内部的背光灯上,点亮背光灯,屏幕被点亮后,逆变器各输出端口输出的交流高压下降至 700V~900V。

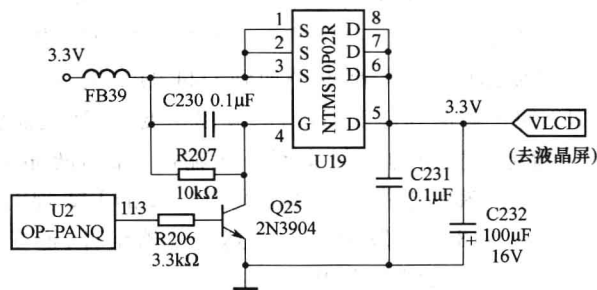
图 1-13 液晶屏供电电路

**故障现象 5:**伴音正常,但出现白板现象,无图像显示。

**分析检修:**根据液晶彩电的成像原理分析。液晶屏内部液晶被充电时,入射光线才能顺利地通过液晶,但无法通过偏光板,所以屏幕就无法显示光栅;当液晶内部电极失去驱动信号而不能对液晶充电时,液晶分子呈现扭曲形排列,入射光线被扭转 90°,光线便可通过偏光板使屏幕显示出光栅。根据以上原理,可初步判断此故障应该是液晶屏内信号电极失去工作电压所致。正常情况下,液晶屏 3.3V 供电电压经 FB39 加到复合管 U19 的 1~3 脚的源极 S,在 4 脚栅极 G 的控制下从其 5~8 脚漏极 D 输出 3.3V 电压至液晶屏,如图 1-13 所示。测 U19 的 1~3 脚为 3.3V 电压,正常;测 4 脚为 0V,也正常,按理 5~8 脚的 D 极输出应为 3.3V,实测只有 0.8V 左右。难道是 U19 不良或损坏?在更换 U19 之前检查发现 C232 电容顶部凸起,将其焊下测量,发现该电容严重漏电,将其更换后试机,故障排除。

**温馨提示:**由于 C232 严重漏电,将供电电压绝大部分短路到地,使液晶屏因供电过低而呈现白板状。

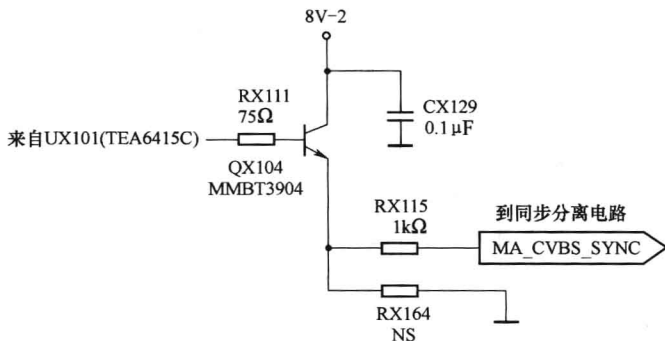
图 1-14 同步分离电路

**故障现象:**搜台无台。

该机开机只有一个台,且搜台时无任何频道,但搜台的过程中能隐约看到一些频道一闪而过。根据现象分析可能有3种原因:一是高频调谐器(高频调谐器供电、总线等)有问题;二是I<sup>2</sup>C总线控制数据不正常(需重写软件);三是同步输入信号不正常,U9(PW328)无法识别搜台过程中的电台信号。测量高频调谐器TMD4-C22IP12RW的引脚电压正常。怀疑高频调谐器本身损坏,但代换后故障依旧。

怀疑总线数据错误引起对高频调谐器指令错误,代换主板后故障依旧。此时怀疑的就只有同步信号(MA-CVBS-SYNC),如图1-14所示。同步信号来自TV板的TV/AV切换电路UX101(TEA6415C)。重点对TV板进行检查,测量同步分离电路(QT103集电极)无同步信号输出。无同步信号输出有两种可能:一种是同步分离电路异常;另一种是无视频信号输往同步分离电路(由UX101的13脚输出)。检测同步分离电路,发现UX101的13脚经RX111加到倒相放大管QX104基极的视频信号正常,而QX104发射极无视频信号输出。测QX104集电极电压8V正常,更换QX104后故障排除。

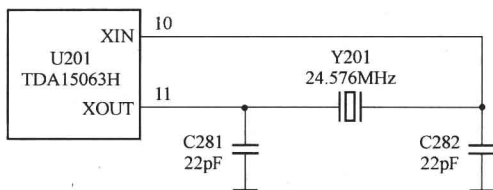
图 1-15 解码电路

**故障现象:**黑白图像正常,无彩色。

**分析检修:**黑白图像正常,没有彩色,初步判定该机格式变换电路、微处理器电路工作正常,故障应在高、中频电路或彩色解码电路。首先用VCD输入外部视频信号,仍无彩色,说明高、中频电路正常。改用DVD机输入YPbPr信号或输入PC信号发现彩色正常,由此判定故障范围应该在U201(TDA15063H)组成的视频解码相关电路上,如图1-15所示。该芯片内部集成视频解码电路,与解码电路有关的外围工作电压和色副载波产生电路所需的振荡电路,由时钟晶振Y201(24.576MHz)产生的振荡波经分频提供,于是代换Y201,通电试开机,彩色恢复正常。

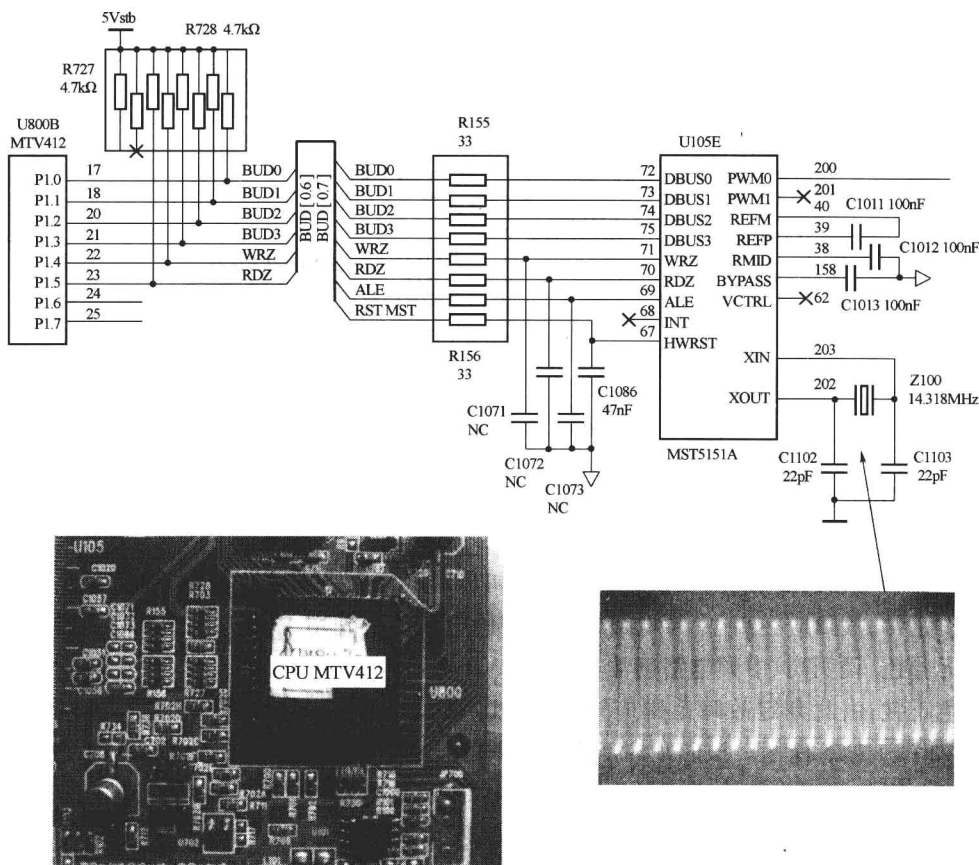
图 1-16 控制系统电路

**故障现象 1:**二次开机白板、无屏显、伴音正常。

**分析检修:**本机用 MST5151A 作信号格式变换,后形成 LVDS 信号去屏处理。白板(无图像和字符),表明屏电路已工作,但没有送入屏逻辑电路。该机字符来自 CPU (MTV142),并与图像信号混合在 MST5151A 内变频,后转换成 LVDS 信号上屏。故伴音正常、字符图像同时没有时,故障部位只能在 MST5151A、上屏接插件 JP105(参见图 1-19)和上屏电路。控制系统电路如图 1-16 所示。先测上屏电压有 12V(本
