# 煤矿典型事故 案例剖析

刘建民 李宝堂 编著

煤炭工业出版社

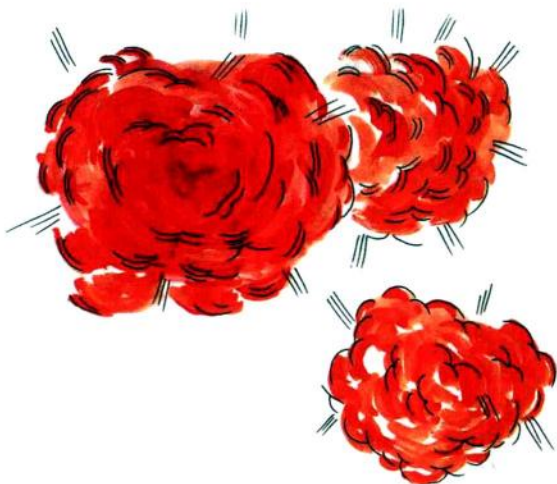
2002年4月8日17时35分,某矿五采区194采煤工作面因裸露爆破引起采空区瓦斯燃烧,导致火灾。因救灾措施不当,采空区瓦斯积聚到爆炸界限发生瓦斯爆炸事故(图1-1),死亡24人、伤37人。

图1-1 采空区瓦斯燃烧引起爆炸

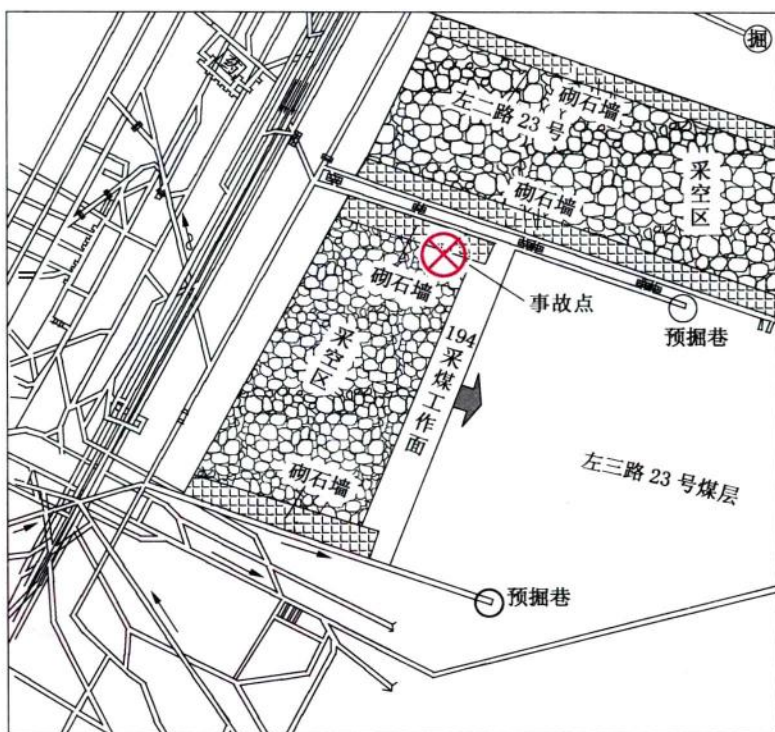
事故采区为该矿五采区,五采区有3个高档普采工作面,14个掘进工作面。2002年,五采区计划原煤产量 $62 \times 10^4$  t,占全矿产量的60%,是该矿的主力采区。事故发生地在五采区的194采煤工作面,如图1-2所示。194采煤工作面于2001年12月开始回采,采用前进式采煤方法,工作面倾斜长度为135 m,采高为1.5 m,煤层倾角为 $18^\circ$ ,已开采走向长212 m。工作面采用DY-150机组割煤、SGW-150C输送机运输,进风巷采用SGW-40T输送机与DSP-1040带式输送机运输;工作面采用单体液压支柱配铰接顶梁支护,全部垮落法管

4月2日,白班接班后,发现进风巷石墙滞后回风巷石墙4 m,班长就安排人员到进风巷砌石墙,工作面继续推进。12时左右,回风巷砌石墙的人员在上隅角里采空区取料时,因石头太大,作业人员擅自拿来一管炸药,绑上起爆药卷,放在石头上引爆,不料爆炸产生的火花点燃采空区瓦斯,引起采空区瓦斯燃烧。出现火情后,现场工人立即用乳化液泵站液压枪直接灭火,将明火扑灭。16时,194采煤工作面瓦检员发现回风巷及上隅角处有烟,立即向采区调度报告,采区调度迅速报告给了有关领导及部门。接到报告后,矿、集团公司领导先后赶到现场,决定采用直接注水灭火方案。救护队员用水枪往采空区注水,19时火情反而加大,直接灭火救灾工作失败。3日7时,集团公司

图 1-2 采空区瓦斯燃烧封闭不当引起爆炸示意图

决定采用密闭法封闭工作面，在工作面进风巷、回风巷各砌一道密闭，3 日 16 时完成了封闭工作。4 日 7 时，封闭的工作面采空区内发生第一次瓦斯爆炸，将进、回两巷的密闭风门全部冲开（由于封闭后撤出了井下所有人员，因此没有造成人员伤亡），9 时左右，五采区通风段长接到调度通知后入井，看见进风巷密闭风门被冲开，未向有关领导汇报请示，就擅自将风门关上，这一情况矿及有关部门领导并不知道。10 时 30 分，矿领导安排救护队入井进行现场探索，11 时 30 分，入井探索的救护队员汇报，在距回风巷与回风巷岔口以里 10 m 处测得一氧化碳浓度为零，瓦斯浓度为零，于是救援指挥部决定对进风巷、回风巷的密闭再次进行加固。加固工作分回风巷、进风巷两组同时施工，16 时左右人员陆续入井。在救护队的监护下，回风巷有 10 余人施工加固密闭，有 30 余人在通往回风巷的巷道中运料；进风巷有 12 人施工加固密闭，有 20 余人为其运料。17 时 35 分，正在施工加固密闭墙时，采空区内又发生瓦斯爆炸，造成包括救护队成员在内的大部分现场人员伤亡。

☞**点评：**这起事故是由于工人违章裸露爆破而引起采空区瓦斯燃烧，形成火区，加之初期灭火措施不当，没有将采空区残火扑灭而留下隐患，封闭火区时又由于处理瓦斯措施不当而造成了爆炸事故。

从这起爆炸事故中可以看出，通风段长把入风冲开的风门再次关上，是造成救护队

探察时检测瓦斯、一氧化碳数据不准的主要原因，也是造成救灾指挥部判断失误，继而造成二次爆炸并造成重大伤亡的主要因素。但同时也应看到，工作面（包括采空区）火灾事故最需要防止瓦斯积聚。对于长壁后退式回采工作面火灾，首先封闭入风侧是对的，这样可通过漏风继续稀释瓦斯，但对于前进式采煤工作面火灾，因其本身漏风大易造成工作面瓦斯积聚，应根据现场实际情况综合考虑封闭顺序。同时，在回风巷检查瓦斯等浓度时，离回风口越近，检测的数据越不准。这一点要引起格外注意，否则就容易因判断失误而引起事故。

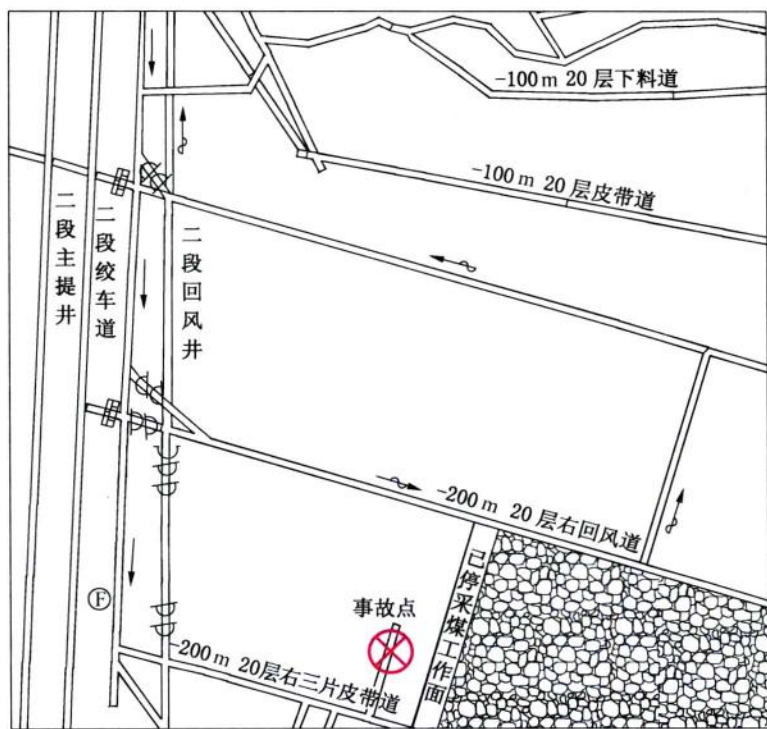
1992年5月12日15时50分，某矿三井-200 m水平20层右三片第三采煤工作面，重新开切眼时，停风机无风引起瓦斯积聚，因电缆“鸡爪子”接头明火，引起工作面瓦斯燃烧事故，造成11人受伤。瓦斯燃烧事故示意图如图1-3所示。

图1-3 停风机引起瓦斯燃烧事故示意图

该工作面属于残采区回采，工作面通风系统正常，采用长壁后退式回采，爆破落煤，四班作业方式生产。工作面供风为  $360 \text{ m}^3/\text{min}$ ，采煤过程中未发现瓦斯超限现象。5月6日，因工作面伪顶太厚，随采随落，顶板管理困难，段队决定退回5 m斜上另开切眼，将顶板破碎处甩掉。5月10日白班停止采煤，由通风区安设风机，开始开切眼。

**点评：**这起事故是由于擅自停风机造成的。从事故经过可以看出，这个工作面的通风管理极其混乱：一是缺少局部通风设计，采煤段队可擅自决定重新开切眼；二是开切眼没有制定掘透措施；三是掘进头无人作业时任意停风机，显然为瓦斯积聚创造了条件；四是员工在工作面无风的情况下进行作业，为瓦斯燃烧及爆炸提供了条件；五是爆破时不执行“一炮三检”和“三人连锁爆破”，为事故的发生埋下了最大的隐患；六是任意开启风机。发现风机停止运转后，必须先由瓦检员检查工作面瓦斯浓度，并且在瓦斯不超限的情况下，才能重新开启风机。此外，还存在着现场交接班制度不落实、电气设备没达到防爆要求等问题。大量的事故告诉我们，井下的局部通风机开着时不准擅自停止，停止的局部通风机不准擅自任意启动；局部通风机停止运转的掘进头不准进入，进入前必须先检查瓦斯，这要作为一条铁的纪律严格予以执行。

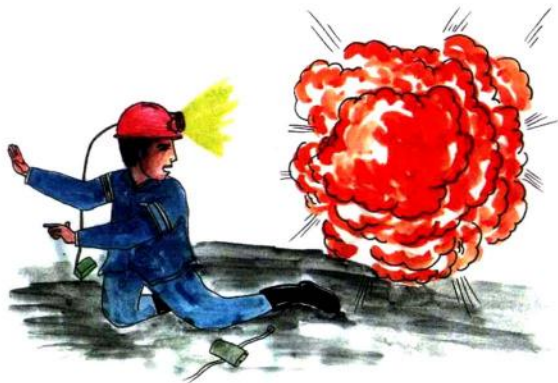
图 1-4 停风机引起瓦斯燃烧

新开切眼宽 3 m，全煤高 2.3 m，风机安设在工作面运输巷刮板输送机机头处，风机出口风量为  $97 \text{ m}^3/\text{min}$ ，发生事故时，新开切眼 17 m，在开切眼的过程中，爆破最大瓦斯浓度为 1.3%，正常回风口瓦斯浓度为 0.1%，从未发生过瓦斯浓度增高现象。5 月 12 日白班出勤 15 人，接班后打眼爆破，共爆破 3 遍。在第 2 遍爆破时，巡回瓦检员赶到，检查瓦斯浓度为 0.1%，他接了一节风筒。第 3 遍爆破后出煤，约 14 时 20 分出完

煤，人员升井，没有进行现场交接班，走在最后的班长随手将风机停电。4 点班出勤 15 人，由值班段长布置任务，说“这班要掘透，为下班高产创造条件”。工人听此心情很紧张，赶紧赶头趟人车入井，值班段长领 3 个人先进了工作面，赶到新开切眼入口处时，值班段长先上工作面看了一遍，下来后布置任务：让两名员工打眼，一名员工爆破，自己去开风机。段长刚走几步，看到外面有灯亮，就喊“开风机”，陆续赶到工作面的人员将风机开了起来。这时，先赶到工作面打眼的两名员工，一人用钎子杆撬了一下片帮浮煤，准备找角度打眼；另一人拿起电钻往前走，刚走了两三步，突然在其周围产生一团红火，接着“轰隆”一声，产生了飓风，发生了瓦斯燃烧事故（图 1-4），除晚到工作面的瓦检员等 4 人幸免外，其余 11 人全部受伤。

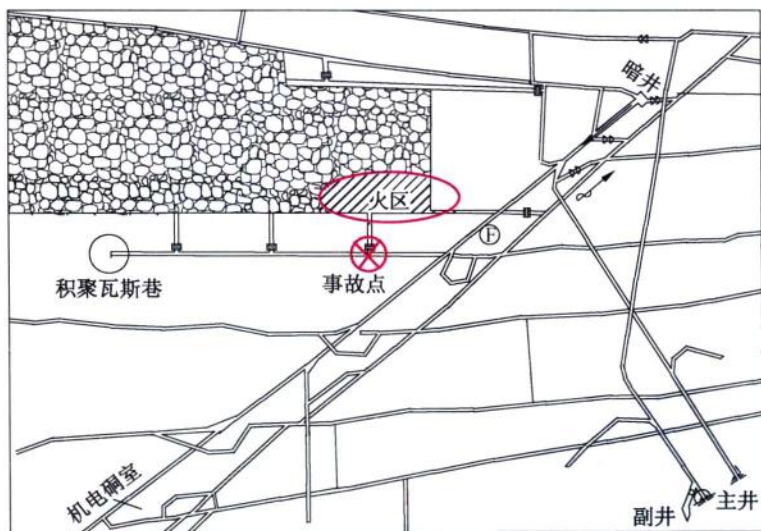
1995 年 3 月 27 日，某矿救护队在排放已封闭盲巷瓦斯时，发生瓦斯爆炸事故，牺牲了 9 名救护队员。事故示意图如图 1-5 所示。

3 月 26 日早晨，救护队接到矿制定的排放瓦斯措施后，队长安排本队技术人员，按矿制定的排放瓦斯措施，制定了救护队的排放瓦斯行动方案，并组织执行任务的小队进行学习。3 月 27 日，执行排放任务的小队按措施及行动方案的要求检查了排放区域

图 1-5 排放瓦斯引起旧火区爆炸事故示意图

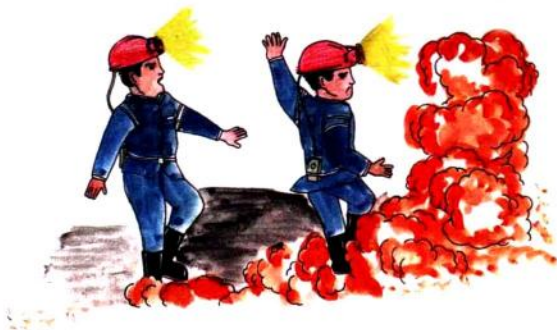
内回风流的巷道状况、设岗情况、电源走向及停电情况，并对排放巷道中部的一处旧火区密闭进行了检查，测得旧火区密闭内的甲烷及一氧化碳都是零。于是开始限量排放瓦斯，控制排入分区风道的瓦斯浓度，使其不超过 1.5%。刚排放不到 15 min，就发生了爆炸事故（图 1-6），造成救护队的一个小队成员全部牺牲。

图 1-6 排放瓦斯引起旧火区爆炸

**点评：**是什么原因引起爆炸的呢？经事故后探查得知，排放瓦斯巷

道中部的旧火区密闭内压力小于密闭外压力，也就是说密闭漏风方向是由外向里的，所以当救护队排放前检查旧火区密闭内的甲烷和一氧化碳浓度时，检测的是外面的新鲜空气中甲烷和一氧化碳的浓度，并不是密闭内的真实情况。无论是在矿制定的排放瓦斯措施中，还是在救护队现场检测的过程中，都忽视了密闭漏风方向问题，为事故的发生埋下了重大的隐患。还有一点值得注意，救护队控制排放的瓦斯浓度过高，达到了爆炸界限，即使不是旧火区火源，就是其他火源也可能引起爆炸事故，这对救护队来说是非常危险的，要格外引起注意。
