丁惠麟 金荣芳 编著

机械零件

缺陷、失效分析与实例

化学工业出版社

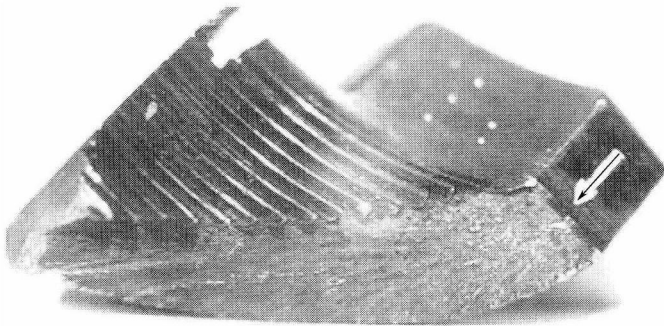
因素。在航空辅机系统的失效案例中有 57% 左右是由于零件边缘未倒角、转角处 R 半径过小和表面粗糙度要求不当或毛刺引起应力集中成为疲劳断裂的起始点而导致失效。如飞行器上的右轮轴在右转弯轻带刹车时折断（图 1-2），是由于拐角处无圆角过渡（图 1-3），当受到较大的侧向应力时，尖角处应力集中，导致尖角处裂纹的形成和快速扩展至断裂。有的联接轴的花键和键槽的槽底尖角处产生应力集中，裂纹将在尖角处产生，并沿与最大拉伸应力相垂直的方向扩展。特别是花键轴可能在各尖角处都出现微裂纹形成疲劳核心并各自沿着与正应力相垂直的方向扩展，并在轴的中心区汇合，形成星形断面。如生产车间行车在运行约 284 天，发生故障，突然停止运转。拆下检查后发现，转子轴的花键根部断裂（图 1-4），断口呈星形形貌（图 1-5），裂源均处于键槽的尖角部位。

图 1-2 右轮轴直角处快速断裂后的断口形貌

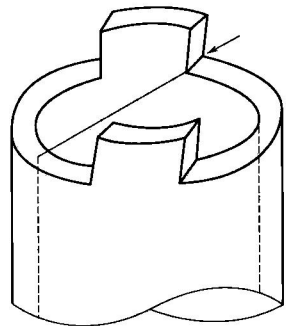
图 1-3 右轮轴断裂部位示意图

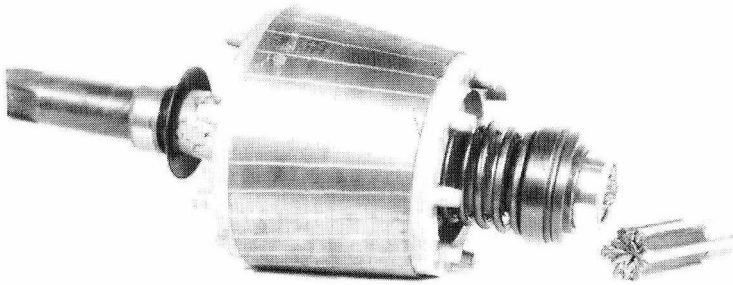
图 1-4 断裂的转子轴部位及其形态

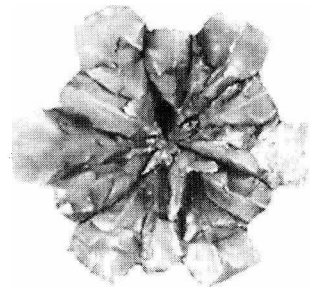
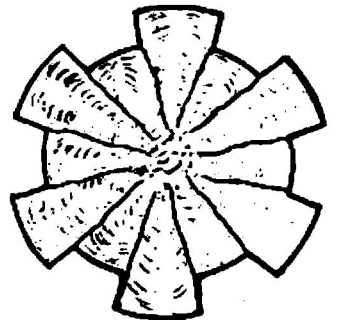
图 1-5 花键轴断口形貌

(a) 实物的星形断口形貌

(b) 断口形貌的示意图

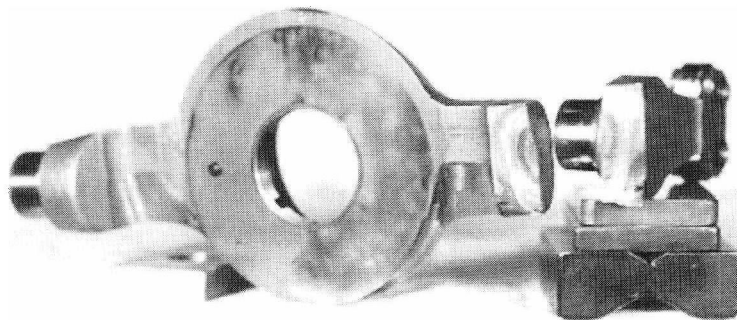
图 1-6 斜盘摆架断裂实物 1:2

设计人员往往只注意到零部件配合面尺寸、截面突变处的圆角半径和表面粗糙度，而忽略了非配合面的形态要求。例如，某液压泵斜盘在运行仅数十小时的磨合试车过程中就发生斜盘摆架断裂（图 1-6）。斜盘材料为 18Cr2Ni4WA 钢，经锻造成形，正火、调质处理后的硬度为 38HRC（设计要求为 33~40HRC），组织为回火索氏体，锻造纤维方向、非金属夹杂物和晶粒度均符合相关技术要求。从断裂部位和形态可知，产生断裂的原因是斜盘摆架下部外缘非接触面的圆弧处不仅粗糙度较差，而且呈尖角形态（图 1-7），在使用应力的作用下形成应力集中导致微裂纹的萌生，在最大载荷为 22600N 的交变应力作用下，裂纹逐步扩展，形成典型的疲劳断裂（图 1-8）。

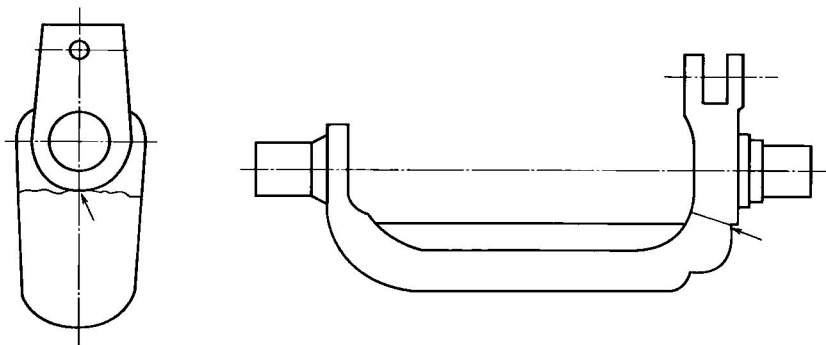
图 1-7 断裂部位（箭头处）和斜盘形态示意图

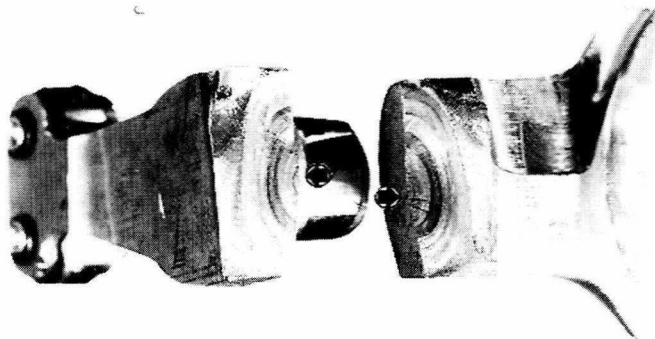
图 1-8 摆架疲劳断裂的断口形貌

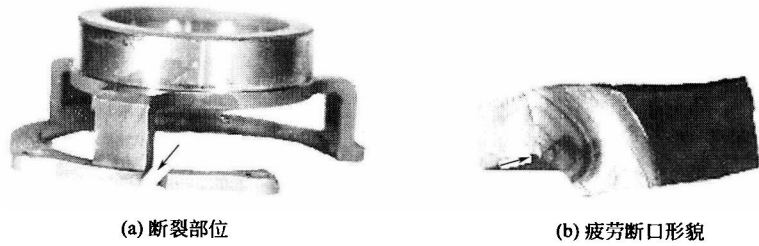
有的零部件受力不大，其拐角半径不被重视，忽略了实际使用应力的复杂性。如振动应力的产生使尖角部位应力水平提高，形成微裂纹，最终导致疲劳断裂的情况也时有发生。例如，恒速装置支架的连接拐角处无圆弧过渡，在使用时的振动应力作用下，在尖角处形成应力集中，导致疲劳断裂（图 1-9）。

图 1-9 恒装支架断裂后的形态

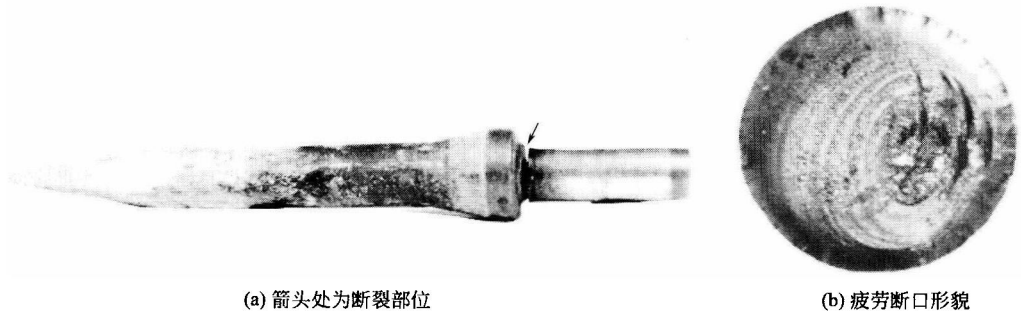
对于承受反复冲击载荷的零件，由于在使用过程中承受的冲击和振动应力较大，其截面拐角的过渡圆弧“R”半径和加工粗糙度显得尤为重要。图 1-10 为 5CrW2Si 钢制的矿山用冲击钻冲击杆，由于安装柄和杆身连接处的圆角半径较小，在使用过程中的冲击力的作用下，在圆角半径处形成应力的高度集中，导致冲击杆的早期疲劳断裂。

图 1-10 冲击杆安装柄根部断裂形态

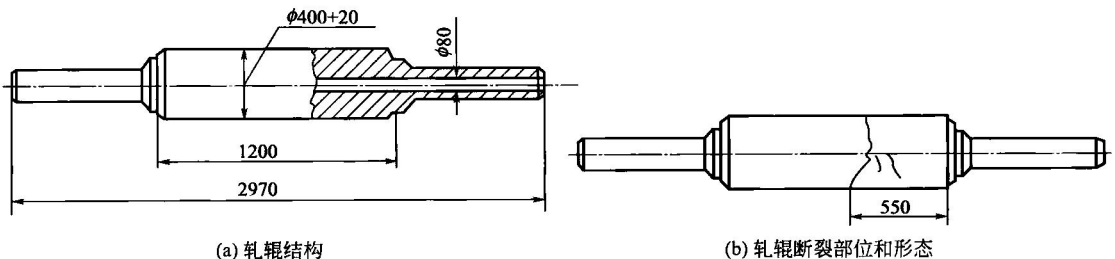
对于较大尺寸的零部件，设计人员往往仅考虑到热加工过程中的变形问题对零件的影响，而忽略了热应力、组织应力和加工后表面状态的影响，结果使零部件的使用寿命大大降低。例如铝板轧制机变速箱大齿轮，由于体积过大，热处理工艺不当导致很大的残余热应力，仅使用一个月就开裂失效。又如直径为 400mm 长为 1200mm 的冷轧辊，采用 9Cr2W 钢制作，轧辊表面硬度要求为 58~60HRC，硬化层深度为 15mm，其余部位的硬度要求不大于 278HB。设计时考虑到大直径轧辊在淬火过程中的热应力较大，为了防止中心裂纹的产生，在轧辊中心钻 $\phi 80\text{mm}$ 的内孔，以利于整体淬火时内孔同时通水冷却来降低淬火应力，防止内裂。实际上这对轧辊的使用寿命并没有起到预期效果，在使用过程中多次发生轧辊的断裂失效（图 1-11）。由于轧辊内孔是在热处理前加工，深孔内壁粗糙度较差，因此在使用应力的作用下，在加工痕迹处形成应力集中，导致裂源在加工痕迹处形成并向四周扩展，最终导致疲劳断裂。热处理过程中内孔表面氧化脱碳，降低了孔壁表面的疲劳强度。另外，加工内孔不仅增加了生产周期和制造成本，而且使心部材质缺陷暴露于表面。这些都是促进轧

图 1-11 轧辊结构和断裂示意图

辊断裂的因素。经修改设计，取消 $\phi 80\text{mm}$ 的内孔，改为实心轧辊，在改变热处理工艺、降低热应力、防止内裂的条件下制造的轧辊，在长期使用中均未发生轧辊断裂，避免了因断裂事故遭受的经济损失。

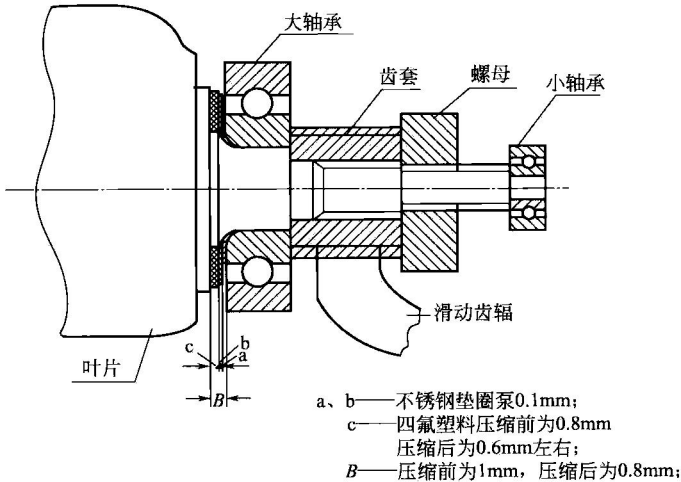
对于一些承受复杂应力的重要零部件，其结构较复杂时，加工和装配紧度误差设计若考虑不周，在以后的运行过程中易引起非正常摩擦磨损，导致零部件的损伤或断裂失效。例如，航空应急泵铝合金叶片在运行过程中除了承受旋转时的离心力外，还承受弯曲和扭转应力的共同作用。因此，按设计要求组装后的大轴承内圈和叶片轴颈端面通过螺套和螺母的拧紧，使轴颈和大轴承无任何相对运动（图 1-12）。由于不锈钢垫圈内孔直径为 13.5mm ，而轴颈直径为 13mm ，轴颈根部 R 为 $1.1\sim 1.45\text{mm}$ （实测），因而在装配时的压紧过程中使图 1-12中 a、b 两个垫圈在有 R 处形成喇叭状（图 1-13），对叶片轴颈产生干涉，造成轴承内圈和叶片端面不能紧密接触。因此，叶片在高速运转过程中在旋转弯曲和振动应力的共同作用下，轴颈和轴承内圈之间产生一定的相对摆动位移，其大小决定于轴颈 R 和垫片内孔尺寸。由微动磨损的一般机理可知，两个紧固的组合件之间产生往复而微小的相对位移时会引起摩擦。其结果将使零件接触表面氧化膜发生破裂，导致微凸体产生塑性变形和重复出现微焊和断裂，从而引起金属的转移和摩擦热的产生，使一部分金属粒子氧化生成黑色 Al_2O_3 产物。 Al_2O_3 硬度高于基体，形成磨粒磨损，尤其是不锈钢垫圈形成喇叭形后，与铝合金叶片轴颈更容易产生微动磨损。因此导致磨损区内形成点蚀坑和微疲劳裂纹，在磨损和接触应力的周期作用下，导致微裂纹的逐渐扩展，最后导致轴颈处的折断（图 1-14 和图 1-15），断口上呈现出明显的疲劳条带形貌（图 1-16）。

图 1-12 叶片断裂部位的组装示意图

对叶片设计结构进行改进，将三个垫片改成钢质内圆环和四氟塑料为外圆环组成的垫片（图 1-17），依靠叶片端面台阶定位，消除了轴颈的干涉，使轴承内圈和叶片端面之间紧密接触，从而消除了轴颈端面和轴承内圈之间微隙和偏摆，消除了轴颈处的微动磨损和折断现象。

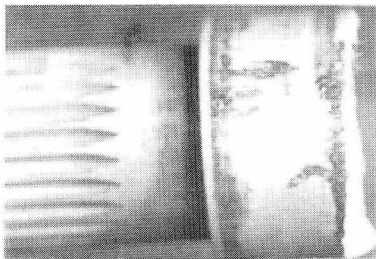
图 1-14 轴颈折断部位的外貌 4×

(a) 轴承部位的损伤和黑色附着物

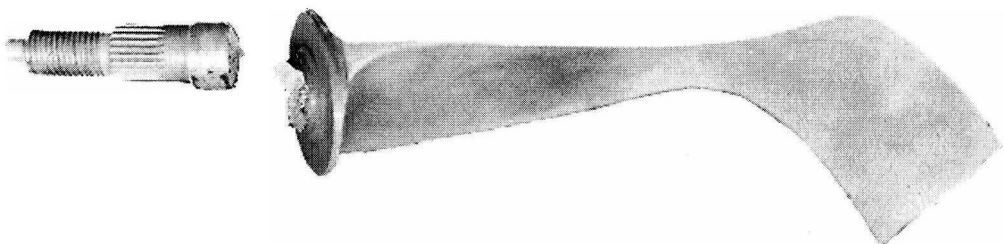
图 1-15 折断叶片全貌（尾部因折断后飞出撞弯）

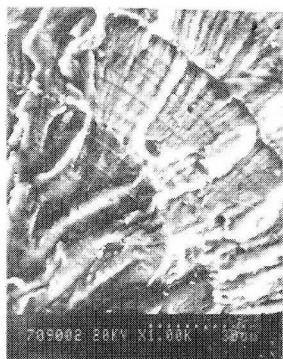
图 1-16 扩展区的疲劳条带

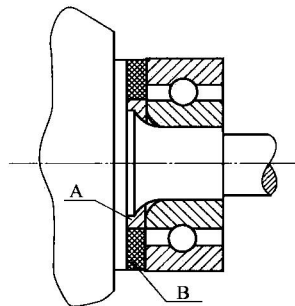
图 1-17 垫圈改进后的示意图
A—不锈钢垫圈；B—四氟塑料垫圈

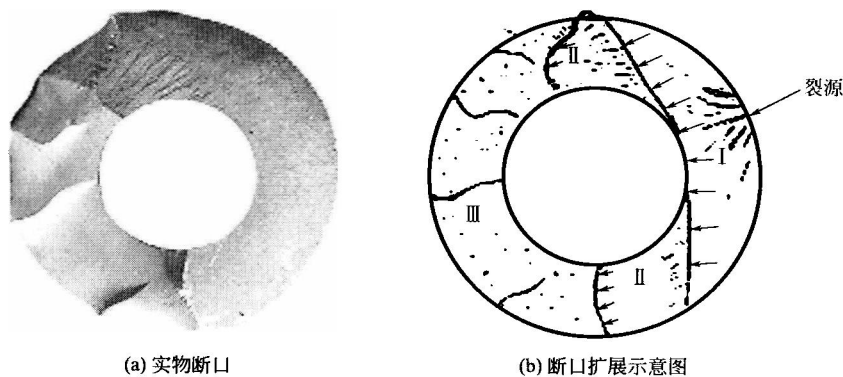
例如，航空液压泵输出轴的材料为 GCr15SiMn 钢，设计要求硬度为 60~65HRC，实测硬度为 62~63HRC，在装配和使用中多次发生折断（图 1-18）。断裂部位处于轴台阶的 R 处，实测 R 为 0.7~0.8mm（使用后的美国同类产品硬度为 60~60.5HRC、 R 为 0.4mm）。断口呈灰白细瓷状，有明显的快速断裂的三个区域（图 1-19）。取同批生产的三只成品，检测 R 部位的残余应力，结果轴向应力值为 -480MPa。显微组织为隐针状回火马氏体+细小颗粒状碳化物+少量残余奥氏体（图 1-20）。经调整热处理工艺将硬度降低至 59~62HRC，

图 1-19 输出轴断口形貌

提高材料韧性后，消除了折断现象。

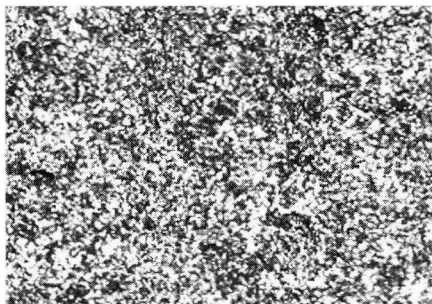
图 1-20 断裂件显微组织

隐针状回火马氏体+细颗粒状碳化物+少量残余奥氏体 500×

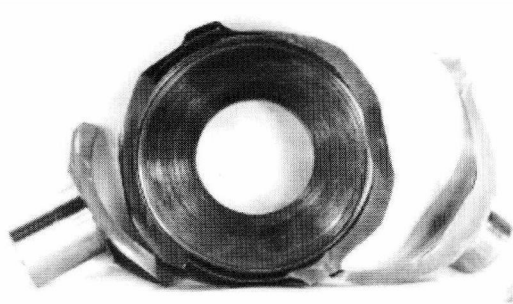
图 1-21 为液压泵斜盘，由 GCr15SiMn 钢锻造成毛坯，经粗加工后热处理，然后精加工成形，设计要求硬度为 60~66HRC。热处理工艺为 840℃ 盐炉加热，保温 8~12min，油冷淬火，150℃ 低温回火，实测硬度为 64~64.5HRC（美国同类产品硬度为 59~60HRC），显微组织中有较多的针状马氏体（白区）和隐针状马氏体+少量颗粒状碳化物+残余奥氏体（图 1-22）。在使用仅数小时，甚至在磨合试车过程中就发生断裂（图 1-23）。断裂均处于 R 部位，断口均呈瓷状脆性快速断裂特征（图 1-24）。将零件硬度要求改为 59~62HRC，热处理工艺调整为 820~830℃ 盐炉加热，保温 8~12min，油冷淬火，200℃ 低温回火处理后，显微组织为隐针状为主的回火马氏体+较多的颗粒状碳化物+少量残余奥氏体（图 1-25）。不仅增加了材质的韧性，而且由于颗粒状碳化物较多，有良好的耐磨性，大大提高了斜盘的使用寿命，消除了脆性断裂现象。

图 1-21 断裂斜盘

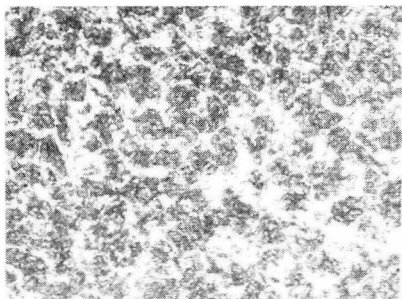
图 1-22 断裂件显微组织 500×

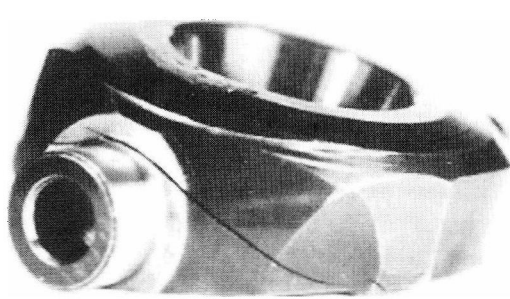
图 1-23 磨合试车时断裂斜盘

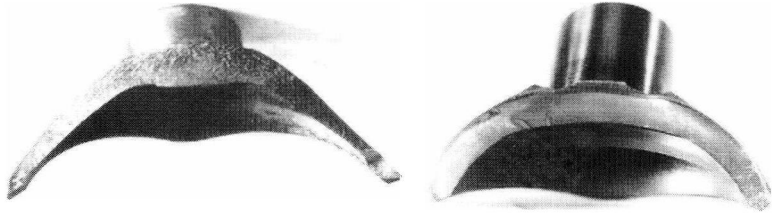
图 1-24 两只断裂斜盘的不同形态

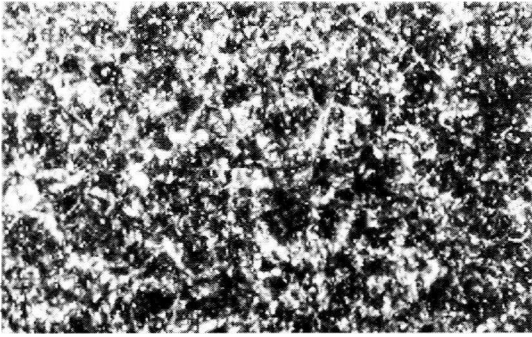
图 1-25 淬回火处理后的组织
隐针状为主的回火马氏体+少量
针状马氏体+颗粒状碳化物+
少量残余奥氏体 500×

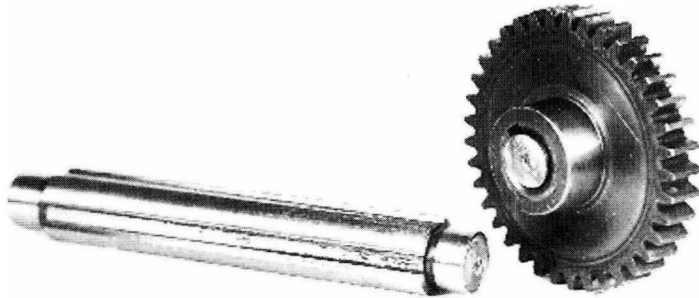
例如，1.5kW 的电动机传动轴，转速为 1425r/min，运行时电动机最大扭力仅为 400N，但在使用仅 10h 左右就连续发生两起传动轴断裂事件。断裂部位均处于粗糙度较差的退刀槽的根部（图 1-26），断口平整，垂直于轴，呈扭转剪切断裂形貌（图 1-27）。对传动轴进行理化检查，其材料为 45 钢（成分为 0.42% C、0.6% Mn、0.3% Si），硬度为 167~172HBS，显微组织为退火状态的片状珠光体+网络状铁素体（图 1-28）。按相关资料，根据硬度换算其剪切强度（ τ_b ）仅为 412~482MPa，由

图 1-26 传动轴断裂后实物

此可知未充分发挥 45 钢应有的性能潜力。同时，退刀槽部位加工较粗糙，加工痕迹处形成应力集中，在较大的扭转作用下，促进了传动轴的断裂。将传动轴进行调质处理，硬度提高至 30~35HRC 后，消除了断裂的再现。
