潘玉洪 朱伟杰 编著

# 熔模铸造 缺陷图册

本《图册》包括熔模铸造缺陷85例,照片104幅。其中蜡模缺陷15例,型壳缺陷28例,铸件缺陷42例。适用于中温、低温蜡料,水玻璃型壳和硅溶胶型壳,以及结构钢、低合金钢、不锈钢和高合金钢等铸件。

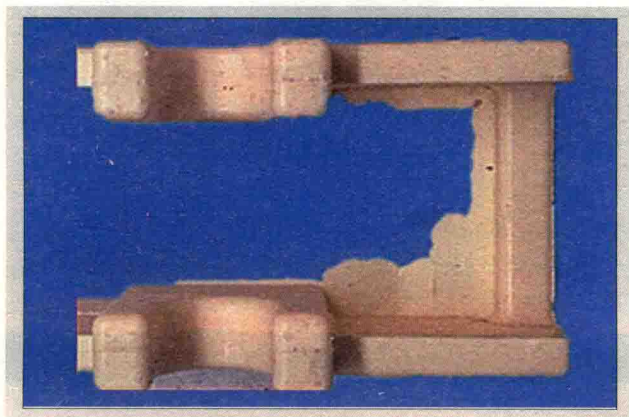
## LM-01-01 飞翅

蜡模的分型面上有多余的蜡料薄片。

1. 制模时，蜡料的温度过高，压力过大。

2. 制模时，压型没有锁紧；或压型的分型面上有脏物。

3. 压型设计或选材不当，刚性不够；或压型的锁紧定位不当，压型留有间隙。

4. 压型的制造质量差，分型面不平、表面粗糙，有间隙。

5. 压型使用时间太长，分型面局部磨损。

1. 制模时严格控制蜡料的温度和压射压力。

2. 制模合型前，仔细检查分型面，并清理干净；同时要锁紧压型。

3. 改进压型设计并合理选材，增加压型的刚性；必要时，调整锁紧的位置，确保压型的设计质量。

4. 控制压型的制造质量，确保分型面的精度和粗糙度，使其满足图纸要求。

5. 制定合理的压型使用寿命，加强压型使用前的检验，确保压型处于合格状态。

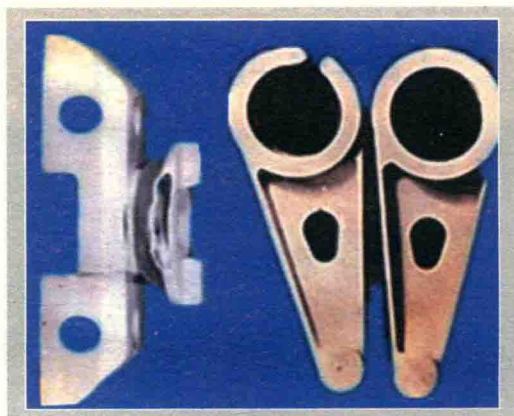
## LM-02-02 欠注

蜡模局部欠注处，呈现圆弧状的表面。

| 产生原因 | 防止措施 |
|---|---|
| 1. 制模时，压型或蜡料的温度太低；或蜡料的流动性较差，充填能力低。 | 1. 制模时，严格控制蜡料的温度。蜡料搅拌后要充分静置，提高其流动性和充填能力。 |
| 2. 注蜡孔的位置不合理，或注蜡孔的截面太小。 | 2. 改进注蜡孔的位置，缩短蜡料充型的流程；或适当增加注蜡孔的截面。 |
| 3. 制模压力小，注射速度太低，或制模注射中断。 | 3. 严格控制注射压力，并连续注蜡不能中断。 |
| 4. 压型的设计不合理，排气不良。 | 4. 改进压型设计，以利于排气；必要时，增设排气口。 |

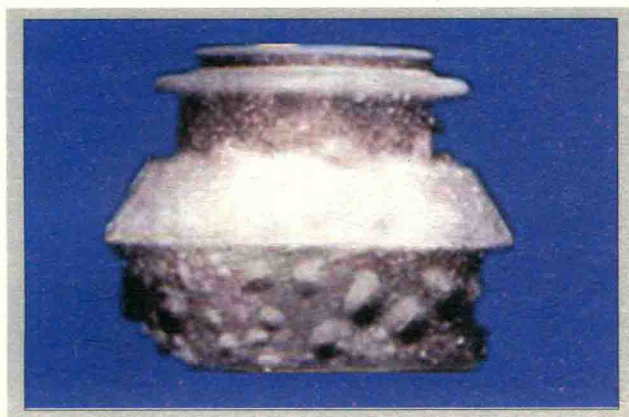
## LM-03-03 鼓泡

**特征** 蜡模的表面上有局部、空心、大小不等的圆弧凸起

| 产生原因 | 防止措施 |
|---|---|
| 1. 搅拌蜡料时，卷入过多的气体，并且静置回性的时间太短，不利于气体溢出。 | 1. 蜡料充分搅拌后，应静置必要的时间；使蜡料中的气体充分溢出。 |
| 2. 起模过早，蜡模表面硬度很低：蜡料中被压缩的气体膨胀。 | 2. 确保蜡模在压型中的充分冷却，应严格控制起模时间。 |
| 3. 起模后，蜡模没有及时冷却，或冷却不充分，或冷却水温度较高。 | 3. 起模后，蜡模要及时、充分冷却；并严格控制冷却水的温度。 |
| 4. 压型或制模间的温度过高。 | 4. 严格控制压型和制模间的温度；必要时，应安装空调。 |

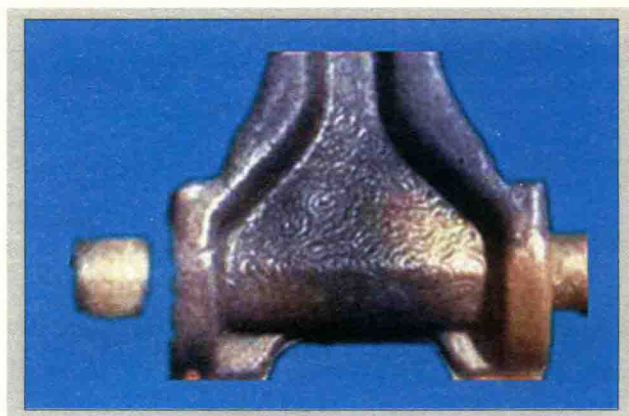
## LM-04-04 流纹

蜡模的局部表面有不规则的流纹。

| 产生原因 | 防止措施 |
|---|---|
| 1. 型腔中分型剂的用量过多，或涂抹得不均匀造成分型剂局部堆积。 | 1. 制模前，用毛刷或纱布在型腔表面和分型面涂擦适量、均匀、薄薄的分型剂；防止分型剂局部堆积。 |
| 2. 型腔清理不干净，局部残留较多的分型剂或水分等。 | 2. 制模前，必须清理干净型腔；不能残留分型剂、水分等。 |
| 3. 分型剂选用不当，或分型剂过期变质。 | 3. 根据蜡料，合理选用分型剂；分型剂应定期检验，并妥善保管；确保其质量。 |
| 4. 制模时，压型的温度低；或注射压力小，注射速度低。 | 4. 按照蜡模的大小、复杂程度、蜡料，以及选用的设备，合理选择压型温度和注射压力。 |

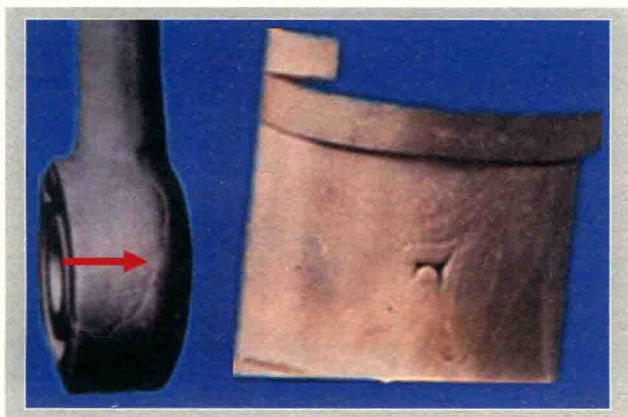
## LM-05-05 冷隔

蜡模上，蜡料的交汇处出现圆滑的沟槽。

1. 注射蜡料时，压型或蜡料的温度太低，蜡料的流动性差，充填能力低；或保压时间短。

2. 蜡料搅拌不充分，蜡料的各种成分混溶不均匀，充型能力差。

3. 注蜡孔的位置不合理，或注蜡孔的截面太小。

4. 注射蜡料的压力小，注射速度太低，或注蜡中断。

5. 压型设计不合理，型腔排气不良。

1. 注射蜡料时，严格控制压型或蜡料的温度及保压时间；提高蜡料的流动性和充填能力。

2. 搅拌蜡料时，应充分搅拌均匀；搅拌后应静置足够的回性时间，提高蜡料的充型能力。

3. 改进注蜡孔的位置，缩短蜡料充型的流程；或适当加大注蜡孔的截面。

4. 确保蜡料的注射压力，并连续注射蜡料，不能中断。

5. 改进压型设计，便于排气；必要时增加排气口。

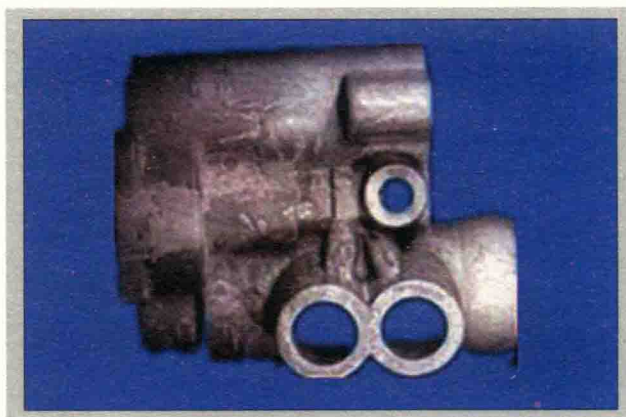
## LM-06-06 表面粗糙

蜡模的表面粗糙，不光洁。

| 产生原因 | 防止措施 |
|---|---|
| 1. 蜡料搅拌不充分，蜡料的各种成分混溶不均匀；或蜡料温度不均匀。 | 1. 严格控制蜡料各组分的加入顺序和熔化温度，充分搅拌后静置必要的时间，确保蜡料温度均匀。 |
| 2. 蜡料温度低，或压型温度低。 | 2. 制模时，严格控制压型和蜡料的温度；保证蜡料良好的充填性和流动性。 |
| 3. 压型的型腔没有清理干净，留有残存的冷却水或脏物。 | 3. 制模前，必须清理干净型腔，不能残留水分等。 |
| 4. 注射蜡料的压力小，或注射蜡料时中断；或射蜡枪嘴小，或注蜡孔小。 | 4. 严格控制蜡料的注射压力；不允许注射时蜡料中断；适当加大射蜡枪嘴的直径，或增加压型的注射孔。 |
| 5. 压型型腔表面粗糙。 | 5. 修改压型型腔设计，或修整型腔，降低其表面的粗糙度。 |

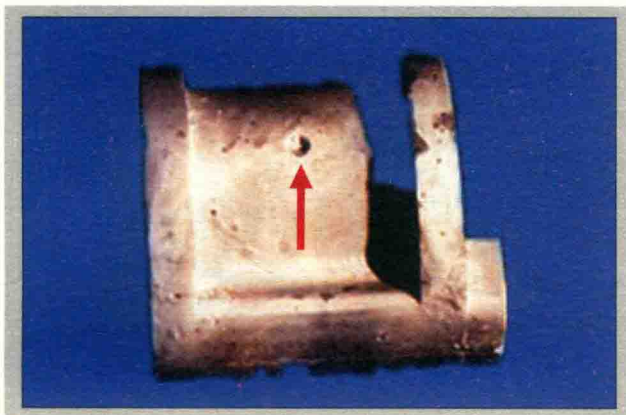
## LM-07-07 顶杆凹坑

在蜡模上与顶杆相应的部位产生凹坑。

1. 制模时，顶杆没有及时复位。
2. 蜡模在压型中冷却不充分，表面硬度低；此时用顶杆起模，在顶杆的相应部位产生顶杆凹坑。
3. 顶杆的截面积太小。

1. 合型前检查压型，使顶杆处于正常状态。
2. 适当地延长蜡模在压型中的冷却时间，增加蜡模表面的硬度。
3. 在可能的情况下，适当地增加顶杆的截面积。

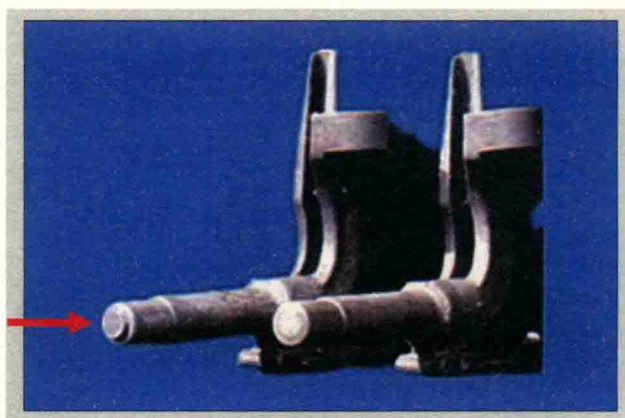
## LM-08-08 错位

**特征** 蜡模与活块对应的部位出现多余的蜡料。

| 产生原因 | 防止措施 |
|---|---|
| 1. 压型时，活块没有锁紧。 | 1. 压型时锁紧活块，抵消蜡料充型的压力。 |
| 2. 活块磨损，不易被锁紧。 | 2. 确定压型合理使用寿命；压型使用前应检验合格，及时更换磨损的活块。 |
| 3. 注射蜡料的压力过大，使活块位移。 | 3. 根据蜡模的大小、形状和蜡料等因素，合理选择注射压力。 |
