# 四川省典型火灾 原因调查案例集（一）

## 泸州市宫阙老窖集团有限公司 “8·4”爆炸燃烧事故

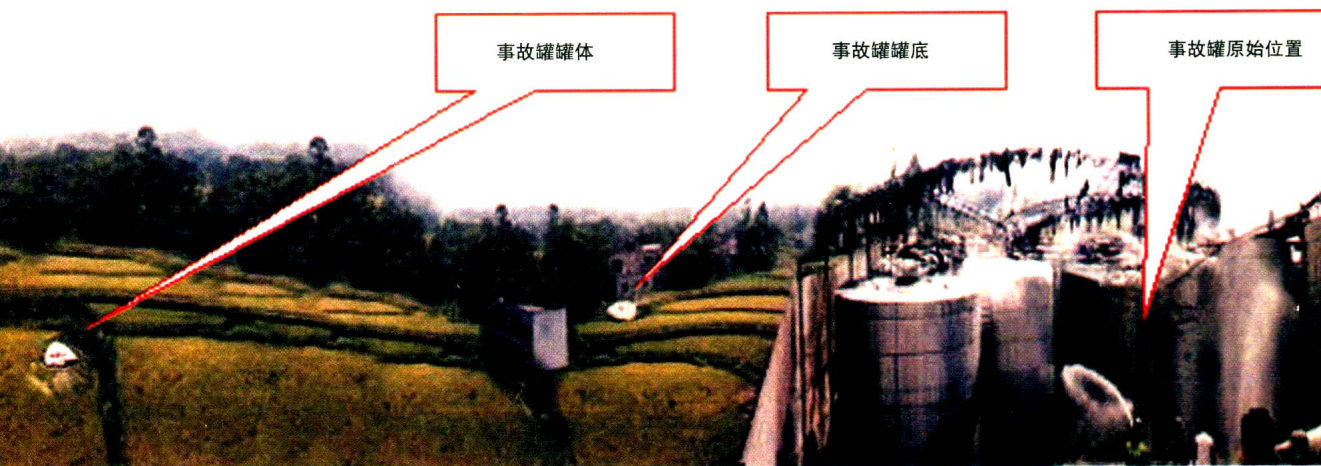
图3-1 现场概貌图

2. 沿酒库外东偏南方向勘验，在距酒库50m处的稻田边发现有一变形酒罐罐底，经现场核实为事故罐罐底，如图3-1；在距酒库500m处的水田里发现有一严重变形的酒罐罐体，经现场核实为事故罐罐体，如图3-1。厂区外其他方向未见异常。

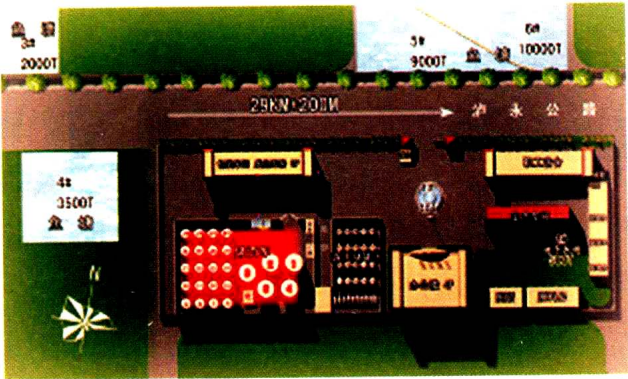
图3-2 储酒库房平面示意图

与地磅相邻的是储酒罐库房。平面示意图如图3-2。库房坐东南向西北，西北面与车间相连的雨棚紧邻，大小为 $42\text{m} \times 25\text{m}$ ，高 $11\text{m}$ ，承重构件为钢制骨架，骨架顶部有一 $9.5\text{m} \times 10\text{m}$ 洞口，库房顶部烧毁，其余骨架完好；库房有一围墙，把地磅和其他建筑、设施分隔，墙高 $2.1\text{m}$ ，距包装车间外墙 $16.5\text{m}$ ；围墙西北面中部地面上有一 $\Phi 65\text{mm}$ 消火栓，栓口朝向西北；围墙西北面上靠东北围墙 $5\text{m}$ 处有一钢管制作的库门，库门大小为 $3.6\text{m} \times 2.1\text{m}$ ，大门骨架完好；大门两侧墙上分别挂着一具 $4\text{kgBC}$ 干粉灭火器，灭火器外形完好。

根据上述勘验和调查访问情况初步认定起爆部位位于储酒罐库房。

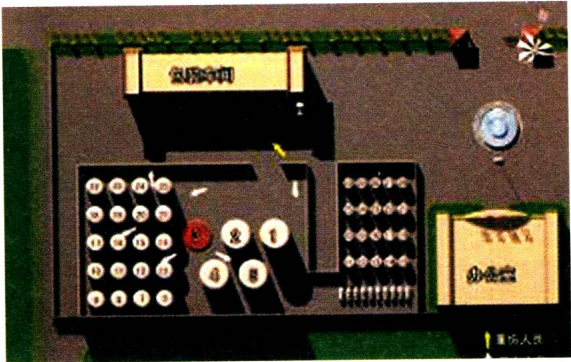
图3-3 人员伤亡位置示意图

3. 距库房西北围墙 $5\text{m}$ 、东北围墙 $8.6\text{m}$ 处有尸体B，面部向上、烧焦；库房内2号罐与4号罐右侧有尸体C，面部向上、烧焦。

6. 3号罐罐基西偏南分别是6号、13号罐，6号罐体从6m高处、13号罐从4.5m高处变形，有明显挤压擦痕，擦痕从下向上依次变深；13号罐与14号罐之间有一标注EX的泵，其铭牌模糊不清，有电源线相连。

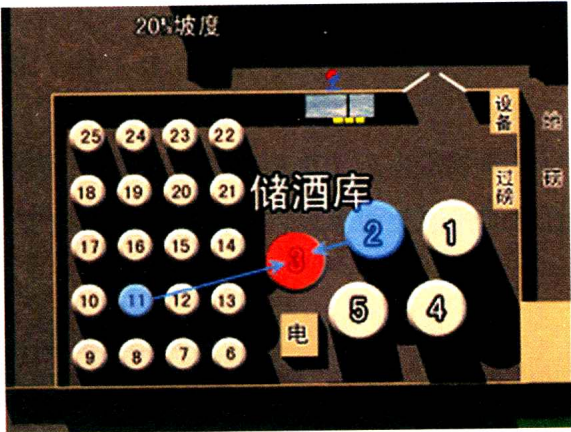
图3-4 罐体位置及编号示意图

4. 距水池东南墙面 $6.5\text{m}$ 、库房东北围墙 $16.5\text{m}$ 处为3号罐罐基，直径 $6.4\text{m}$ 、罐边缘高 $0.55\text{m}$ ，且从边缘向中部依次降低，罐基西北方向开有 $0.2\text{m}$ 宽的沟槽，其沟槽底部

从边缘向中部依次升高，罐基东南距罐基0.1m处有一宽30mm、厚2mm的铁片埋入地下，其地面部分长0.38m，罐基边缘水泥部分脱落，内部为红砖，不见罐体，罐基靠6号、13号罐方向的库房顶部有一洞口，大小如前述。

根据上述勘验和调查访问情况初步认定起爆点位于储酒罐库房的3号罐。
