# 飞机结构 修理设计经验汇编

山东太古飞机工程有限公司 编著

# 01. 前登机门内侧中部蒙皮裂纹损伤的修理

## 02. 后货舱门的修理改装

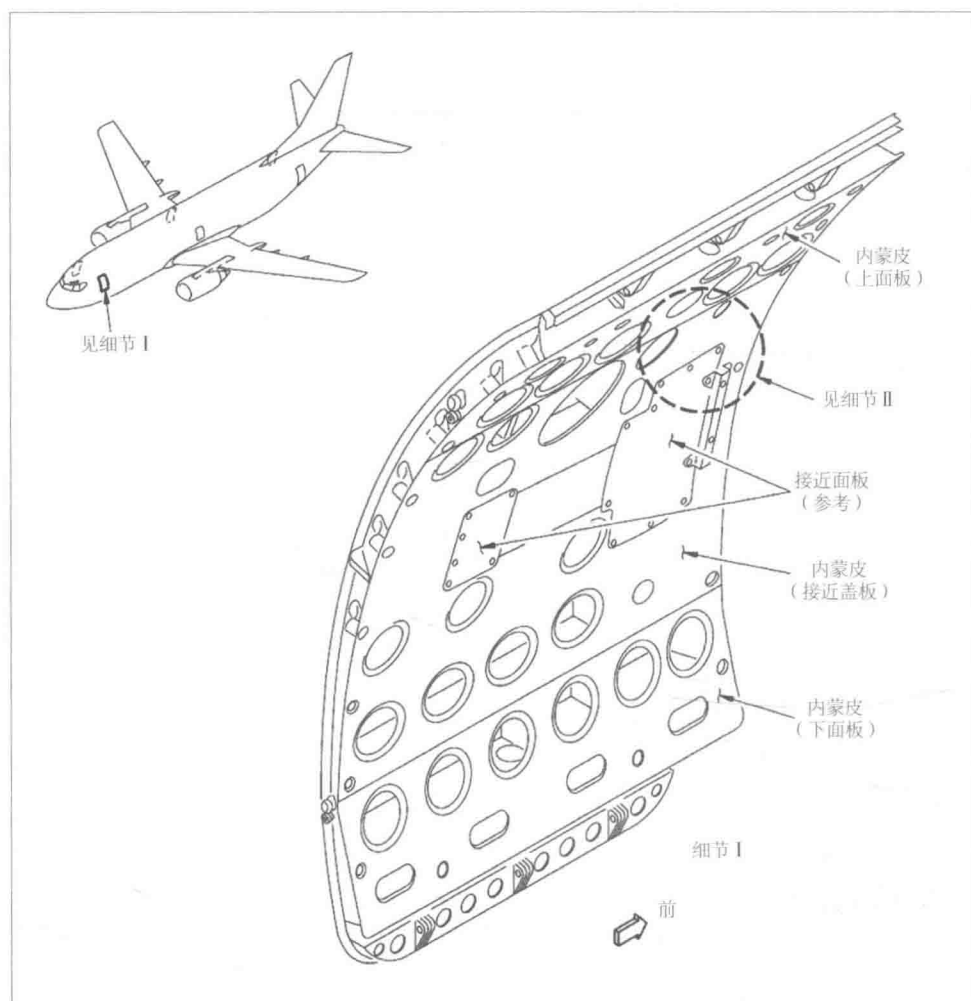
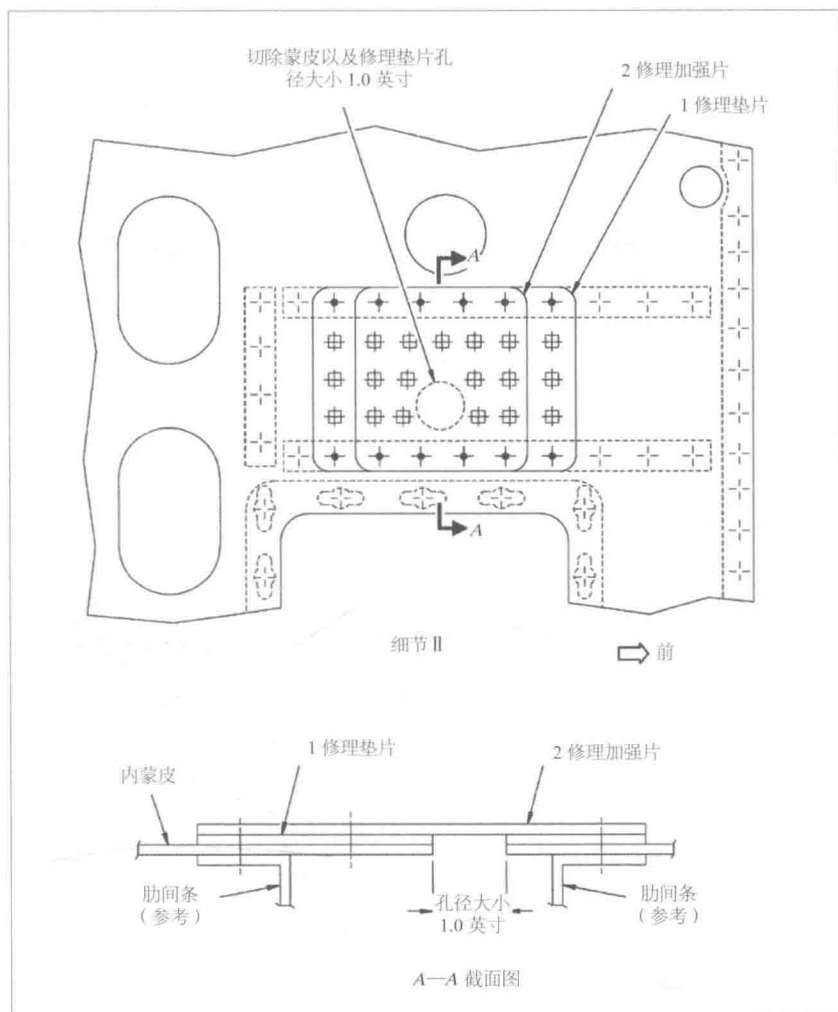
图2 前登机门内侧中部蒙皮裂纹损伤修理

主要是 No.9 和 No.10 梁之间的内蒙皮裂纹。

经过调查发现，裂纹的起因是由于飞机在增压过程中下方的铰链支撑组件上的一个螺栓与内蒙皮接触，多次反复地接触，导致了裂纹的产生。如果不及时修理，裂纹尺寸会持续增大并有可能损伤其他部件，导致维修成本增加。

（1）参照 737-300 SRM 52-10-01, Figure 101, Detail VIII，如图 2 所示，在内侧中部蒙皮切除 1.0 英寸<sup>①</sup>直径的圆孔以去除裂纹。

(3) 高频涡流检查完毕后, 沿着直径为 1.0 英寸的圆孔再扩切 0.040 英寸作为保险切口。

(4) 按照以下要求, 加工如图 2 所示的修理件。

(5) 预安装所有的修理件到前登机门上并参照图 2 钻紧固件孔。在新紧固件位置保证  $4D \sim 6D$  的间距和最小  $2D$  ( $D$  为紧固件孔直径) 的边距。

(9) 参照图 2, 按照如下要求安装修理件:

① 按需加装垫片以保证间隙不超过 0.005 英寸。

- ②在新紧固件位置保证  $4D \sim 6D$  的间距和最小  $2D$  的边距。
- ③在原有的拉钉位置，安装 BACR15FR6E ( ) R 拉钉或 SRM 中替代紧固件。
- ④在新紧固件位置，安装 BACR15BB5D ( ) 铆钉或 SRM 中替代紧固件。
- ⑤在结合面处涂 BMS5-95 密封胶。
- ⑥用 BMS5-95 对修理件填角密封。
