电力设备技术监督典型案例

# 避雷器 及开关类设备

# 1000kV 避雷器氧化锌阀片受潮导致阻性电流异常

# ±800kV 换流站避雷器氧化锌阀片劣化导致试验数据异常

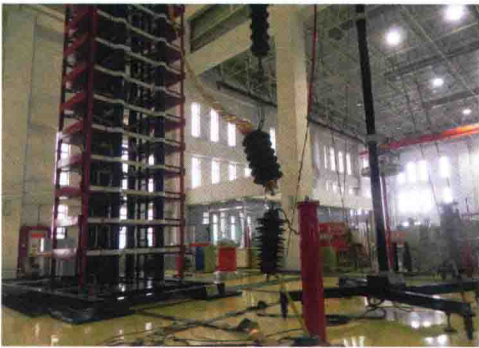
(2) 整体残压试验。在排除现场测量因素和受潮因素影响后，为检查避雷器氧化锌阀片性能，开展了 5kA、10kA，8/20 $\mu$ s 雷电冲击残压试验和 200A、500A，30/60 $\mu$ s 操作冲击残压试验。试验数据表明，两只避雷器保护性能一致性较好，仅残压试验无法判定氧化锌阀片性能问题。见图 1 和表 3。

图 1 整只避雷器残压试验照片

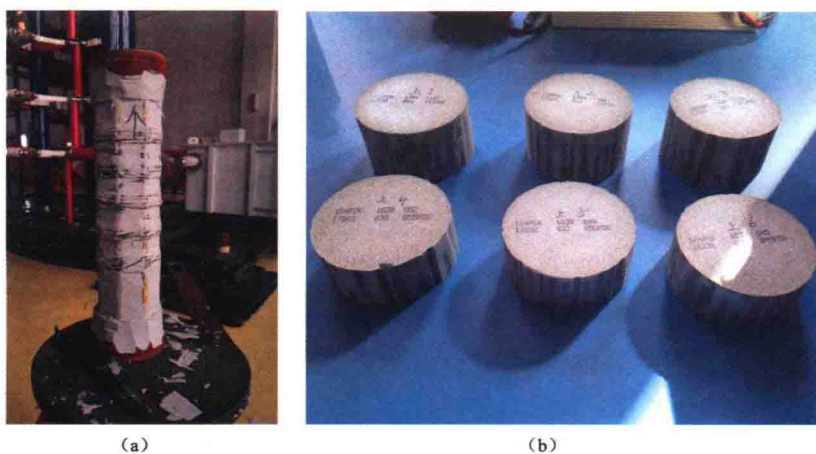
(3) 阀片直流参考电压试验。为进一步分析避雷器氧化锌阀片问题，对两只避雷器进行了解体。两只送样的避雷器内部均有 6 只氧化锌阀片，其直径均为 75mm，高度有 42mm 和 32mm 两种。如图 2 所示。

图2 避雷器解体图片  
(a) 外观；(b) 氧化锌阀片

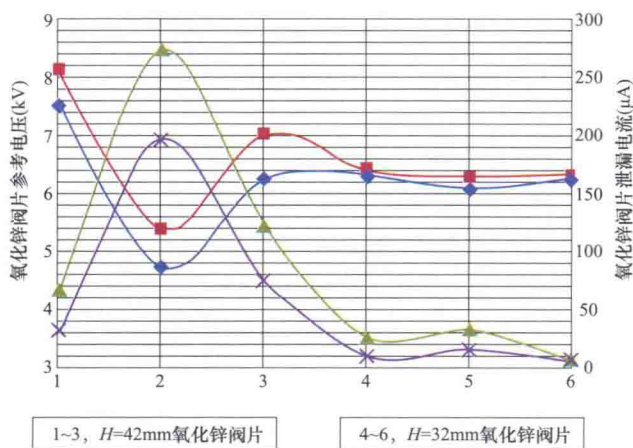
对 12 只氧化锌阀片进行烘干处理，然后进行 10kA 雷电冲击和直流 1mA 参考电压试验。其中一只避雷器氧化锌阀片存在较明显异常，详见图 3。

图3 试验结果

可以看出，2 号氧化锌阀片直流参考电压明显偏低且泄漏电流明显偏高，劣化明显，可能存在劣化情况。
