# 变电电气安装工程 典型案例分析

戴挈军 编

本书以电力优质工程检查中的变电电气安装典型案例为基础，结合国家电网公司相关办法、制度以及国家、行业相关规程、标准进行分析，并给出相应解决措施，图文并茂，较为直观。

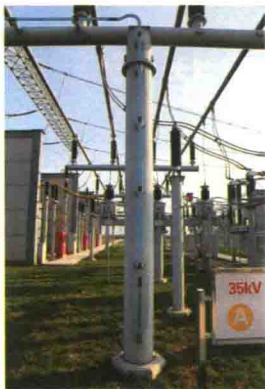
### 存在问题:

分体式主变压器中性点接地不规范, 存在中性点通过构架接地、未两点接地或接地引线环流等问题。不符合 GB 50148—2010《电气装置安装工程 电力变压器、油浸电抗器、互感器施工及验收规范》中“主变压器中性点引出后, 应有两根接地引线与主接地网不同干线连接”的强制性规定。

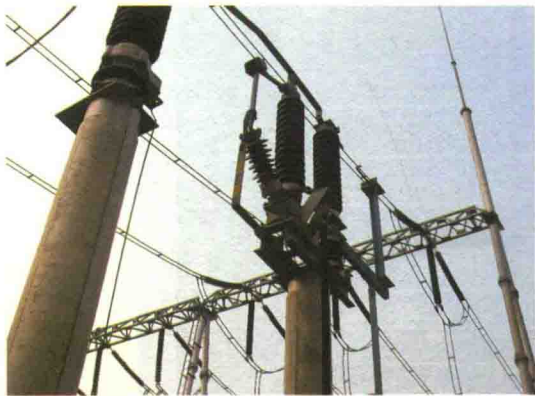
### 存在问题：

带有放电间隙的主变压器中性点接地，存在未采用两根接地引线与主接地网不同干线相连等问题。不符合 GB 50148—2010《电气装置安装工程 电力变压器、油浸电抗器、互感器施工及验收规范》中“主变压器中性点引出后，应有两根接地引线与主接地网不同干线连接”的强制性规定。

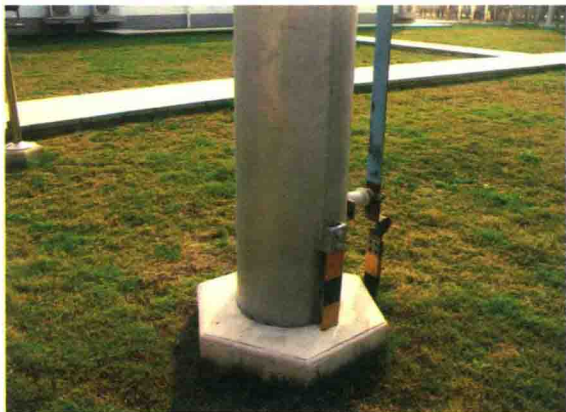
### 存在问题：

主变压器中性点无隔离护栏等保护措施，不符合基建质量〔2010〕19号《国家电网公司输变电工程质量通病防治工作要求及技术措施》中“主变压器中性点接地部位应按绝缘等级增加防护措施”的规定。
