# 高烈度艰险山区交通隧道 洞口结构抗减震技术

王道远 崔光耀 袁金秀 李庚许 著

# 第 1 章 交通隧道洞口结构震害特征

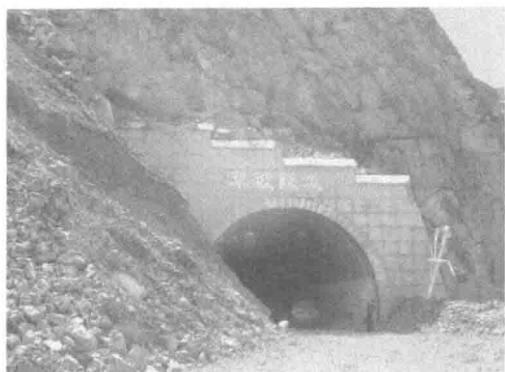
位于地震烈度 6 度的隧道洞口结构未出现震害；位于地震烈度 7 度和 8 度的隧道均有一座隧道洞门墙帽石被落石砸坏；位于地震烈度 9 度的隧道中单坎梁子隧道、草坡隧道和耿达隧道仅边仰坡、洞门墙和明洞出现了震害（见图 1.1.2 和图 1.1.3），且主要为次生灾害引起的，酒家垭隧道洞口段衬砌出现了二衬垮塌、混凝土掉块、剥落等影响车辆通行的严重震害。

图 1.1.2 草坡隧道进口崩塌，掩埋洞口

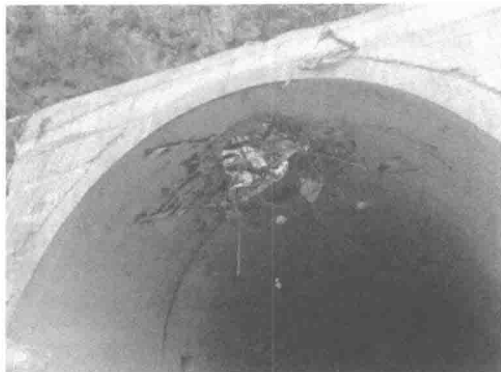
图 1.1.3 耿达隧道洞口段明洞被砸穿

(1) 边仰坡在 8 度及 8 度以上时无震害,9 度及 9 度以上时震害多由边仰坡上方山体崩塌、滑塌引起;明洞震害较少,仅耿达隧道被落石砸穿、桃关隧道明洞上方有落石堆积。

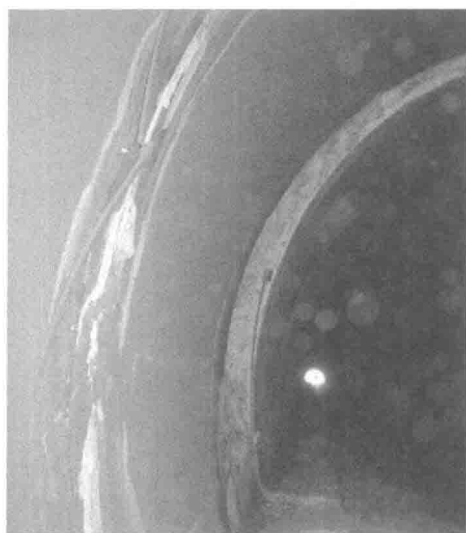
图 1.1.4 白云顶隧道洞口段衬砌环向错台

位于地震烈度 10 度区的盘龙山隧道、紫坪铺隧道、友谊隧道和马鞍石隧道边仰坡崩塌、滑塌及落石，洞口段衬砌破坏较严重，出现了衬砌开裂等震害；白云顶隧道边仰坡崩塌、滑塌及落石，洞门端墙被砸坏，洞口段衬砌破坏严重，出现了混凝土掉块、剥落、错台（见图 1.1.4）以及二衬垮塌等影响车辆通行的严重震害。桃关隧道洞门端墙断裂、拱圈损坏（见图 1.1.5）。

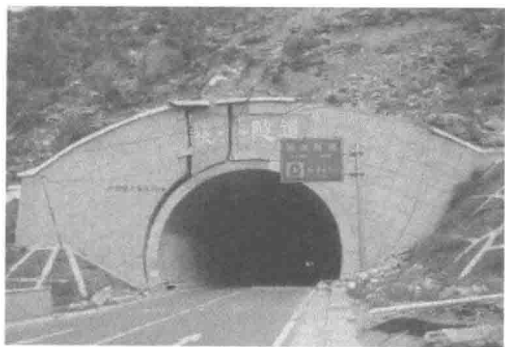
图 1.1.5 桃关隧道洞门端墙断裂、拱圈损坏

(2) 洞门震害在 9 度以下区域主要由次生地质灾害引起,在 9 度及 9 度以上区域主要是洞门墙开裂和由次生地质灾害引起的震害,11 度区的龙洞子隧道和桃关隧道洞门出现了断裂震害,这主要和洞门地基以及洞门结构形式有关。桃关隧道进口洞门位于巨厚土覆盖层上,且进口处地势平坦,洞门两侧开阔,不适宜做端墙式洞门,宜做削竹式洞门(接长明洞)。

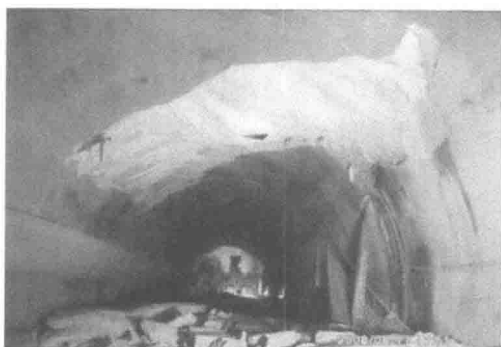
害；龙溪隧道和龙池隧道边仰坡出现小的滑塌，洞口段衬砌破坏严重，出现了混凝土掉块、剥落以及二衬垮塌（见图 1.1.6）等影响车辆通行的严重震害。

图 1.1.6 龙溪隧道左洞进口拱部二次衬砌垮塌

(3) 硬岩隧道洞口段结构基本无破坏,软岩隧道洞口段结构震害较严重。软岩隧道洞口浅埋段由于考虑了抗震设防,未出现二次衬砌垮塌这样严重的震害类型;软岩隧道洞口过渡段出现了二次衬砌垮塌这样严重的震害类型(龙溪隧道和酒家垭隧道),分析其原因主要是:地震烈度高、二次衬砌未配筋、垮塌处位于软硬围岩交接面段等。

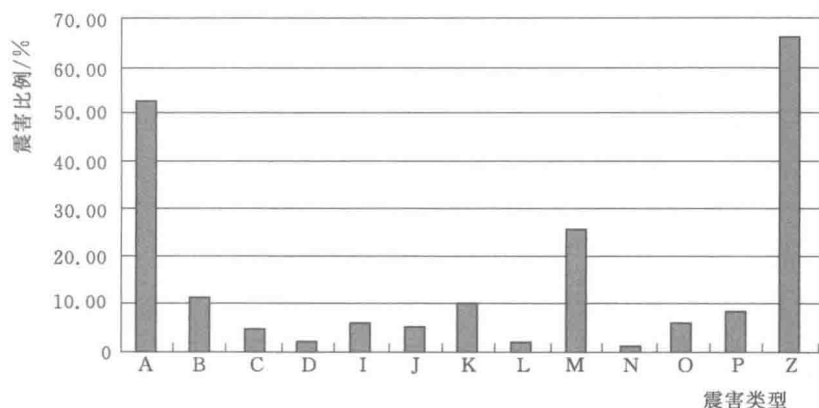
图 1.2.1 洞口浅埋段震害统计

由表 1.2.4 及图 1.2.1 可知, 洞口浅埋段震害以衬砌开裂 (裂纹清晰, 有一定走向) 为主, 占 52.90%; 仰拱错台次之, 占 25.44%; 其他震害比例均较小。综合震害长度为 526m, 占统计长度的 66.25%。

震害中未出现二次衬砌垮塌, 也没有出现隧道垮塌, 这主要与该区域隧道已按 7 度设防, 并且在洞口段采用了钢筋混凝土衬砌有关。

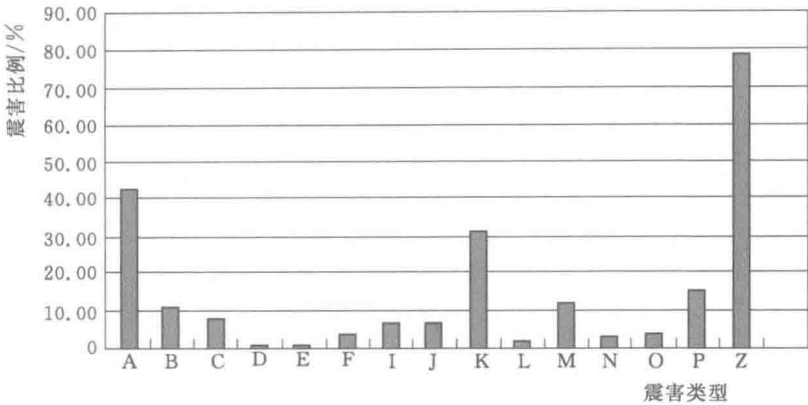
图 1.2.2 洞口过渡段震害统计

由表 1.2.5 及图 1.2.2 所知，洞口过渡段震害以衬砌开裂（裂纹清晰，有一定走向）为主，占 43.13%；路面开裂（裂纹清晰，有一定走向）次之，占 31.54%；出现了二次衬砌垮塌震害，占 3.32%。综合震害长度为 881m，占统计长度的 79.16%。

洞口过渡段出现了二次衬砌垮塌，这主要与围岩存在软硬交界面，同时与处于隧道深埋段有关。

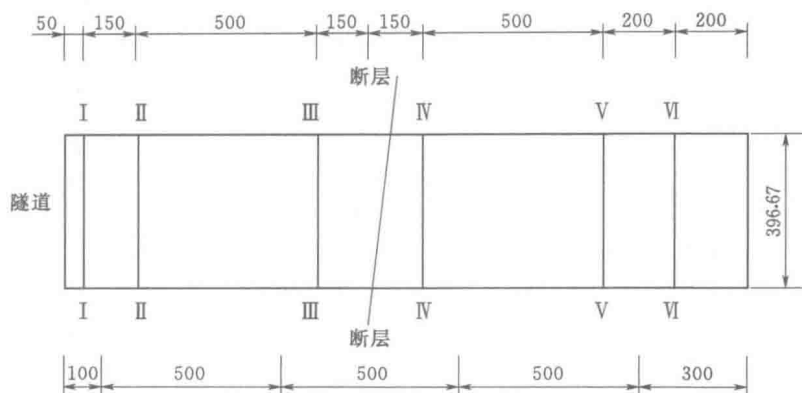
图 1.2.3 洞口段衬砌震害统计 (单位: m)

由表 1.2.7 及图 1.2.3 可知,隧道洞口段震害以衬砌开裂(裂纹清晰,有一定走向)为主,占 48.72%;路面开裂(裂纹清晰,有一定走向)及仰拱错台次之,分别占 23.46%和 18.57%;路面开裂(不能确定裂纹方向,呈片状或网状)再次之,占 14.84%;出现了二次衬砌垮塌震害,占到了 1.94%。综合震害长度为 1407m,占统计长度的 73.78%。

最严重的震害是二次衬砌垮,出现塌洞口过渡段内,这主要与围岩存在软硬交界面,同时由于处于隧道深埋段,二次衬砌可能没有配筋等情况有关。
