# 建筑防水与 装修工程

[日] 半泽正一 著  
牛清山 陈凤英 译  
季小莲 校

# [1] 防水

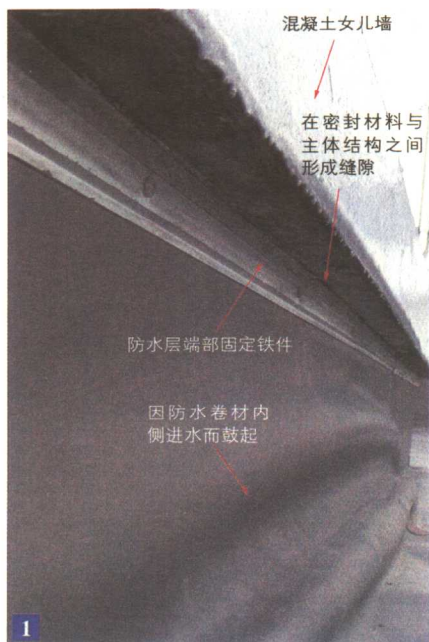
渗入内部的水使防水卷材降低了粘着力。因有防水层端部固定铁件，卷材才勉强没有被揭开。

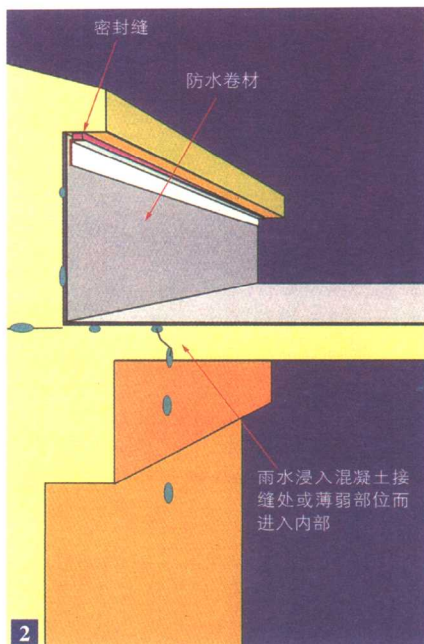
进入防水卷材内的水从混凝土薄弱层渗入内部。

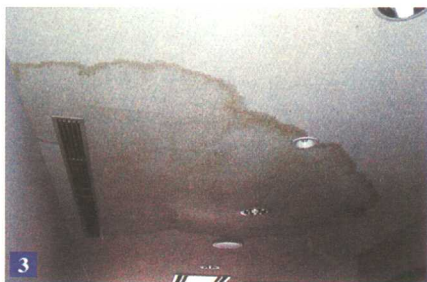
由混凝土薄弱层渗入内部的水使顶棚形成很大的污迹。

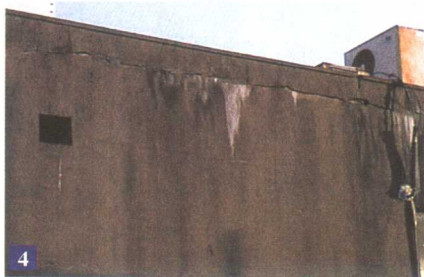
漏水不仅使内部形成污迹，就连外部也受其影响。其原因将在下面进行说明。

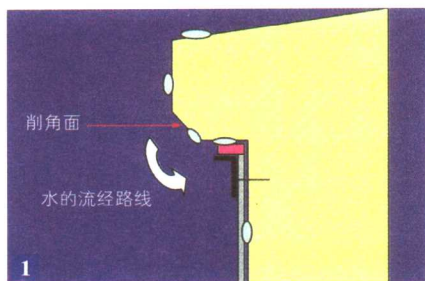
1 流到女儿墙上的雨水如上图所示流进防水层的端部。如果削角面较宽，那么水的流动势头必将加大。

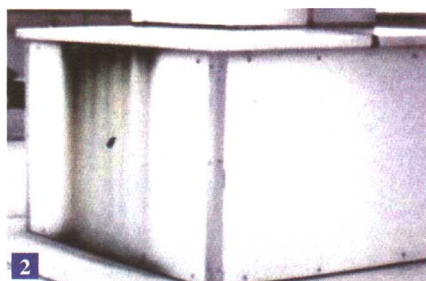
2 被污染处与没被污染处是怎么形成的呢？此处从雨水的流经路线就可以得到启发。

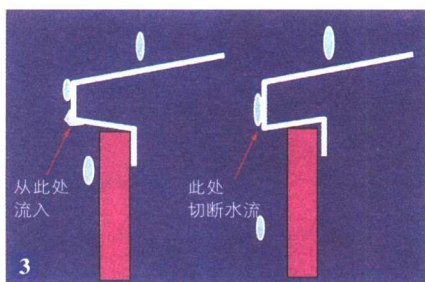
3 受污染之处如左图所示，泻水弯处呈钝角，水容易流进去。其他部位如右图所示，水流被切断。

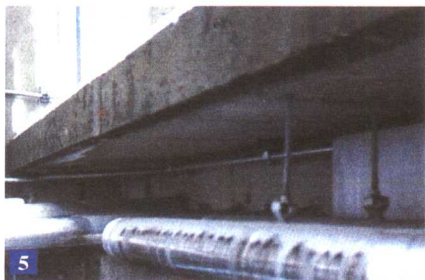
5 下雨天的水流情况。水流大的部分有时部分雨水超越滴水槽，但基本上能切断雨水。

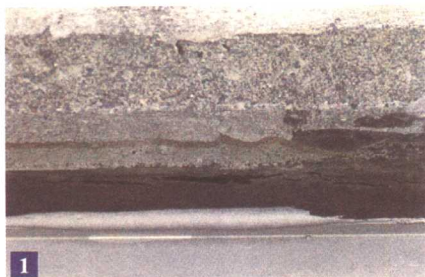
封口处理在上方容易破裂。因此，当雨水顺势流下时，就易于渗入其内部。在做封口处理之前清扫混凝土表面是很重要的一环。

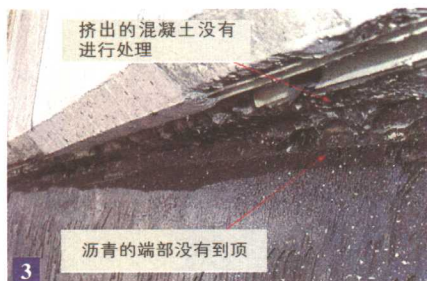
阴角处的混凝土没有进行找平处理就开始施工沥青防水卷材。沥青的端部太往下。

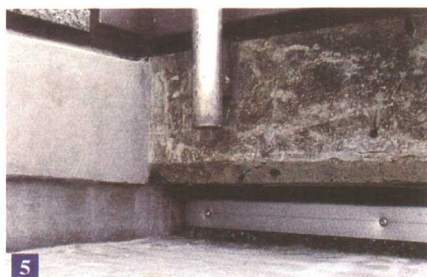
这个高度无法进行完整的封口施工，也难于确认，故易于出现问题。

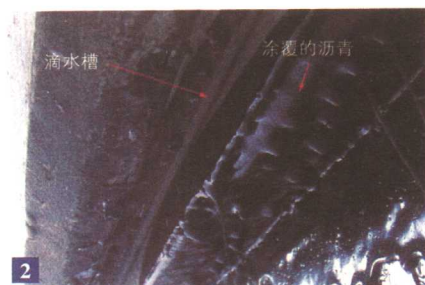
在女儿墙压顶底板处都涂了沥青。这样很难做出整齐的封口。因防水与封口处理为不同工种，其管理没有到位。

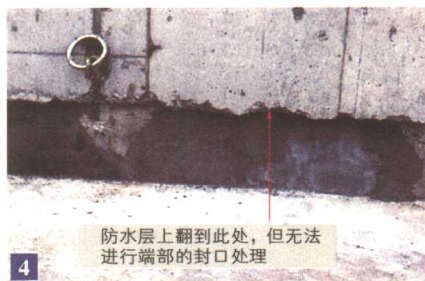
混凝土的转角处有缺陷。此处就不能很顺利地对接防水端部进行封口处理。

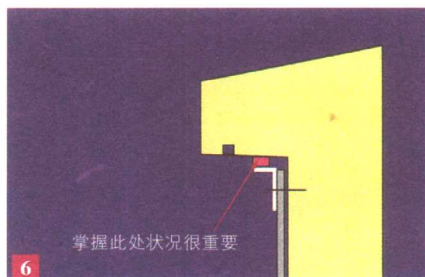
进行封口处理的部位很整齐，且又是易于施工的高度，因此容易确认也能确保防水工程质量。

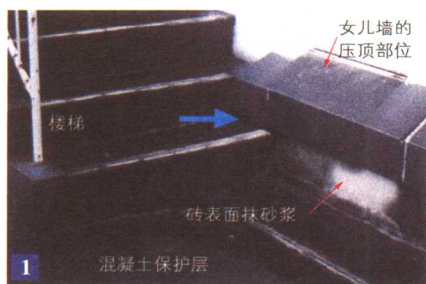
雨水从上图的箭头开始越过压顶沥青防水层的砖的上部, 流向防水层的端部。

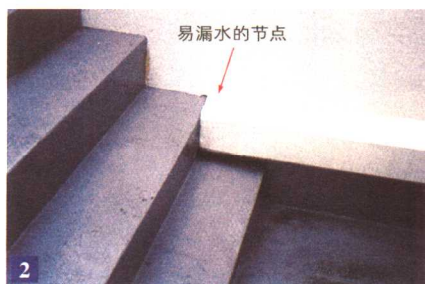
另一处建筑物的楼梯部分。因已漏水, 后来做了聚氨酯防水。

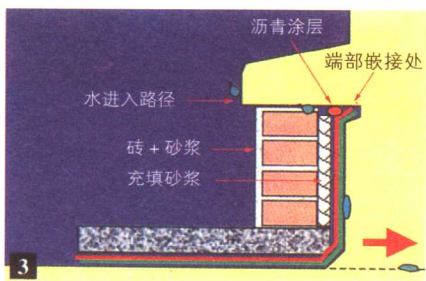
以前的标准节点。将防水层端部卷入结构的凹槽处, 以沥青涂料进行封口处理, 并在前面砌砖抹上砂浆。

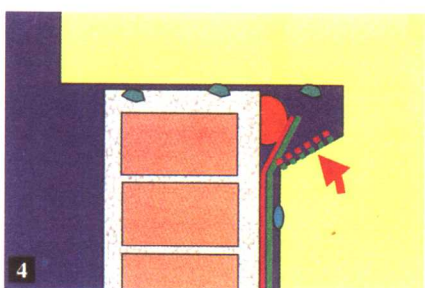
因其是充填砂浆做法, 故根据毛细管现象水将浸入其内部。已卷上的防水层端部鼓起, 涂层也将产生老化。

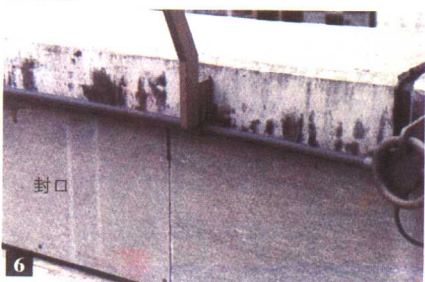
在卷起处使用了厚为8mm的柔性板。1983年施工的, 但板面仍很干净。

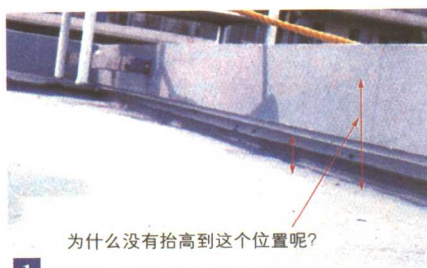
1

防水卷材上翻高度不足,当下大雨时,防水层的端部易于浸水。另外,也不便于施工而易于产生缺陷。

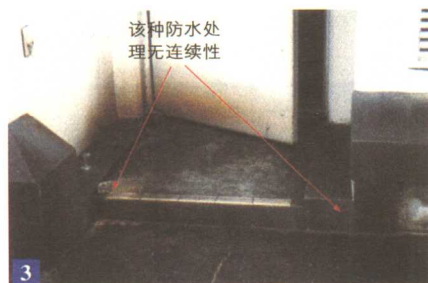
3

这是防水层端部设计的太复杂的节点,易于发生问题。

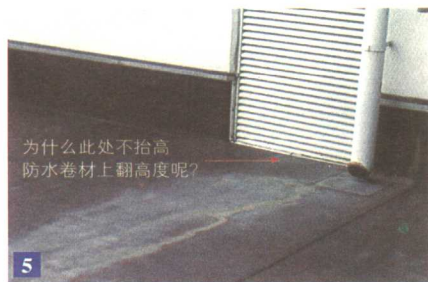
5

为什么将百叶窗安装在这个高度? 实在不可思议。

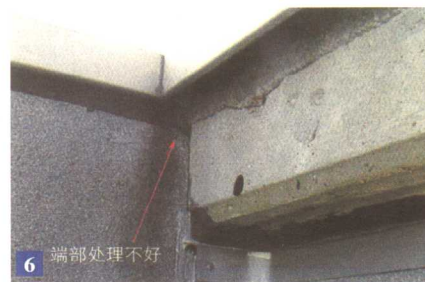
6

从各个剖面看似似乎不矛盾,但施工完成后是这种效果。如果看图只看剖面就会导致这种失败。

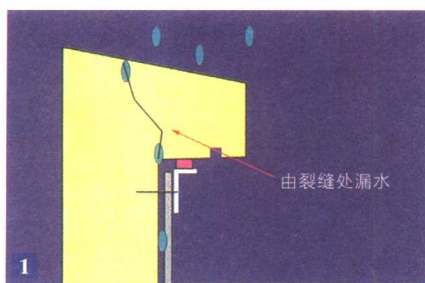
当为混凝土压顶时,混凝土中有时可能产生如上图所示的裂缝,有时由该处产生像图示那样的漏水现象。

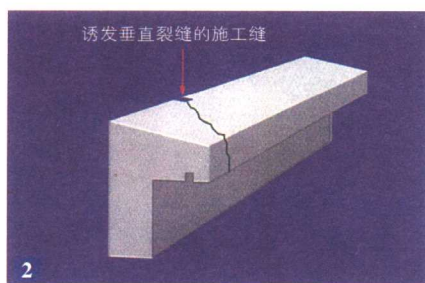
这是一个在女儿墙顶端没设施工缝的节点,后来混凝土开裂,导致从此处漏水。

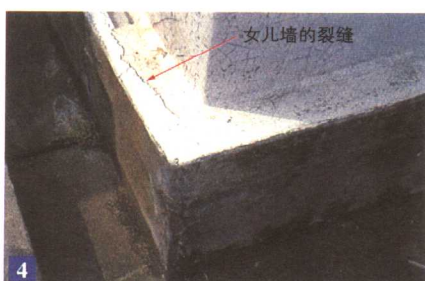
由于强烈的日晒产生膨胀及冬天的寒冷产生收缩,较差的混凝土将承受不住热胀冷缩的作用而产生如照片所示的裂缝。

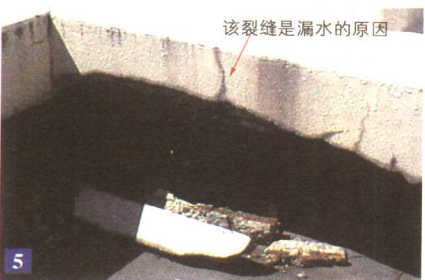
女儿墙混凝土开裂,雨水从此处渗入,钢筋锈蚀而产生膨胀,下部混凝土已产生脱落。

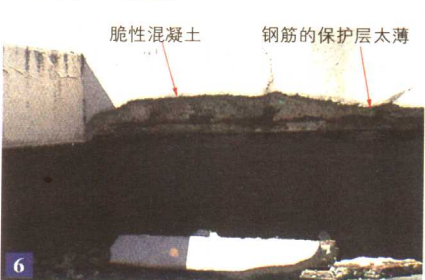
钢筋的保护层太薄是其原因之一,但是最大的问题是振捣混凝土的不充分导致强度不够。

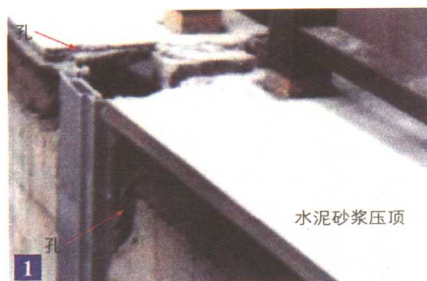
用砂浆制作的压顶。另外,伸缩缝周围的孔洞也用砂浆抹平。

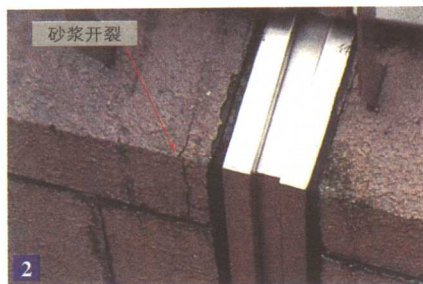
对铁件周围的裂缝也用砂浆像图1所示那样进行修补是造成漏水的原因。

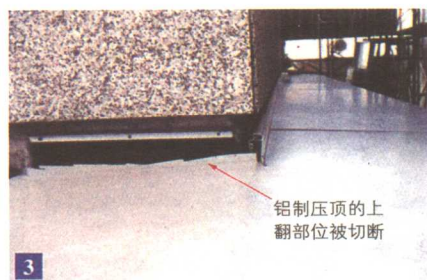
在安装时将铝制压顶的上翻部位切断。这种如果进行了封口处理无人知道的想法是很可怕的。这种敷衍了事的施工与漏水有直接关系。

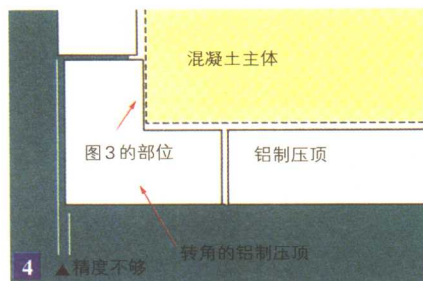
混凝土主体尺寸的错误或铝制压顶制作尺寸的错误。

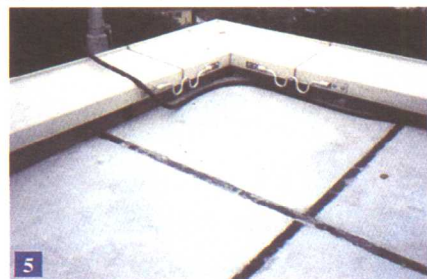
这是露缝接头的铝制压顶,在压顶中用铁件及封口处理固定防水层,但是上翻高度太低。

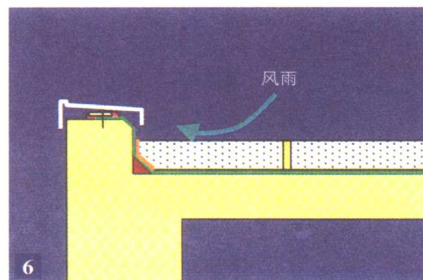
当防水的上翻高度太低时,露缝接头的铝制压顶内侧将吹进雨水,由防水层的端部的缺陷处产生漏水。
