# 汽车维修技师

# 高手秘笈

# **高手秘笈 集锦 1**

**《汽车维修技师》杂志社编**

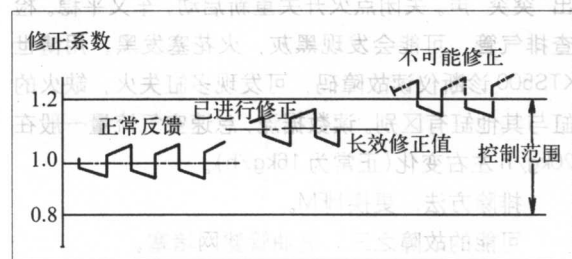
图 1-1-3 空燃比学习修正

奔驰 V280, 发现一个令人奇怪的事情: 此车采用了博世公司的 M3.8.3 系统, 即我们十分熟悉的捷达 5V 和桑塔纳时代超人 (采用博世的 M3.8.2, 与 M3.8.3 几乎完全一样) 系统。于是, 将博世的诊断仪 KTS520 接上, 果真采用博世 M3.8.3 系统, 并且能读故障码和数据流。此时, 从故障码中显示一个间歇性故障——“氧传感器”。从数据流中发现, 此氧传感器设置在启动后到正常工作温度之间处于闭环控制, 只在急加速时处于开环控制。一般对日本车系来说, 氧传感器失效影响不大。但对欧洲车来说, 已有多辆车由于氧传感器的损坏导致加油不畅的例子。因此将氧传感器拆下更换。同样由博世的 ESI 资料查得, 此款奔驰所采用的氧传感器与时代超人完全一样。根据博世质量全球同一性的原则, 更换十分便宜的桑塔纳氧传感器后, 车速立即能到 200km/h。

为什么此辆车的氧传感器对车速的影响会如此之大呢? 因为欧洲人十分注重环保, 汽车排放检测依赖氧传感器。因此, 氧传感器的修正值在有负荷时采用“乘修正”, 修正量一般为 15%, 有的可达 30%。这样, 车辆被限制在低速是很正常的。空燃比学习修正如图 1-1-3 所示。

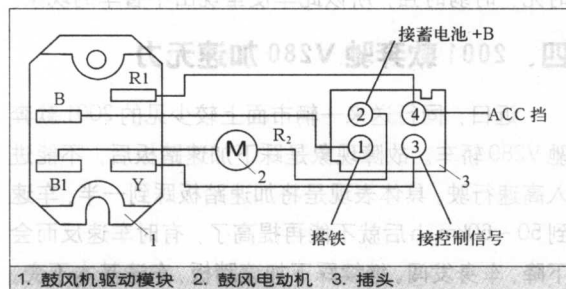
图 1-1-4 空调鼓风机控制线路示意图

故障诊断: 车主说, 这个故障是突然出现的。刚开始, 时有时无, 而且风量也不大, 但还有点冷风, 后来再也没有风吹出来了。首先用人工方法试着读取该车空调系统的故障码, 无故障码输出。随后便对此车空调系统进行全面检查。拆开空调空气滤清器, 取下滤芯, 发现滤芯极脏, 并且有发霉的味道, 几乎完全堵死, 用手去触摸鼓风机调速模块, 非常烫手。直觉告诉我, 功率管可能已经烧坏或正承受着大电流的冲击。鼓风机控制电路如图 1-1-4 所示。

将点火开关拧至 ACC 挡, 此时插片 4 (细红线) 为 12V, 调节风量控制按键, 测出插头插片 3 在 0.8~8V 之间变化, 这说明空调控制部分正常。将鼓风机控制

模块B1端蓝线断开, 用一个大灯泡一端接12V电源, 另一端接在B1上, 调节风量按键, 发现灯泡由暗到强, 变化明显。说明鼓风机控制模块正常, 看来问题出在鼓风机上。在断开电源的情况下, 用螺丝刀去拨动风扇叶, 转不动。可见风机已经锈死, 卡住。这就是造成功率模块极度发热的直接原因。往转子上喷些松动剂, 接好电源, 试着运转, 鼓风机逐渐恢复正常。

更换新的空气滤清器, 装好系统, 启动着车, 打开空调, 冷风正常, 故障排除。

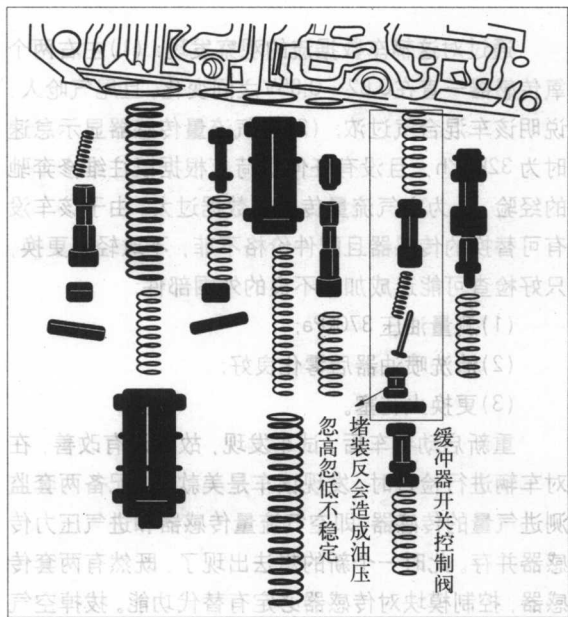
图 1-1-5 阀体分解图

股油从卸油孔卸掉, 而油压高的时候卸油孔那里便不卸油。会不会是这里的问题呢? 抱着试试看的想法, 又分解了阀体, 同时与原厂资料进行对比, 发现果然有个阀装反了, 这个阀原厂资料上叫“缓冲器开关控制阀”, 如图1-1-5所示。这个阀上面有一个堵, 一面是平的, 一面是凹进去的。正常装配是平面向外, 凹面向内。而现在装的正好相反, 所以才造成了上述问题。将阀体重装后测试没问题, 倒挡油压保持在1723kPa左右。将阀体装在变速器上, 又上变速器总成测试机上模拟汽车的各种工况, 综合测试了一下变速器, 此时倒挡也有了, 异响也消失了。没有问题了便往车上装变速器, 装好后试车, 一切正常。

**维修总结:** 通过此次维修, 让我知道自动变速器对离合器间隙要求是多么严格, 同时还要怀着对工作认真负责的态度去做好每一件事情。就拿此次维修来说, 如果细心一点的话, 那个堵就不会装反, 也就不会浪费很多时间在修阀体上了。希望各位同行在以后的工作中不再犯类似的错误。

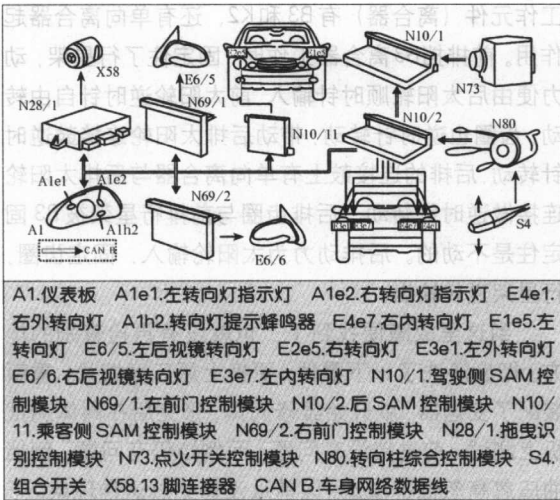
图 1-1-6 转向灯网络传输电路图

故障诊断: 该车在笔者维修之前已经更换了转向柱综合控制模块N80(含转向灯开关), 但无效。为了使维修有的放矢, 首先从维修资料中找到了该车的转向灯电路图及网络传输图, 发现参与转向灯控制的部件很多, 如图1-1-6所示。由其网络传输图可知, 转向灯信号首先送入后SAM控制模块, 并且由后SAM控制各个部件来点亮转向灯, 由此看来, 后SAM损坏的可能性最大。但为了万无一失, 本人又查询了奔驰原厂的技术公告, 发现一则信息: “后SAM损坏会导致车辆放电及灯光控制异常, 并且换代的新产品已经推出。”用换代的新产品后SAM替换后故障排除。后SAM的新旧料号是: 旧-003 545 9001, 新-211 545 3601。

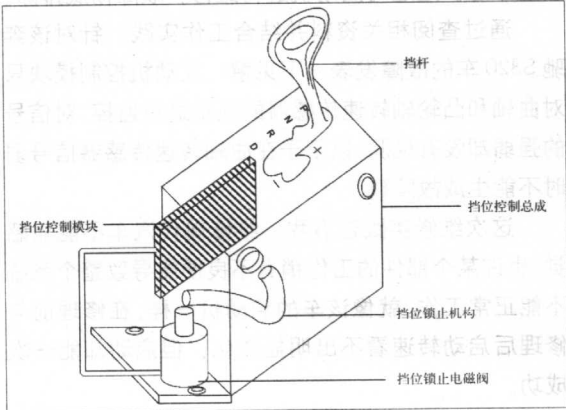
图 1-1-7 挡位控制总成简图(手工绘制, 仅供参考)

故障诊断：开始检查判断认为，可能是因为车子所停位置路面太斜了，致使变速器内的P挡锁止勾无法脱离，所以用千斤顶架起车子的后轮转动一下车轮，然后再将车子启动，希望可以挂入其他挡位，但还是不可以。进一步判断想到，此故障可能是车内挡位控制机构没有动作或是电控系统有故障。于是，首先将换挡杆桃木饰盖拆下，然后将中间扶手及马鞍拆下再观察，打开点火钥匙到ON位置，踩下制动踏板，查看挡位锁止电磁阀有无动作，只见电磁阀有动作，但挡位锁止机构并没有动作。继续检查发现，挡位锁止机构没有动作的原因是“7”字形的锁止勾为硬塑件，已经从中间断开，使得勾尖长期顶住换挡机构无法使换挡杆挂入其他挡位，因为此件没有修复的单一零配件，所以只能更换挡位控制总成。但要注意，更换新挡位控制总成需要用原厂的诊断仪将其工作程序Coding使之正常工作，这才算完全排除故障。此车还在原厂保修期内，所以此配件特约维修站给予免费更换，但车子无法开动需拖去修理，可山路曲折无法完成拖车任务，需要做应急修理。如图1-1-7所示，将挡位锁止机构“7”字形锁止勾拆下即可，将挡杆挂入其他挡位，完成应急修理后装回其他饰件。顺利将车启动，试车换挡顺畅，然后到维修站更换挡位控制总成，故障排除。

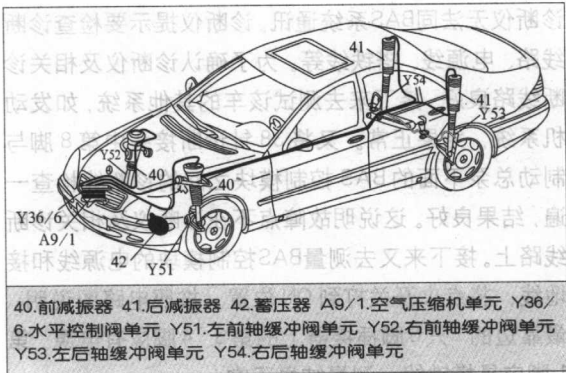
图 1-1-8 空气悬挂气动/液压元件位置图

故障诊断：使用诊断仪 WINSTAR，读取系统故障码为C1517，故障码解释为控制阀或气泵损坏或者系统漏气。为了方便检修，我们查询了WIS资料系统，控制系统气动/液压元件位置图如图1-1-8所示，电控元件位置如图1-1-9所示。

取来一个千斤顶将车辆前部架起，再一次让气泵运转，突然听到左前方传来“丝丝”的漏气声，原来左前减振器“漏气”，更换左前减振器后，故障排除。

分解减振器发现气囊与壳体间完全剥离，与同行朋友交流发现，W220底盘奔驰特别是前减振器故障率较高，其次控制阀卡滞及漏气故障率也较高，拆卸空气阀若安装不当容易导致气管断裂，望引起注意。

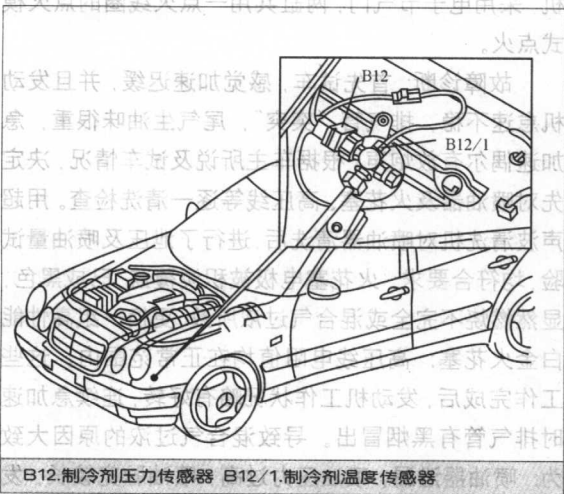
图 1-1-10 元件位置图

故障诊断：连接STAR 诊断仪进入空调系统读取故障码，发现有故障码B1233，含义为“制冷剂温度传感器B12/1 线路故障”。元件位置如图1-1-10所示，电路如图1-1-11所示。拆下储液罐，看到了制冷剂温度传感器。实际结构当中，制冷剂温度传感器的针脚非常细，由于该车的左前方撞击过，导致传感器插接器锁止卡子折断，引起接触不良。经过清洁及用玻璃胶密封后，开启空调，发现压缩机仅工作了5s便停止工作了，设在干燥罐上的卸压阀便开始排放制冷剂。难道制冷剂加多了吗？连接制冷剂回收机，发现空调压缩机运行时高压压力高达2800kPa，赶紧回收了300g 制冷剂。这次故障现象彻底消失了。
