汶川地震公路抗震技术文集

纪念汶川特大地震两周年
四川省交通运输厅 编

都汶高速公路庙子坪岷江大桥震后修复

国道 213 线映秀岷江大桥震害分析与设计对策

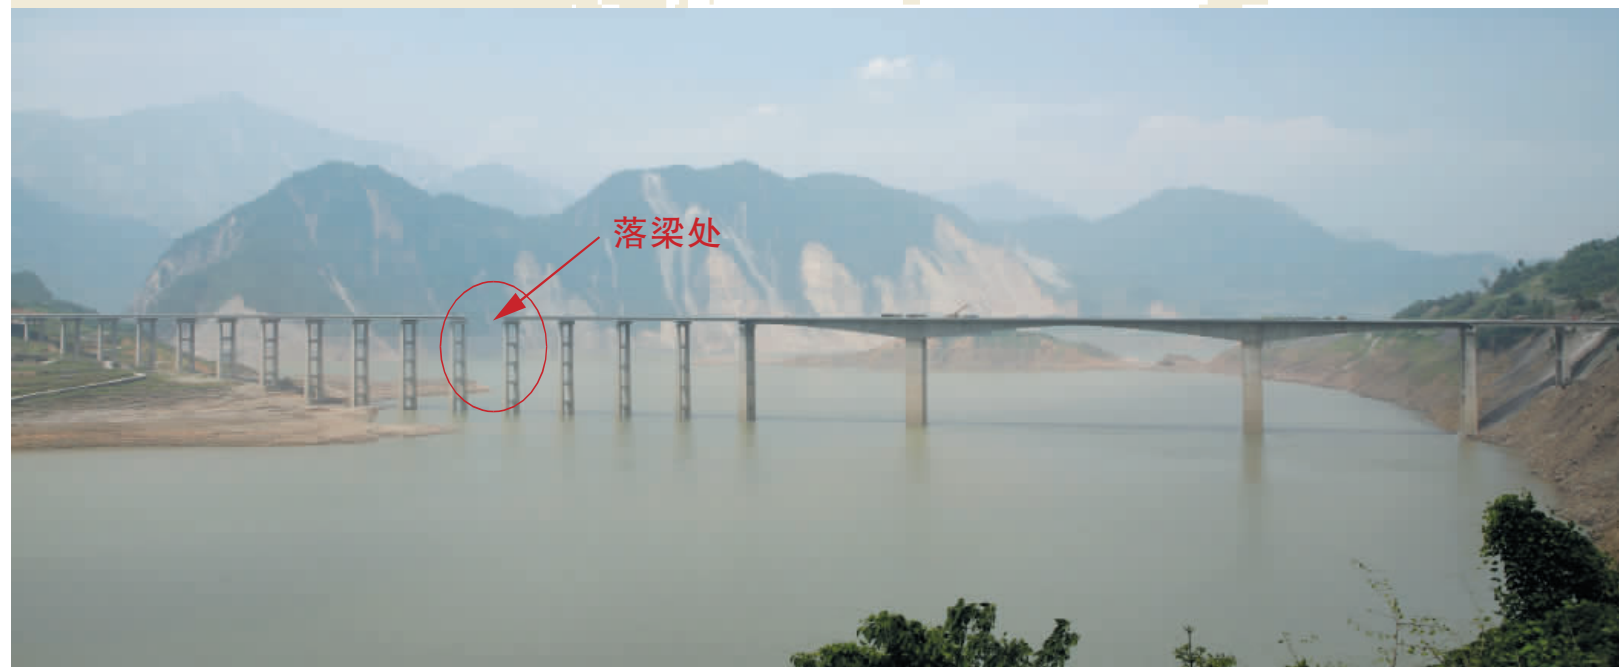
都映高速公路庙子坪特大桥(震后)

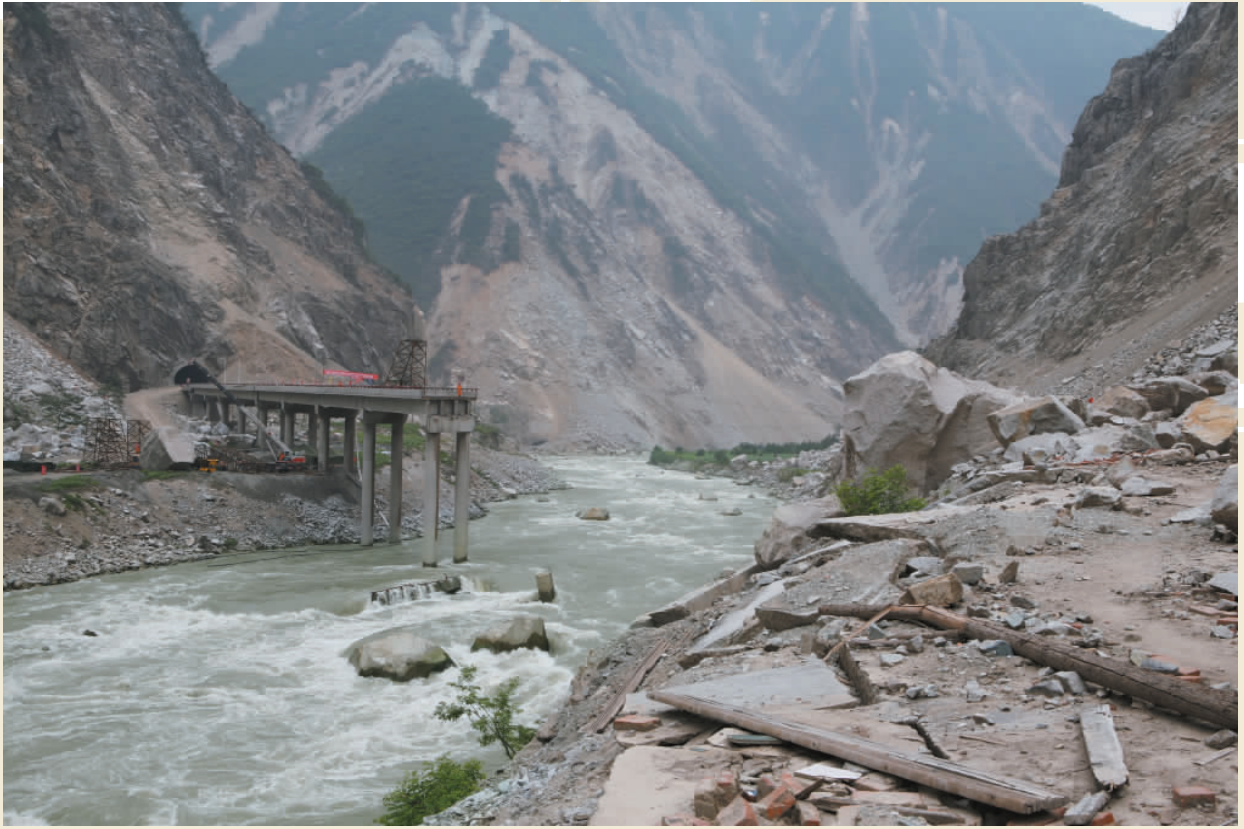
映秀至汶川二级公路彻底关大桥(震后)

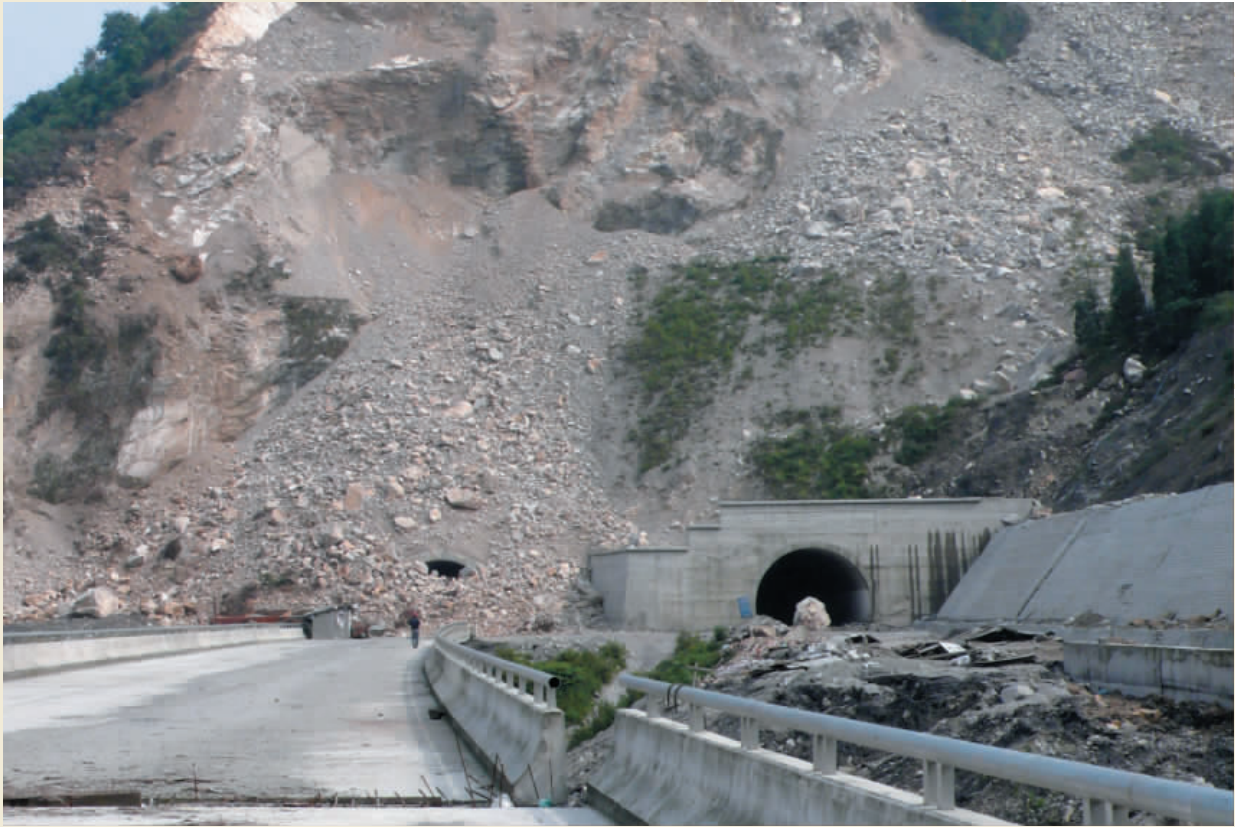
都映高速公路龙洞子隧道出口(震后)

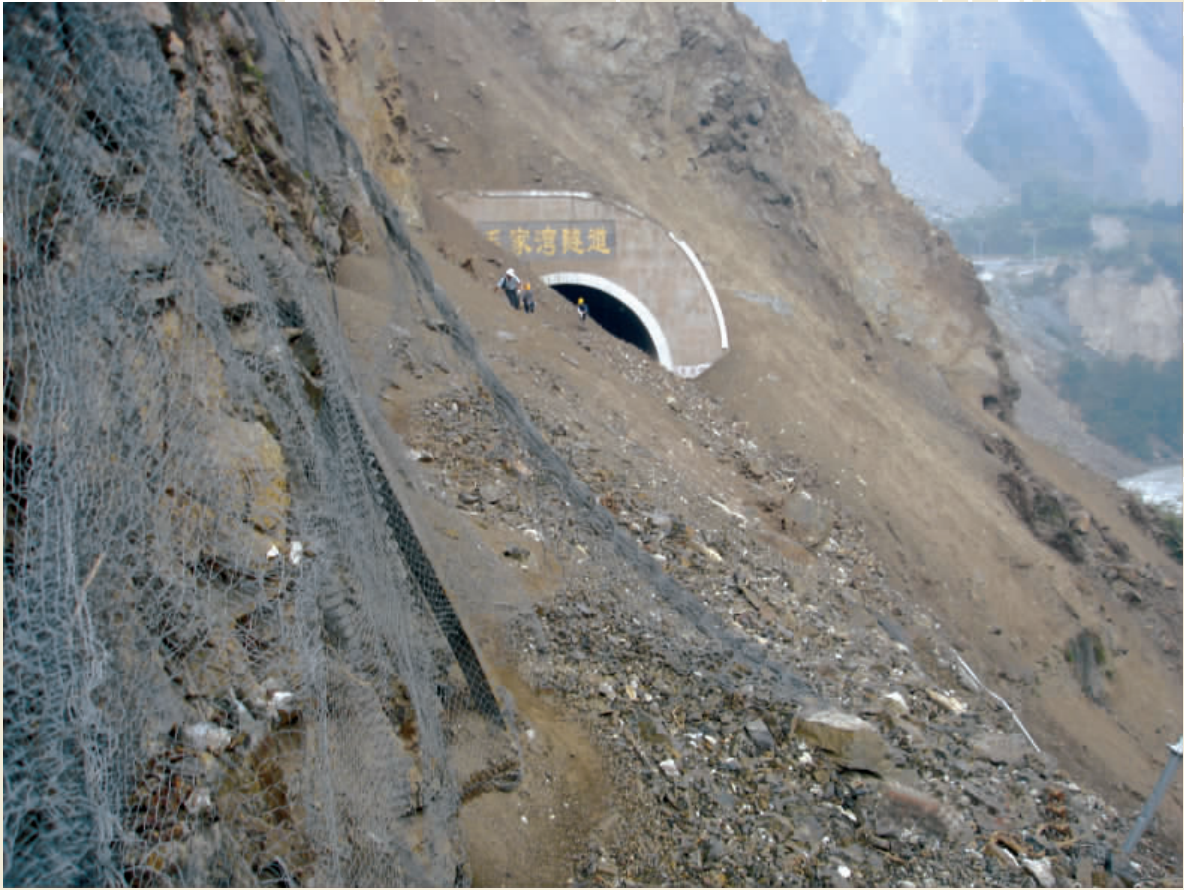
映秀至汶川二级公路毛家湾隧道出口(震后)

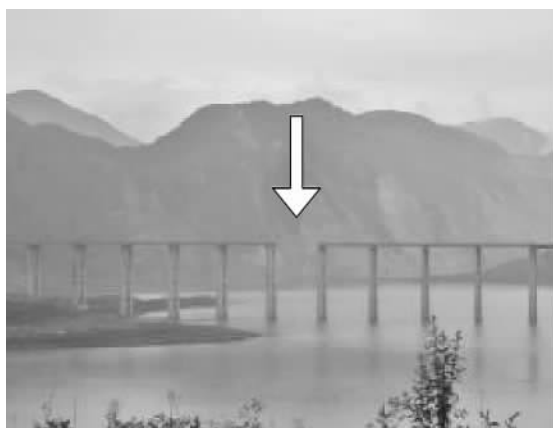
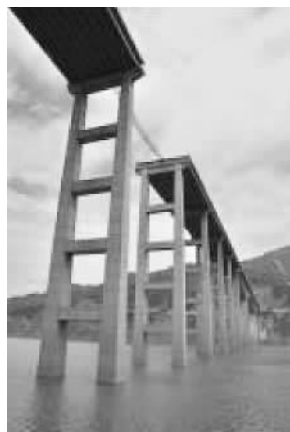
图3 10#-11# 墩间落梁

图4 10#-11# 墩间落梁

在强大的地震作用下，一跨引桥发生落梁。经水下探测，落梁已经折断，两端部分搁置在承台上，承台边缘有局部混凝土被砸坏。幸运的是，T梁坠落过程中，没有砸到引桥墩身。

3.1 “架梁”

落梁导致桥上无法通行，给各个方面带来了巨大的困难，首先架梁抢通是当务之急。落梁孔距 T 梁预制场约 900m，如果利用预制场制梁需要大量的辅助设施运梁；更主要的是，预制场基本废弃了，重新启用需要投入很大，极不经济。分析后决定在主桥上预制 T 梁，运距短，操作方便。

经过两个多月的紧张施工，顺利完成架梁。

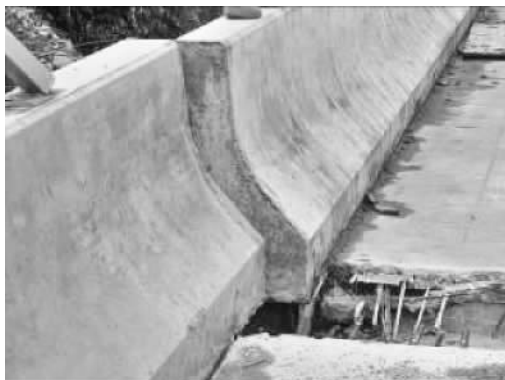
图5 T梁横向移位

引桥 T 梁移位既有纵向也有横向，最大纵向移位 42cm，最大横向移位 26cm。伴随着引桥 T 梁的移位，T 梁支座全部破坏、错位、脱落，支座垫石有较严重损坏，挡块完全破坏。

3.2 “正帽”

本桥大都是高墩，其上的 T 梁移位了，相当于人的帽子戴偏了，通过“正帽”予以复位。

整联复位最大优点是效率高、费用低、不损伤现有结构。四跨一联整体移动，避免切断桥面连续后再重做，能大大提高效率。整联复位较整跨复位难度有所加大，但是在现有施工技术条件下，是完全能够做到的。地震后尽管引桥上部结构发生了较大的纵向移位和横向移位，但是桥面连续完好无损，桥面铺装也没有任何裂缝，这也使得整联复位更有价值。因此，分析比较后，引桥 T 梁采用整联复位。

整联复位主要采用同步千斤顶实施顶升，整联 T 梁搁置在四氟滑板支座上，用同步千斤顶分别实施纵移和横移，就位后再换永久支座。

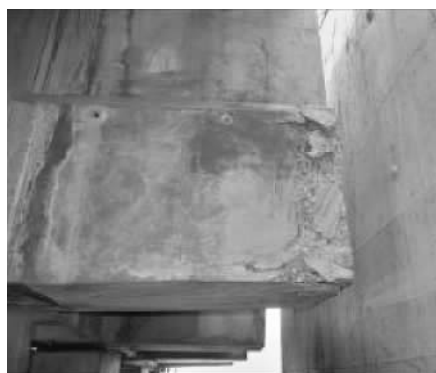
图6 T梁纵向移位

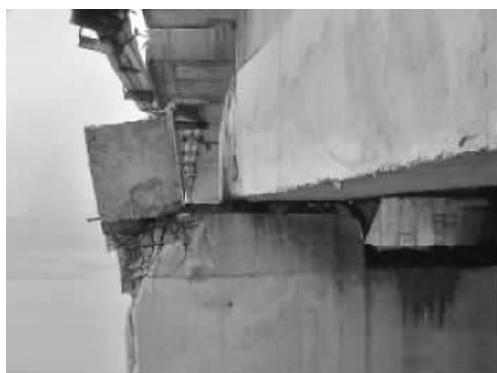
图 7 3# 墩 T 梁挡块损坏

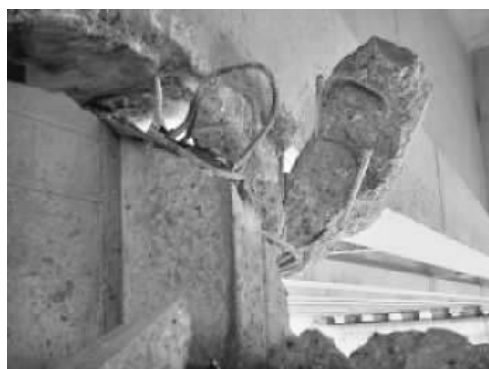
图 8 6# 墩上游侧挡块损坏

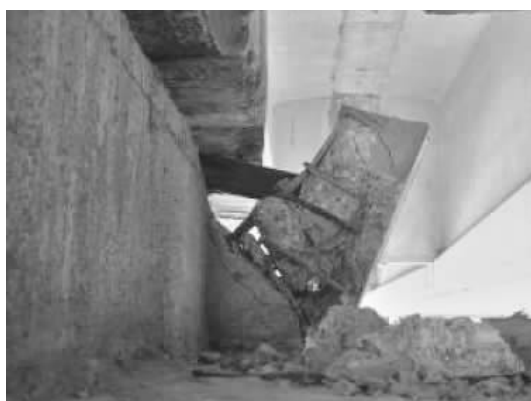
图 9 6# 墩下游侧挡块损坏

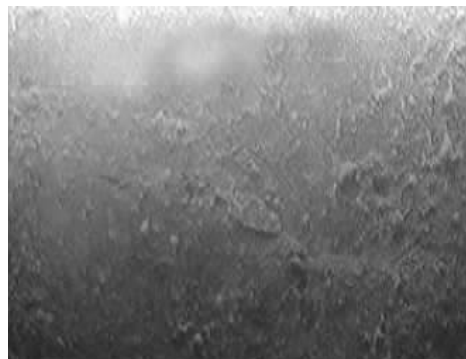
图 11 墩底横向贯通裂缝 2

5# 墩底裂缝沿墩身周边断断续续，基本连通，最大裂缝宽度约 0.8mm。

3.3 “穿靴”

5#墩底出现了裂缝，需要局部加强，通过“穿靴”予以实现。

按照紫坪铺水库当时的蓄水情况，5#墩底裂缝位于水下约 50m。潜水员下水施工难度大，效率极低，成本极高。采用无水下操作的方案是现实的选择。

首先搭设水上平台，墩顶桥面上设置必要的吊装设施。在桥面上分节段、分块预制好双壁钢箱，利用水上平台，逐段拼接施焊形成完整的双壁钢箱。从水上下放钢箱，将钢箱搁置在承台上，箱底用橡胶密封。然后向钢箱与桥墩之间的空间灌注水下不分散混凝土。
