数控机床故障诊断 与维修实例

严峻 编著

数控机床故障诊断与维修实例

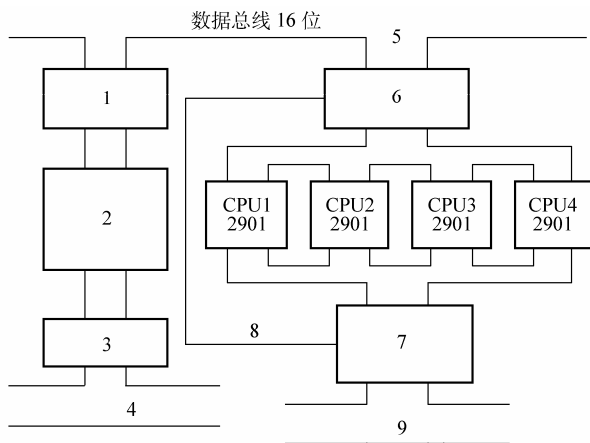
图 1-1 微程序定序器原理框图

故障检查与分析：构成 FANUC 7CT 有 7 个主要单元板：CPU（中央处理单元）板、MEM（存储器）板、I/O（输入/输出）板、MDI/DPL（手动数据输入/数码显示）板、电源单元、位置控制板、附加位置控制板。造成“死机”故障一般由时钟和 CPU 部分（含监控程序）等电路故障引起。这几部分都在 CPU 板上。监控程序 EPROM 封固完好，一般不会坏。对 CPU 的时钟电路进行分析和测试。其结果是 CPU 在起动机器时 4 片 2901 有时钟，经 2s 左右又消失，但时钟电路正常。造成这种时钟消失的原因是 CPU 部分工作不正常，由硬逻辑封锁时钟。所以 CPU 部分有故障。

对于这种位片式 CPU 结构，CPU 故障包括：位片式微处理器 2901（4 片）、微程序定序器 2911（2 片）、微处理器监控程序、微程序定序器监控程序。分析至此，以防万一，我们又在在线测试仪上测试了以上四部分以外的元器件，都正常。对于这四部分，做如下分析：构成 CPU 的四部分，

很难确定是哪一部分出故障。对于微处理器监控程序和微程序定序器监控程序分别固化在 17 片和 9 片 1 位 EPROM 芯片上（有一位是 P/V 校验），一般很难丢失，不易发生故障。至于主

CPU，它采用的是双极性位片式微处理器，发热量大，容易出现热损坏，所以决定另购 4 片 2901。

故障处理：更换 2901 后重新送电起动 NC 柜正常。对 FANUC 7CT 的常用操作功能 AUTO、EDIT、MDI、JOG、HANDWHEEL 进行检验，一切正常。

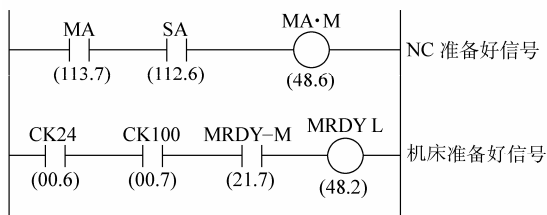
图 1-3 机床系统的梯形图 (部分)

出现上述故障时，调故障自诊断程序。按下[ALARM]键，CRT 上没有显示报警内容，这说明控制单元或伺服系统中有一个没有准备好。检查机床系统的梯形图 (见图 1-3) 发现没有机床准备好的信号输出，由此可以针对信号 CK24、CK100、MRDY-M 进行检测。调 PLC 的输入输出接口 (见图 1-4)，检查输出地址号 00.7 无信号，即系统没有检测到 AC 100V 电压信号，故伺服系统不工作，产生“NOT READY”报警。检查提供交流 100V 电源电路 (见图 1-5)，在 300 和 301、

300 和 302、300 和 303 两端用万用表测得 100V 交流电压，再检查 PLC 板上端子 M18 的 36P，测出直流 24V 电压。至此，机床 AC 100V 信号已进入 PLC 板的输入接口，可是在地址 00.7 却没有信号，说明这一路 RV 损坏。

故障排除：解决办法有三种：①更换 PLC 板，这样最简单，但是不经济；②更换损坏回路所在的集成元件；③更改检测 AC 100V 信号的地址。

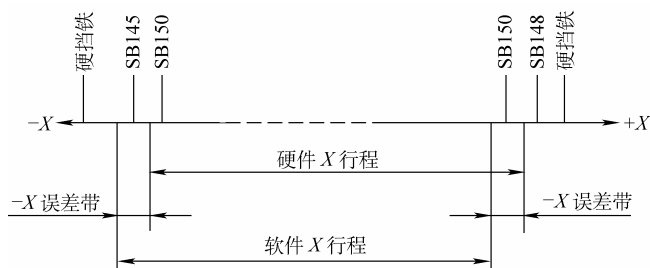
图 1-6 机床软、硬件行程偏差示意图

这样的现象，粗看似乎不容易发现，但只要仔细分析前面提到的前、后两种测试过程就不难发现，后面一个测试中，两只传感器（SB150 和 SB148）虽一直常亮未闪烁，但机床却出现了 510 号报警，并且已经知道两只传感器工作是正常的。那么就只存在着一种可能来解释这种现象：就是表面上虽然超过了极限位置而且出现了超程报警，而实际上是两只传感器均未到达极限位置。出现这种情况看来只有一种可能，即机床硬件所限定的极限位置与机床软件所设定的极限位置间产生了误差，从而导致出现 510 号报警（如果为 -X 方向超程将出现 511 号报警）。

由图 1-6 可以看出，这种故障实际上是机床硬件所限定的 X 行程（由 SB145、SB148 和 SB150 所决定）与机床软件所设定的 X 行程（+X 的位置由参数 700 决定，-X 的位置由参数 704 决定）间偏移了一个误差带而产生的。因此，解决的方法可以有两种，即软件的方法和硬件的方法：软件的方法是修改机床的软件参数（参数 700 和 704），将软件所设定的 X 行程区间向 +X 方向移动一个误差带，使之与机床硬件所限定的 X 行程区间相对应；硬件的方法是将机床硬件所限定的 X 行程区间向 -X 方向移动一个误差带，使之与机床软件所设定的 X 行程

比较两种方法,软件方法简单易行,实施方便;而硬件的方法实施较为麻烦。但是由于是在维修场合,必须考虑机床原有的工作状态,即引起机床故障的根本原因。经仔细向操作者了解方得知,在一次运行机床至 $+X$ 极限超程位置并死机后,操作者曾自己用手工的方法将 X 坐标的滚珠丝杠向 $+X$ 方向调整了一段距离使之退出超程位置。

这样一来问题就十分清楚了,故障是由人为因素的错误调整而造成的。在这种情况下,如采用上面所介绍的软件方法来改变机床参数虽简单易行,但却容易造成机床参数的混乱而带来不必要的麻烦;采用硬件的方法虽然调整过程稍显繁琐,但却可使机床真正恢复到原有的正确状态。因此应考虑采用硬件的方法,即调整 X 坐标丝杠使之恢复到原有的位置。

故障处理:①按照机床机械维修手册中的介绍,拆下 X 坐标滑枕最下方的端盖;②用一内六角扳手插入端部外露的丝杠端面的内六角孔中,旋转丝杠,可使台面上下移动;③打开机床开关,并按下[E-STOP]键,仔细观察电柜中的PLC显示;④旋转丝杠,使台面(滑枕)向上($+X$ 方向)运动一段距离(每次调整量以10mm左右为宜);⑤松开[E-STOP]键,用手动方式使机床向 $+X$ 方向运行至极限位置且出现510号报警,此时应特别留意观察PLC中X3073.1是否闪烁过一下(原为常亮);⑥如出现510号报警而X3073.1常亮不闪烁时,应使机床向 $-X$ 方向运行退回,并再次旋转丝杠使台面向 $+X$ 方向移动一段后再重复上述操作,注意观察;⑦反复调整丝杠使台面移动,机床在手动运行状态下达到,在 $+X$ 方向上:X3073.1闪烁一下,而X3073.7常亮不闪;

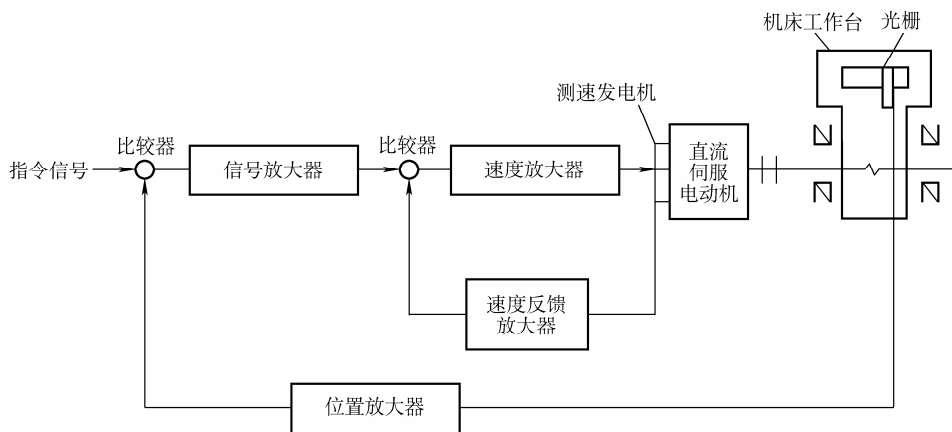
图 1-7 全闭环伺服进给系统图

由图 1-7 和图 1-8 可以看出，该系统具有位置和速度两个控制环节。根据其故障现象，由系统稳定性判据条件定性分析，查知光栅、速度放大、测速发电机、位置放大环节均正常。观察机床工作状况，在伺服准备好状况下，X 轴无进给命令自动上下抖动，有进给命令时偶尔发生 410 跟随误差报警，故而断定问题出在机械传动部分。

该机床为 GF NDM25/100 全功能数控车床，该故障在低速时触摸有振动感觉，快速时感觉不明显。加工工件尺寸正常。但在车削圆锥面，即 X 轴有插补进给时，工件表面有沟痕出现，且无任何报警。根据图 1-7 和图 1-8，应用稳定性的判定原理分析，故障不在位置环，而

应在速度环，检查速度环发现测速发电机个别电刷已全部磨损。

故障处理：经查 X 坐标轴向定位松动，机械处理后，故障排除。更换新电刷后故障排除。

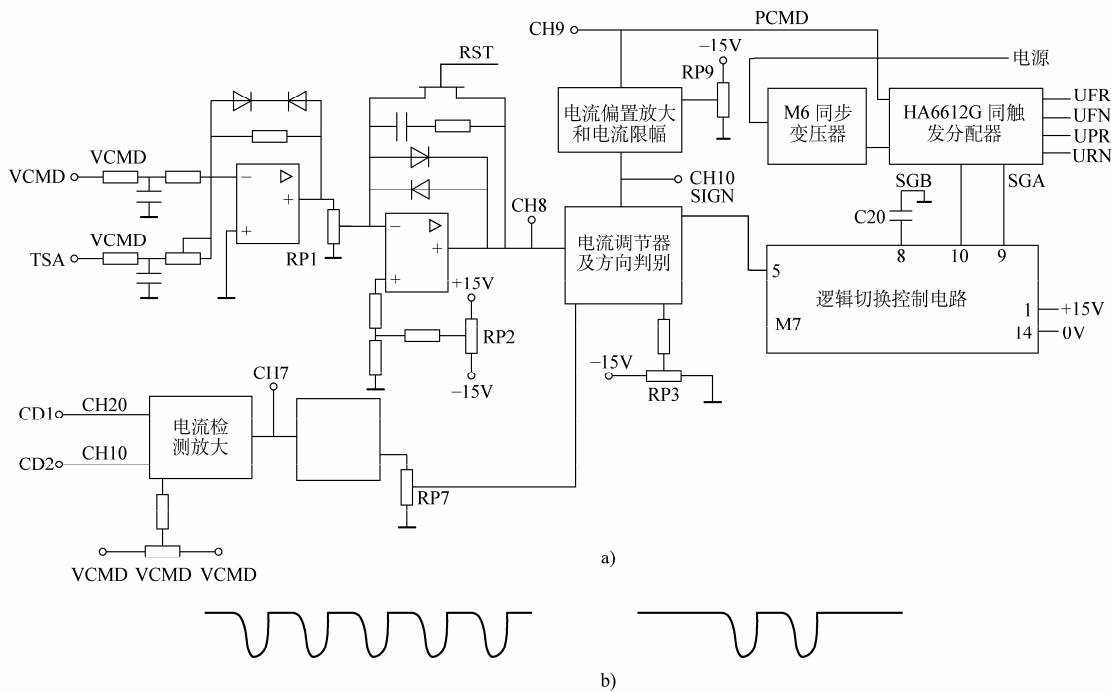
图 1-9 FANUC 系统晶闸管逻辑无环流可逆调速装置控制线路

故障检查与分析：通过用交换法诊断，将故障定位在 Y 轴的驱动位置上。如图 1-9a 所示为 FANUC 系统晶闸管逻辑无环流可逆调速装置控制线路简图。用手摇脉冲发生器让 Y 轴正、反向进给，将示波器测试棒接 CH19 和 CH20 两测试端，观察电动机电流波形，如图 1-9b 所示。从图看出，反向波形有时为一条直线，偶尔闪出几个负向波形，可见电动机负向供电不正常。用万用表测量速度调节器输出端 CH8 点电压，其极性随正、反向进给而改变，无断续现象。测方向控制电路脚电压，正向进给时为 0V，反向进给时为 6.6V，方向控制输入电压正常。再测该电路输出脚 9 和 10 端电压，正向进给时 SGA 为低电平，SGB 为高电平；反向进给时 SGA 为高电平，SGB 为低电平，但有时会出现 SGA 和 SGB 皆为高电平的异常现象，

这时反向就停止。

对逻辑无环流可逆控制系统，不允许正、反面组晶闸管同时导通，在该逻辑切换电路中，切换过程是电源向电容 C20 充电产生延时而获得的。可见故障是由于 M7 印制电路板外围电容 C20 不良引起的，从而产生 SGA 和 SGB 同时为高电平的异常现象。

故障处理：经调换印制电路板外围电容 C20，故障排除。
