# 自动电话机械 维护经验选辑

步进制西門子式自动电话是全国电话通信网路的組成部分，是党和政府领导生产和进行各项工作的通信工具之一。因此維護好自动电话机械有着重要的意义。为了帮助維護人員提高业务、技术水平，我們出版了这个选輯。

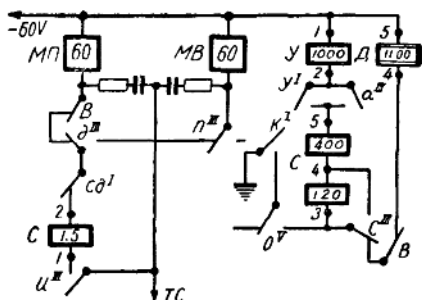
图 1

47 式自动电话交换机，向选组器送脉冲，控制机件上升、旋轉等动作过程中是用串动继电器  $C$  来区分每一串脉冲的开始和終了；因此，要求  $C$  继电器快速动作和迟緩释放，动作时间为 7—12 毫秒，释放时间为 90—125 毫秒。如果  $C$  继电器动作慢了，当机件上升一步， $K$  接点闭合，完成  $\Delta$  继电器动作电路； $\partial^m$  接点切断上升电路，完成旋轉电路，造成錯号。若  $C$  继电器迟緩时间不够，在送上升脉冲过程中，发生颤动，使  $\Delta$  誤动，也造成錯号。請见图 1。

我局产生錯号的原因，主要是由于机械方面的原因。所以我們对  $C$  继电器的标准調整提出以下几項具体要求：

1. 非磁化板（即間隔片）間隔应当是 0.1 毫米，銜鉄与鉄心之間应当平行，非磁化板应当平貼銜鉄，使  $C$  继电器动作迅速。

2. 根据該型继电器的規格要求，冲程为 1.2 毫米，銜鉄

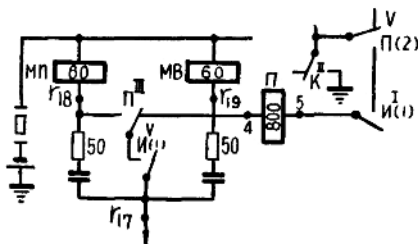
图 2

继电器調整不良，或  $K$  接点間隙太大，造成  $\Pi$  继电器保持不良，因此使第三或第四选組器上升 1 步后就回轉，造成丢字現象。(2) 并字。如某一用戶叫 59.2351 来 59.281 造成拨完无音。其原因是第三/四选組器  $\Pi$  继电器有残磁。造成残磁的原因多是鉄心材料不合規格；或者間隔片不清洁，所以当拨完百位数以后  $\Pi$  继电器复原慢，当十位脉冲送来时使第三/四选組器繼續上升，造成并号障碍。請见图 2。

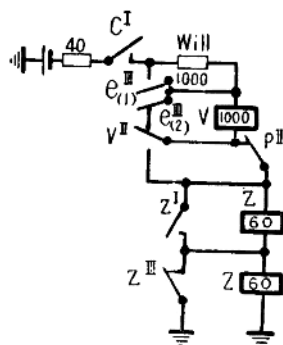
图 4

47 式第一選組器和 52 C 終接器接續時終接器上升後，不迴轉的原因是：第一選組器給終接器送完上升脈沖， $C^{53,54}$  復原時構成由終接器  $E_{750}$  給第一選組器 4 微法電容器充電電路（圖 3），這時如  $E_{750}$  簧片壓力稍弱，便顫動一下，如果  $e_{(1)}^{\text{II}}$  接點接觸了，而  $e_{(2)}^{\text{II}}$  接點還沒離開，由圖 4 便可看出  $Z_{60}$  經過 40 歐姆電阻動作。 $Z$  動作後雖串入 Will 的 1000 歐電阻，但仍能保持。由於  $Z_{(2)}^{\text{I}}$  切斷了  $E_{750}$  的負極，所以第一選組器再送來

极短, 使  $Z_{60}$  来不及起动, 它的电路就被切断了。但充电电流较弱, 使  $E$  处于半动状态的时间较长, 即  $e_{(1)}$  接触而  $e_{(2)}$  未离开这段时间

较长, 所以  $Z_{60}$  误动的机会就很多了。

解决办法: ①调整  $e$  接点, 使共同时离、合, 这样  $Z_{60}$  电路内始终有 1000 欧电阻串在里面, 所以  $Z_{60}$  不能动作。②将第一选组器的  $C^{53,54}$  和  $C^{13,14}$  各并联一只 30 千欧炭膜电阻, 则  $E$  便不颤动。
