# 特重大事故 调查处理 案例选编

# 关于“8·5”特大爆炸火灾事故 调查结论的请示

## **深圳市清水河化学危险品仓库“8·5” 特大爆炸火灾事故调查报告**

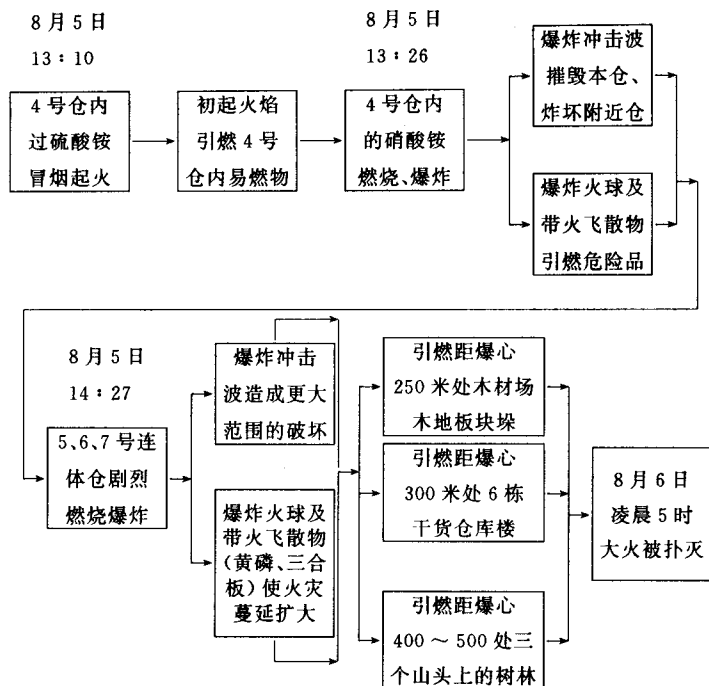
### 深圳市清水河危险的仓库“8·5”爆炸事故模型

经过事故现场勘察、查取有关资料及认真讨论分析，确认深圳市安贸危险品储运联合公司的深圳红岗路清六平仓“8·5”特大爆炸火灾事故是先起火后爆炸，进一步蔓延扩大成灾：1993 年 8 月 5 日大约 13 时 10 分，清六平仓 4 号仓内冒烟、起火，引燃仓内堆放的可燃物并于 13 时 26 分发生第一次爆炸，彻底摧毁了 2、3、4 号连体仓，强大的冲击波破坏了附近货仓，使多种化学危险品暴露于火焰之前。这些危险品处于持续被加热状态 1 小时左右，在 14 时 27 分，5、6、7 号连体仓发生第二次爆炸。爆炸冲击波造成更大范围的破坏，爆炸后的带火飞散物（如黄磷、燃烧的三合板和其他可燃物）使火灾迅速蔓延扩大，引燃了距爆炸中心 250 米处木材堆场的 3000 立方米木质地板块、300 米处 6 个四层楼干货仓、400~500 米处 3 个山头上的树木。大火燃烧约 16 个小时。于 8 月 6 日凌晨 5 时许被基本扑灭。

事故模型如下图所示。
