● 建筑施工失败案例分析丛书

# 建筑工程 建筑设备工程

[日] 半泽正一 著  
季小莲 译  
牛清山 校

# 建筑设备工程

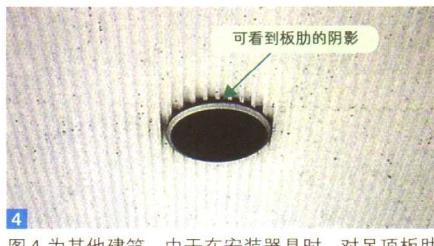
图 4 为其他建筑。由于在安装器具时, 对吊顶板肋与器具的衔接处未进行去肋加工处理, 可看到板肋阴影, 影响美观。此时应将器具周围的板肋切除, 并重新喷刷涂料, 然后再安装器具。

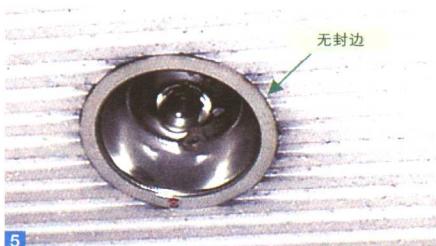
图 5 为对吊顶板肋周围进行了切边处理, 但因为未封边看上去较呆板。一般很难做到如图 1 和图 2 所示的理想效果。

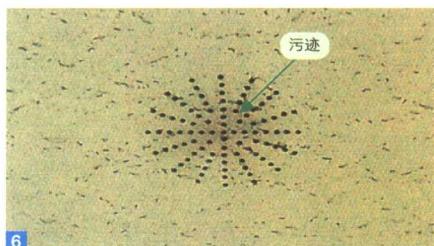
6

在吊顶板上加工了音响扩音器用的小孔。但从远处看的效果如同蜘蛛网, 并容易产生污渍。当发生故障时也不易检查。

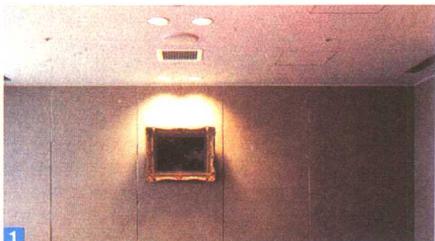
图1是为突出画的效果在吊顶上设置顶灯的失败案例。由于过大的对比度反而使图片无法看清。

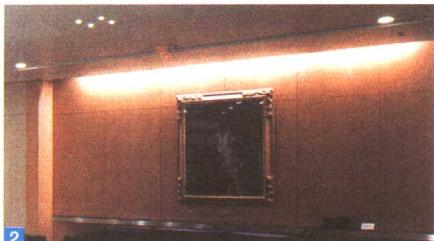
图2是将画设置在间接照明的壁面上，但由于图画过暗无法看清。

当展示画时，应尽量不采用间接照明。应充分认识间接照明不适合于画的展示。

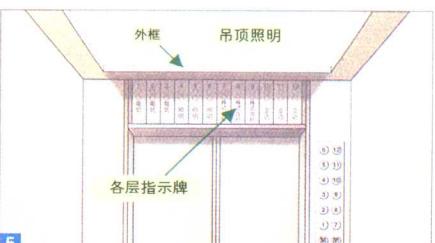
上图为设置在电梯门内侧的各楼层指示牌上的层数在吊顶照明的阴影中无法看清的案例。

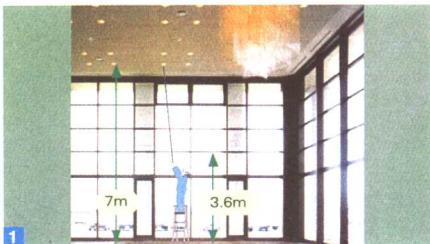
有些建筑在设计时没有充分考虑当照明器具损坏时如何更换的问题。图1中采用的利用可旋转电灯的长棒进行更换作业，操作时很不安全。在设计与施工时不能存在只要拍摄了竣工照片就万事大吉的思想。在设计时必须考虑到照明器具损坏需要更换时，每次都必须采取危险的操作姿势进行作业的维修人员的安全问题。

1 站在普通支架上手可到达的最高高度为3.6m。图1中预备了可旋转电灯的长棒，但其作业很不安全。

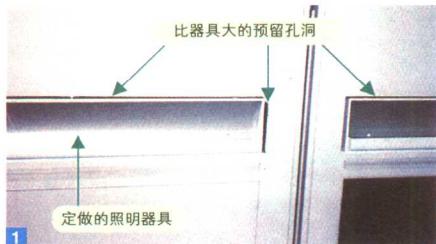
在采用冷布刮腻子装修，并产生阴影的豪华装修的中厅的很高的吊顶上，准备安装订制的照明器具。在涂料喷涂之前，事先在吊顶上剪裁出器具所需要的孔洞尺寸。计划在涂装完成后安装器具，然后拆除脚手架。然而如图1所示，事先预留孔洞的尺寸超过了实际需要孔洞。最后只能拆下吊顶板，费了很多周折进行返工，使工期大幅度延期。

其原因为器具的宽度为 255mm，吊顶孔洞尺寸应为 240mm，但施工中将孔洞全部开成了 255mm。

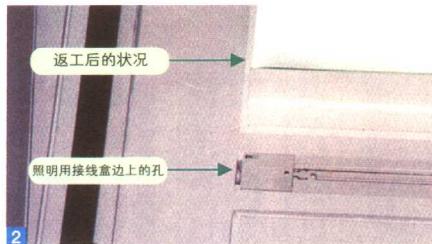
图2为花费了许多时间与功夫进行施工返修后的情况。照明器具的周边很整齐，但照明用管线的接口处同样出现了所开孔洞过大的问题。

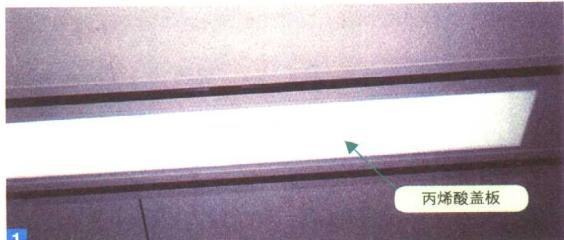
某竣工后不久的事务所办公楼的接待室，当打开照明灯后不久，发出很强的“刺刺”声。经过检查其原因发现是由于热影响产生的。该工程中采用的照明器具不是市场上的成品，而是经过特别设计的。因此应注意订制的产品易于发生这样的问题。除这一案例之外，当吊顶上开洞尺寸比较局促时，由于照明器具的热膨胀也会产生噪声。

如图1所示，在整体吊顶上线状排列的照明灯的下方安装的订制丙烯酸盖板的安装部位成为噪声的发生源。

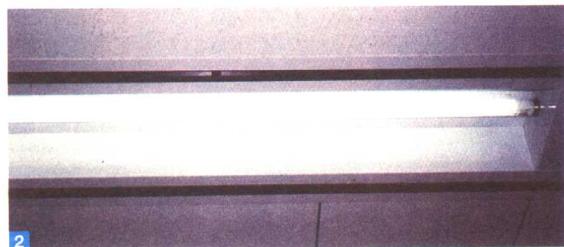
当卸下丙烯酸盖板打开照明灯时，没有噪声发生。由此判断原因出在丙烯酸盖板上。

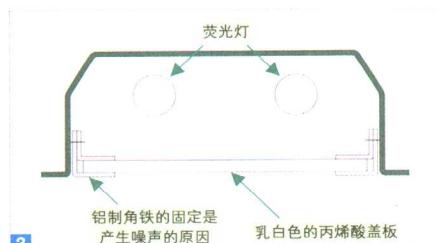
乳白色的丙烯酸盖板如图所示，用铝制角铁将两端固定。当打开荧光灯时受热膨胀，拽动角铁发出声响。

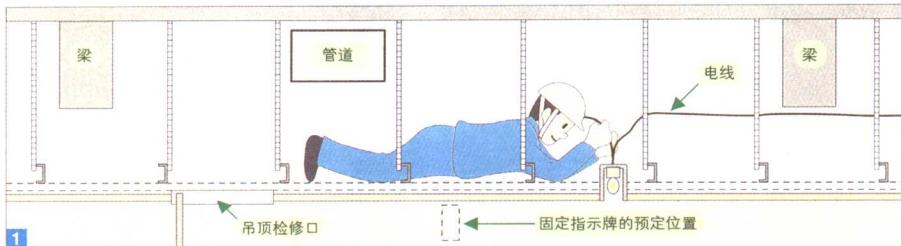
某建筑物在竣工前，接到指示要求增加固定在吊顶上的光电式指示牌，为了下引电线，操作人员从附近的检查口进入吊顶空间，趴在地上进行带电作业时发生触电事故。

采用上图的姿势在吊顶空间内作业时，在夏季因为容易出汗，特别容易发生触电事故。并且为了不损坏吊顶，胳膊肘支在C型钢上，手的操作非常不方便。

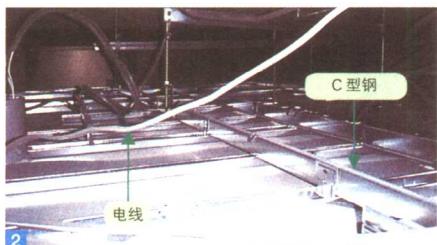
这种在吊顶内的操作由于很不安全，现场管理者应对这种状况进行确认。
