# 8.29 “卡特里娜” 飓风

## 新奥尔良堤防系统性能表现的初步研究

吕娟 王义成等 编译

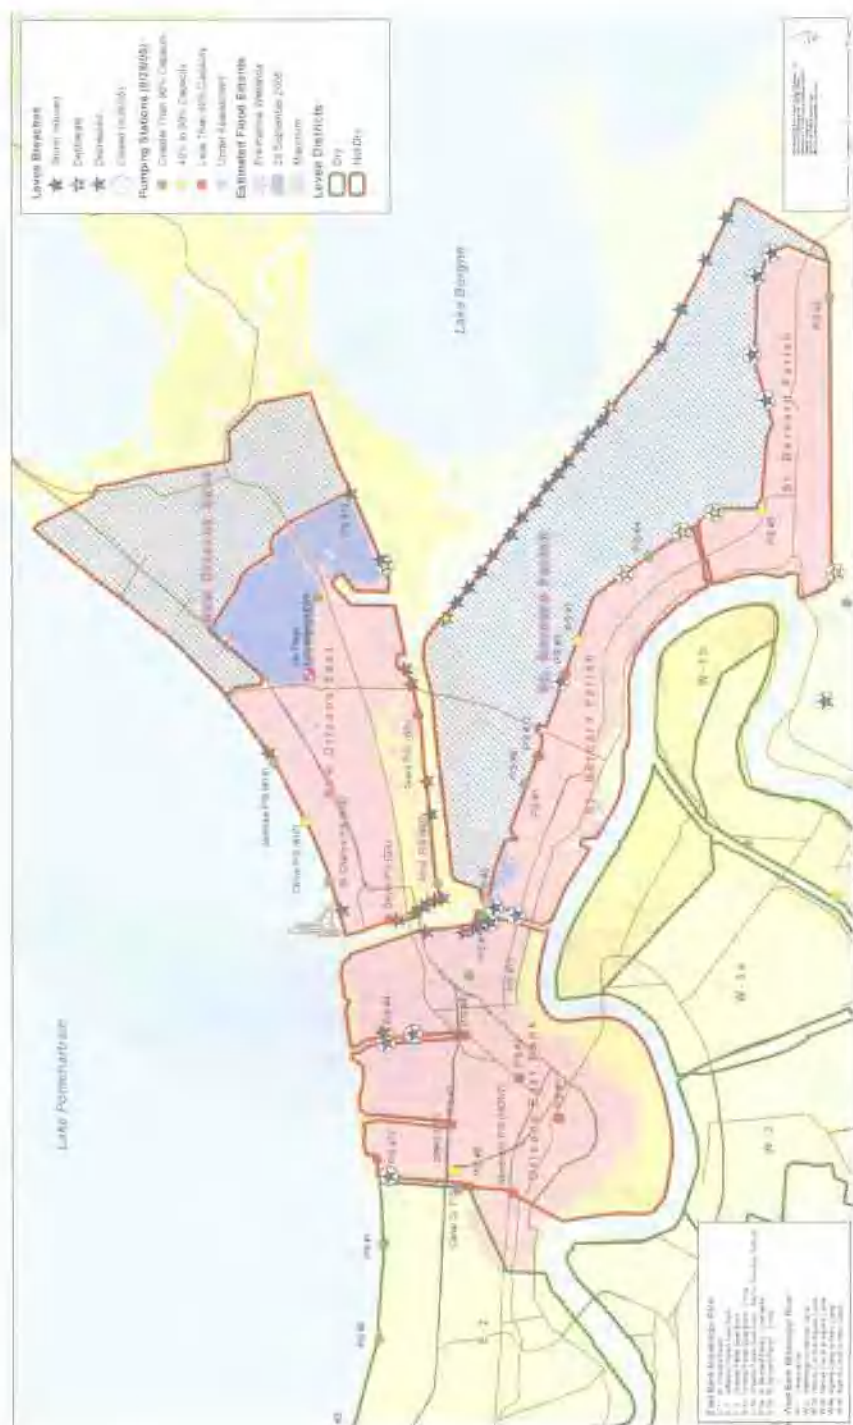
图 1-1 新奥尔良地区主要防洪保护区或圩垸区的重要特征示意图  
(在 USACE 所提供的图的基础上进行了修正, 2005)

图 1-4 和图 1-5 所示为四片主要的圩坑,或称防洪保护区,它们共同构成了新奥尔良洪水防御系统。此外,还有一些小型的堤防系统,但本研究主要针对的是由美国陆军工程兵团承建的四大主要的堤防系统。图 1-4 和图 1-5 中标明了本研究所涉及的堤防溃决位置和严重受损(未出现决口)部位。图中,实心蓝星表示堤防溃决位置,实心红星表示堤防严重受损或出现较小决口的部位,黄色星表示飓风过后为方便洪水淹没区排水而故意挖开的缺口。由 US-ACE(2005)提供的原始图中已含有许多标注,在这次现场调研之后,又在其上添加了一些星形,如图 1-4 所示。

奥尔良东岸区(Orleans East Bank)为第一大防洪保护区,包括商业繁华区、法国区和花园区,如图 1-4 所示。奥尔良东岸区北靠庞恰特雷恩湖,南邻密西西比河,东接内港航运运河(当地也称“工业运河”)。而且,内港航运运河将奥尔良东岸区与其东北方向的新奥尔良东区(New Orleans East)以及正东方向的第九区(the Ninth Ward)和圣伯纳德区(St. Bernard Parish)分隔开来。三大排水渠从奥尔良东岸区北面的庞恰特雷恩湖一直延伸至该防洪保护区内,并将此保护区大型泵站抽出的水向北排入该湖。三大排水渠,自西向东依次是第 17 大街运河、奥尔良大道运河和伦敦大道运河。

该地区的堤防多为土堤,且建筑材料比较粗劣,因而,洪水漫顶后很容易遭受大面积的洪水侵蚀。洪水漫过堤顶之后,先流入西南部尚未开发的沼泽地,然后漫过分隔该圩坑的发达区和未开发的沼泽地的二级堤防系统,致使其产生大量的侵蚀性裂口,如图 1-4 所示。

再向西,庞恰特雷恩湖沿岸的风暴潮虽然引起了水位的高涨,但还不足以漫过土堤之上的混凝土防洪墙墙顶。此防洪土堤,沿着第 17 大街运河、奥尔良大道运河及伦敦大道运河这三条排水渠而修建。然而,沿着这三条排水渠的堤防还是发生了 3 处决口,致使奥尔良东岸区圩坑发生大面积的洪水淹没事件(如前面图 1-4 所示)。

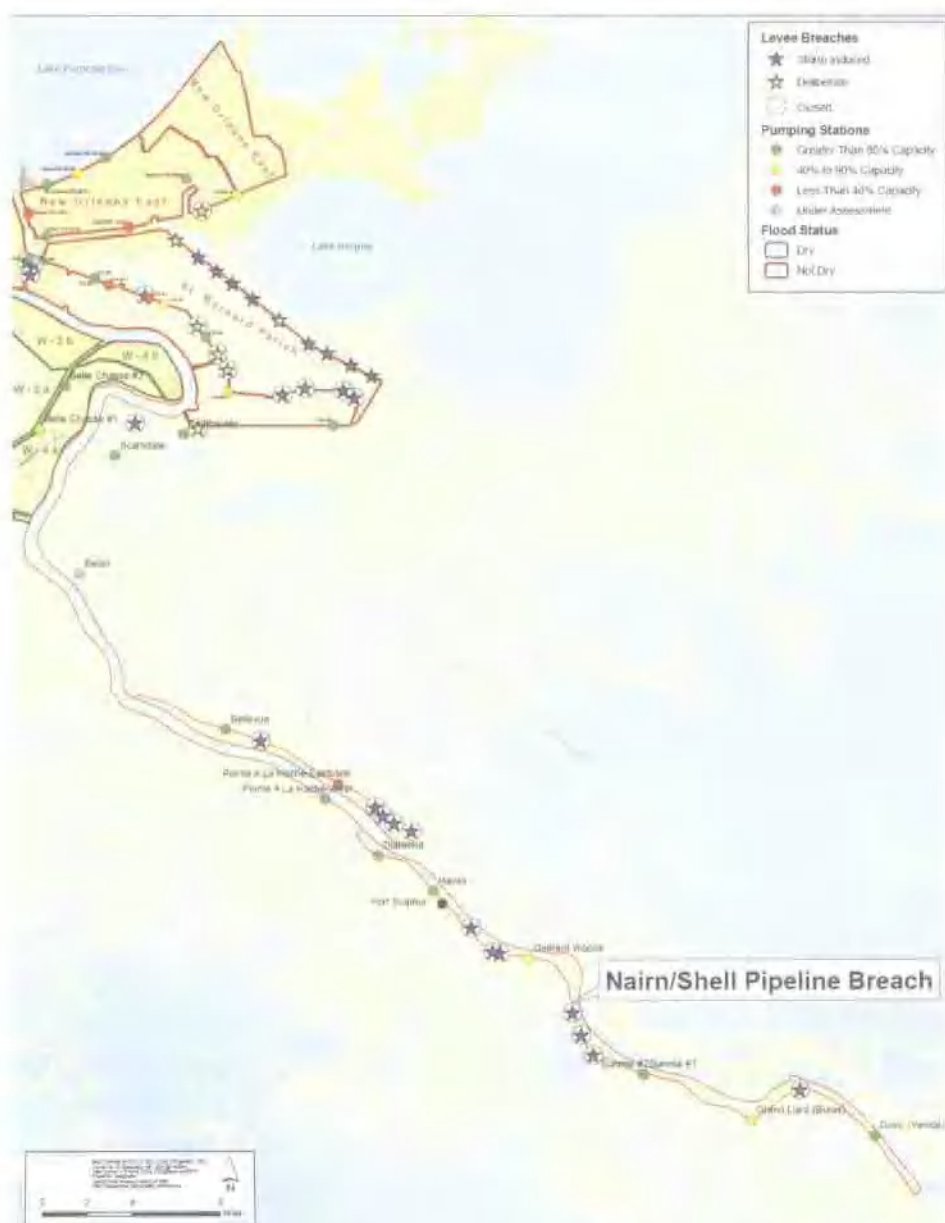
图 1-5 密西西比河下游的防洪保护区示意图(在佩雷克莱恩区内)

第四大防洪保护区是一条沿密西西比河的狭窄保护带, 如前面图 1-5 所示。此狭窄保护带, 不足一英里宽, 是由密西西比河沿岸及背对密西西比河的另一侧的堤防共同围成的, 任务主要是保护许多小型社区和一些公共设施及管道系统。此外, 这条保护带也为近海油田工作人员和运至墨西哥湾的石油输送提供了一个安全通道。本报告中, 此狭窄保护带被称之为“佩雷克麦恩”防洪保护区。

“卡特里娜”飓风从墨西哥海湾登陆新奥尔良,导致了沿岸大风暴潮的发生,致使佩雷克麦恩区沿密西西河下游的堤防发生多处洪水漫顶及决口,如前面图 1-5 所示。同时,由于 Borgne 湖与墨西哥湾直接相连,Borgne 湖的水位也相应地被风暴潮抬高了。

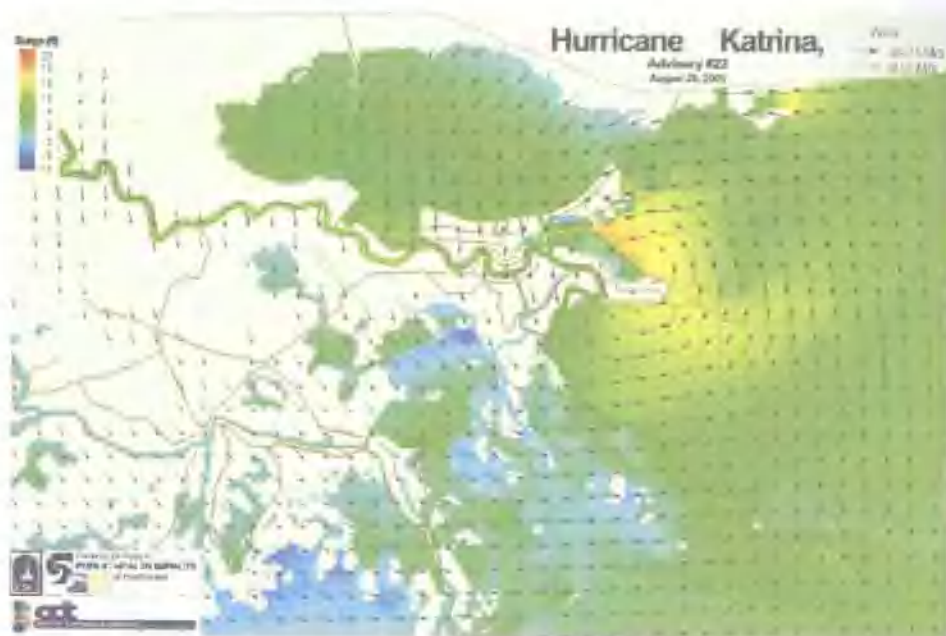
图 1-6 飓风风眼途经新奥尔良东部的邻近地区时,计算得到的风暴潮水位图  
来源于:LSU 飓风研究中心,2005

图 1-6 所示是 2005 年 8 月 28 日(即“卡特里娜”飓风登陆前一天)由路易斯安那州立大学飓风研究中心预测的风暴潮最高水位图。图中所示水位是当飓风风眼即将轻轻掠过新奥尔良东部时, 由一个数值模型计算得到的数据。不同部位的风暴潮水位的预测值和实际值均随着时间不断变化。图 1-6 所示的

然而,特大风暴潮是由于墨西哥湾的风暴潮抬高了 Borgne 湖中的水位所致。当风暴潮袭击新奥尔良西部时,湖水被风暴潮席卷至新奥尔良防洪系统的东翼,如前面图 1-6 所示。于是,形成了高 5.4~7.5 米(18~25 英尺)的风暴潮,沿着包括圣伯纳德区和第九区在内的第三大防洪保护区的东北边缘,风暴潮翻越堤防系统 1.5~3 米(5~10 英尺)高。有关淹没和水位变化时间表的调查正在进行之中。在此报告撰写之时,一些现场调研小组仍在继续工作,以确定更为准确的最高水位和风暴潮的发生、发展的时间。此外,已有足够的证据表明沿圣伯纳德区和第九区圩坑的东北边缘出现了大规模的漫顶现象,一扇船闸门的看守工人在工作站亲眼目睹了此处风暴潮的发生过程。风暴潮发生时,他撤退到了岗亭的瞭望塔,漂浮物朝着瞭望塔涌去。在此处,风暴潮水位高出堤防系统的堤顶至少有 1.5~3 米(5~10 英尺),这一数值与一些研究小组运用数值模型模拟得到的结果较为一致。
