# 结构物裂缝问题学术会议 论文选集

第 2 册

(混合结构)

## 二、钢筋混凝土屋盖的混合结构砖墙温度裂缝调查分析

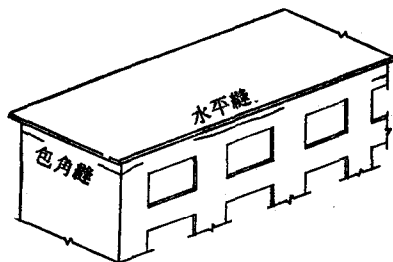
图 1-1

1. **“八”字縫：**“八”字縫一般位于頂层墙身兩端的1~2个开間內，有时可能发展至房屋長度的1/3左右。內外纵墙都可能产生这种裂縫，有时横墙上也可能产生，裂縫一般由兩端向中間逐漸升高、呈对称形。靠近兩端有窗口时，則裂縫一般通过窗口的兩对角（图1-1a），縫寬一般为中間較大，兩端較細。有时，縫的上端与水平縫相連，在这种情况下，則縫口寬度一般为上大下小。縫的数量不一，有时每端仅一条，有时則数条成組出現，有时則仅一端有，有时則也有倒“八”字的裂縫。“八”字縫一般仅頂层有，严重时亦可能发展至以下几层。在外廊式建筑中，一般仅产生单面斜縫，在靠外廊的一端往往无裂縫（图1-1b）。

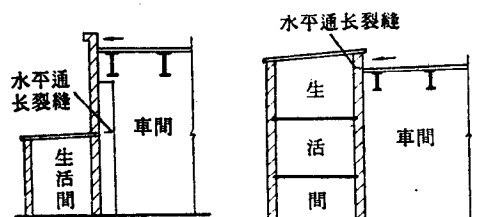
图 1-11 工業厂房与生活間联接处牆身水平裂縫的位置示意图

2. 在工業厂房中, 當生活間與車間連接處處理不當, 沒有設必要的伸縮縫, 常常可能引起如图1-11所示的水平裂縫。在民用建築中, 如遇類似的構造情況時也可能產生這種裂縫。

產生這種裂縫的原因有: (1) 與上述裂縫一樣, 由於屋面板受到升溫產生較大的伸長變形, 使相鄰的牆身受到了較大的水平推力。

(2) 由地基不均勻變形, 使屋面板直接推在相鄰牆身上, 也同樣會使牆身受到較大的水平推力而形成裂縫。

防止這種裂縫的主要措施是應當在生活間與車間相接處設伸縮縫或沉降縫。

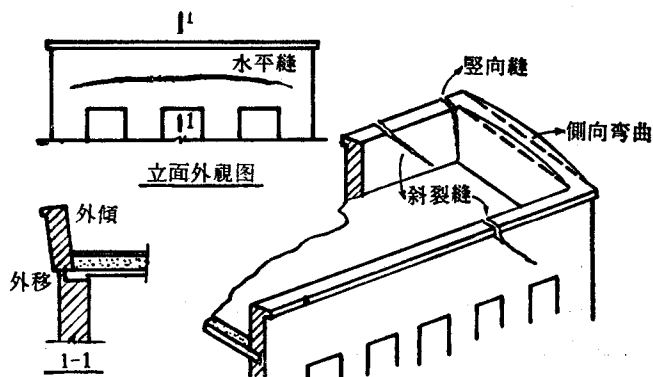
图 2-1

平屋顶的建筑中，常常用女儿墙作为屋顶平台的围栏，起安全围护作用，但在实际工程中，发现一些砖砌女儿墙有着各种形式的裂缝——斜向、竖向、水平向裂缝，同时还伴随着女儿墙的外倾、外移、侧向弯曲等现象，如图 2-1 所示。从典型调查中看出，这些开裂现象是有规律的，而且和不同的构造做法、不同的施工季节（温度差）有着密切关系。
