# 船舶搁浅的预防

M. K. 彼得洛夫 著

## 船 舶 擱 淺 的 預 防

## 第一章 港区内船舶搁浅的预防

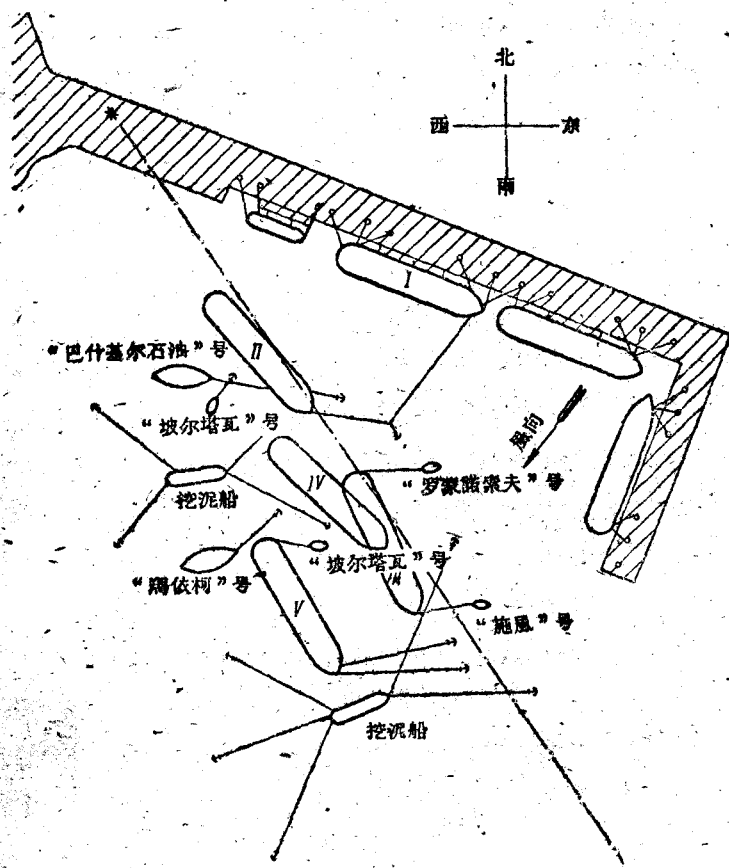
图1 “斯大林”号搁浅情况示意图

在图阿普谢港石油区，“斯大林”号所占用的码头（见图1，I）须立刻腾出，便于锚泊在外锚地的“克里姆林”号；因为在航道上两艘挖泥船在工作，航道变窄，所以船长特要了两艘拖轮，但调度室通知船长说，拖轮无空，不能马上派到。

于是“斯大林”号船长决定不用拖轮，自行离码头。他命令解缆，开车前进。船长想使用双车按导航驶出石油区。这时风向为北东北风，风力达六级；船被风压向挖泥船，不能起锚。因此，停住起锚机，只用单车工作，以保持船尾迎风，以防碰到挖泥船的锚链上去（见图1，II）。同时，又要了一次拖轮，该两拖轮于十分钟后到达。“坡尔塔瓦”号拖轮抛锚时，把锚挂到停泊在锚地上的“巴什基尔石油”号的锚链上，绞不起来；“罗蒙诺索夫”号拖轮接到“斯大林”号的舰缆，便向上风拖该船船尾。

半小时后，“旋风”号拖轮赶到，接到“斯大林”号船缆（见图1，III）。两条拖轮想把“斯大林”号拖向上风所作的努力，全然无济于事。

不久，由“斯大林”号系于“罗蒙诺索夫”号拖轮上的舰缆被拉断（见图1，IV）。结果“斯大林”号被风压至岸边（见图1，V）船长将所发生的一切报告了航运局海事监督科科长和敖得萨海港港长，并要求速派两艘大马力的拖轮来。但拖轮“МБ-33”和“МБ-32”号过了5小时才赶到。

事后，对该事故研究的结果断定：当有6~7级的东北风，在石油区水域范围内船舶操纵受到限制（因该处有两条挖泥船正在工作）的条件下，“斯大林”号船长不应无拖轮助拖便自行离码头。此外，他也没有考虑到吃水不太的空船受风面很大，而风又向挖泥船吹拢的情况。

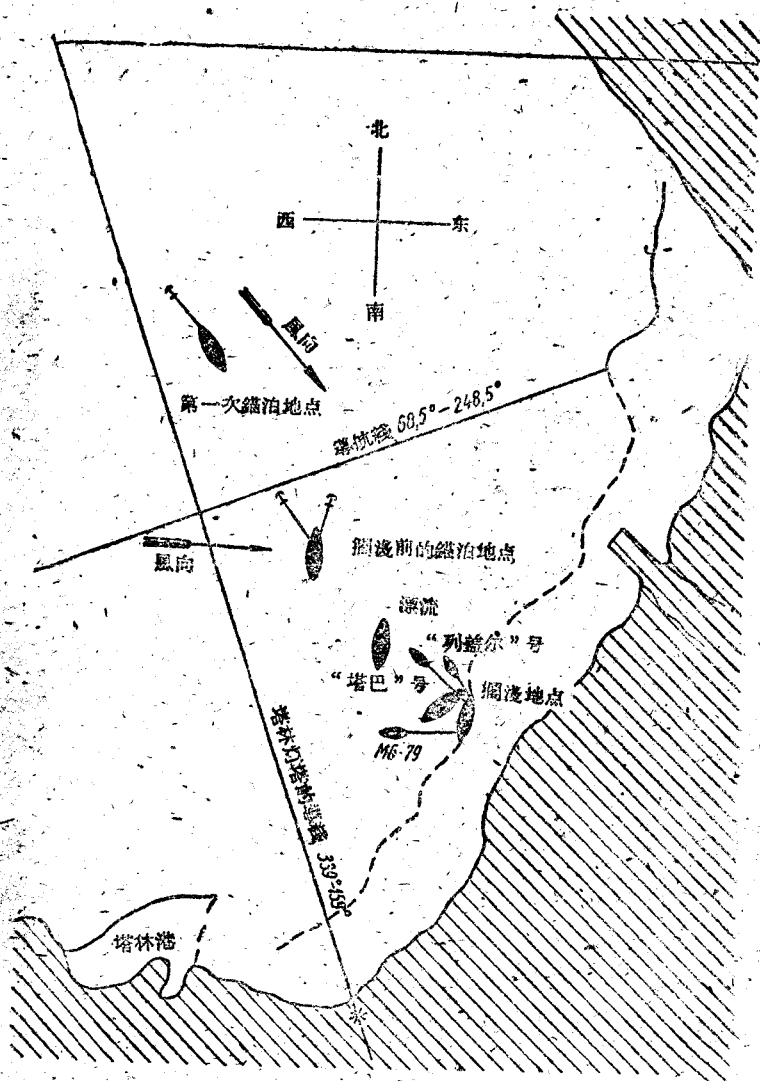
图2 “伏龍芝”号搁浅示意图

“伏龍芝”號卸貨後，錨泊在塔林錨地上船舶通常錨泊的地方，即在塔林港導航綫東2鏈，距港口2浬處（見圖2）。在5天內（等待進廠修理）“伏龍芝”號移泊兩次，並記入航行日志，但未寫明船位和水深。船長未將移泊事通知港務監督科，也未請引水員。

當水中還剩一節錨鏈時，船以全速前進，拿左滿舵，但是船仍未左轉迎風。這時兩錨已經絞起（右錨升至錨鏈孔，左錨方露出水面）。“伏龍芝”號就這樣漂泊着，5分鐘後，左舷船首水下部分便觸到了海底，擱于距錨地1浬的東南方淺灘上。船長曾試圖不用外援自行脫淺未成，便向港長求援。這時船長測量了船周圍的水深。灣內水位比平均水位高42厘米。

事后查明,“伏龙芝”号的搁浅是由于船长的錯誤行动所造成,他錯誤地决定自行起錨移泊,而未考虑风力、风向、船舶受风面积、吃水小、螺旋槳外露、离岸近等因素。

同时,“伏龙芝”号船长在风浪天气錨泊时未采取必要的安全措施。他未將錨鏈放至7~8节,以使錨泊更为可靠,更沒及时要港作拖輪和引水員把船移至較安全的地方。

此外,“伏龙芝”号船长在起錨时的操縱也不正确。他未在拋双錨的情况下加車,使船迎风,却命令起錨,在起錨后才下令全速前进,但时机已迟,終于擱淺。

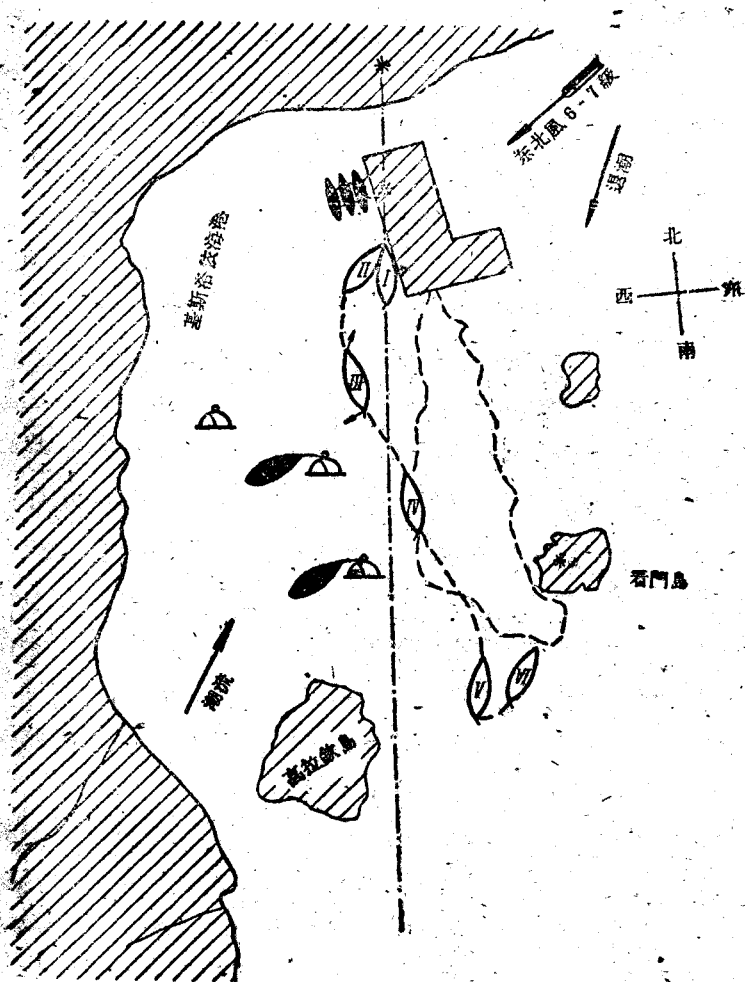
图3 “亚斯特列勃”号搁浅情况示意图

“亞斯特列勃”号就这样擱淺的。該船在基斯洛依海灣(科拉灣)卸貨和下客后,用倒車駛离碼頭(見圖3, I)。

这时,基斯洛依海灣的进口导航灯标尚未点燃。因为該船螺旋槳是右旋,船长以为用倒車时船尾將向左偏,船可安全地駛入海灣,然后開車前进,拿右滿舵掉頭(見圖3, II)。

但是,“亞斯特列勃”号船长从无风和流时的船舶迴轉性能出发,未注意到风力为6~7級,风向为东北的次高风和退潮流的作用。在风和流的作用下,船首偏向下风,而船尾迎风(見圖3, III),亦即非船长所指望的向左偏,而是向右,偏向看門島方面。离碼頭几分鐘后,在看門島附近,为了防止擱淺在該島的南端,船长令开快車倒退(見圖3, IV)。結果船尾触于石脊上,車叶齿在石头上,主机自动的停了一下,后来又轉动起来。船长采取了一系列的措施,使船駛出危險区(見圖3, V, VI)。經測量后,查知艙艙和机艙的底艙已进水。为了止漏,“亞斯特列勃”号开入秋瓦海灣,得到該港相应的救助后,才駛到穆尔曼斯克港去修理。

事后查明，事故是由于船长在出基斯洛依港时未考虑到风和流的作用，操纵不当而发生的。
