# 输变电设备红外检测 典型缺陷图谱

国家电网公司运维检修部 组编

本书为《输变电设备红外检测典型缺陷图谱》,图谱按照设备类型分章设置,共分七章,包括变压器类设备、四小器(电流互感器、电压互感器、耦合电容器、避雷器)、开关类设备、无功补偿设备、其他变电设备、输电线路和配电设备。

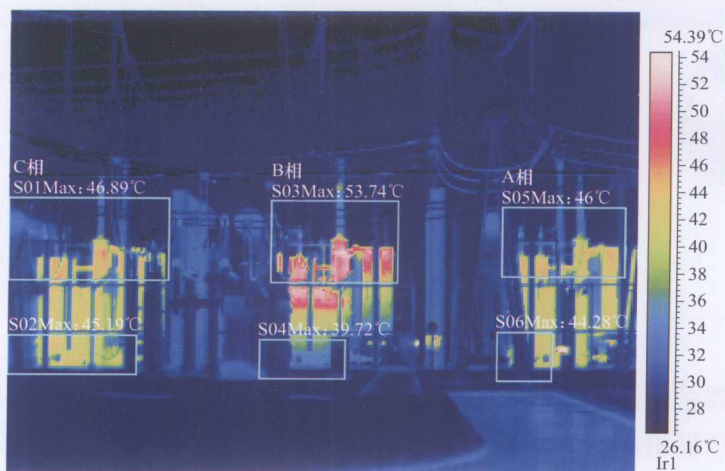
（1）强油循环未开。变压器本体温度异常，表现为变压器整体温度高于同运行环境、同型号其他变压器或分相变压器三相温度分布不一致，发热原因通常是变压器冷却器故障或强油循环没有打开，变压器温度高影响其使用寿命，此类缺陷应查明原因并尽快消除。

500kV 主变压器本体三相温度分布不一致，B 相温度为 53.74℃，A 相温度为 46℃，C 相温度为 46.89℃，B 相温度明显高于 A、C 相，如图 1-1 所示。

图 1-1 500kV 主变压器本体三相温度分布不一致

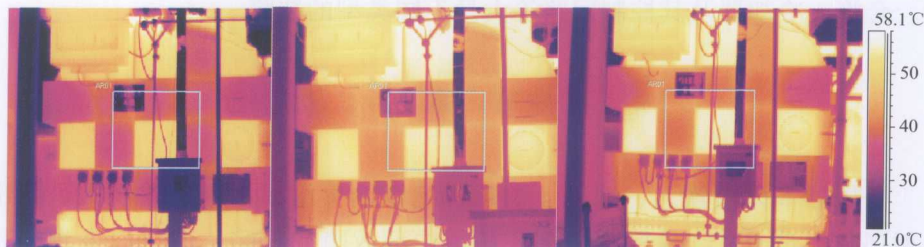
500kV 主变压器 B 相温度高于 A、C 相，如图 1-2 所示。

图 1-2 500kV 主变压器本体 B 相温度异常

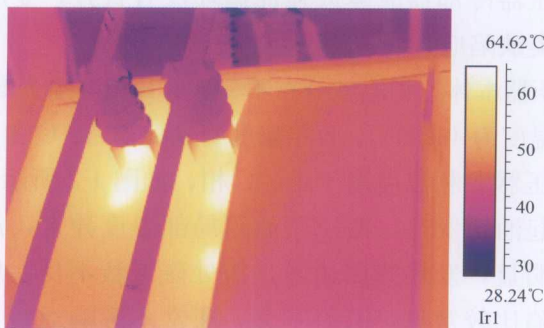
（2）漏磁引起油箱发热。变压器油箱局部温度异常，油箱壁上圆形发热区域热像特征明显，发热原因通常是该处磁屏蔽不良，局部存在涡流损耗。此类发热缺陷比较常见，温差不大，通常不影响运行，可在变压器吊罩大修时处理。

500kV 主变压器油箱局部温度高，发热部位位于铁芯、夹件接地线引出侧油箱壁上，如图 1-3 所示。

图 1-3 500kV 主变压器油箱局部温度过高

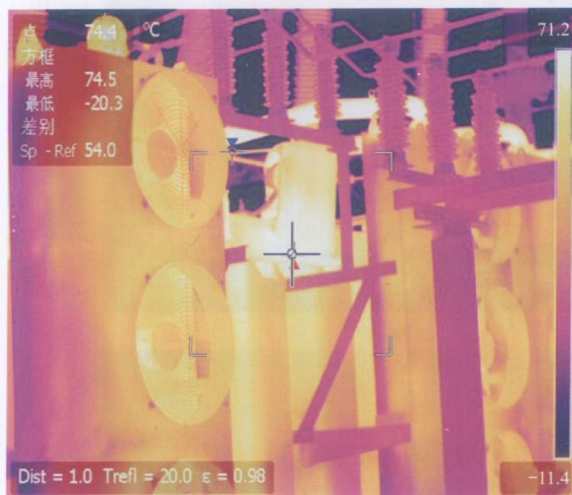
330kV 主变压器油箱局部温度高，发热部位位于高压套管升高座法兰附近，热点最高温度为 74.5℃，如图 1-4 所示。

图 1-4 330kV 主变压器升高座局部发热

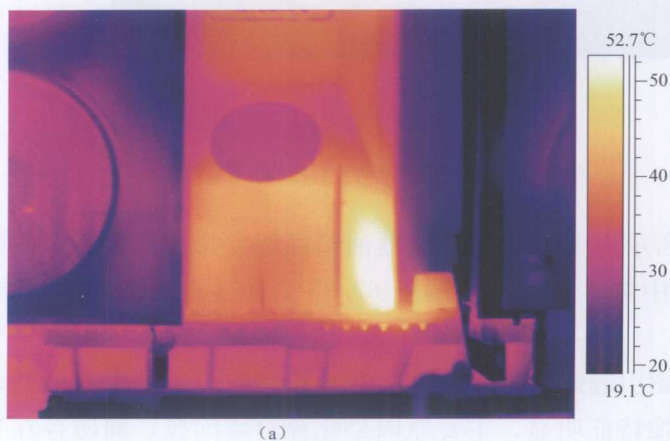
图 1-5 所示为 220kV 主变压器油箱局部发热，其中图 1-5 (a) 发热部位靠近底座法兰，图 1-5 (b) 发热部位位于中压套管侧油箱中部，图 1-5 (c) 发热部位位于低压套管侧油箱中部。

图 1-5 220kV 主变压器油箱局部发热 (一)

(a) 底座法兰部位

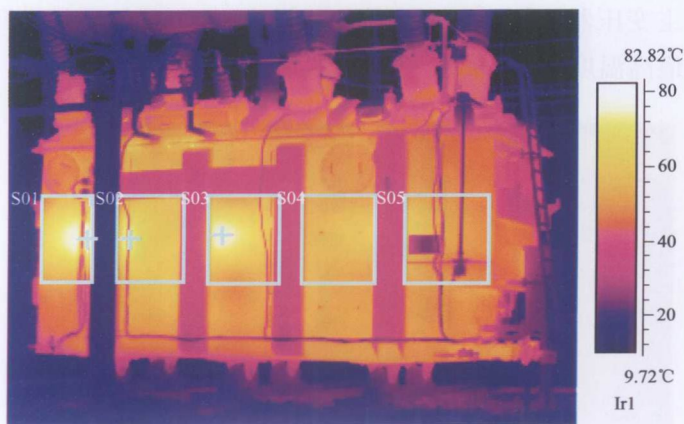
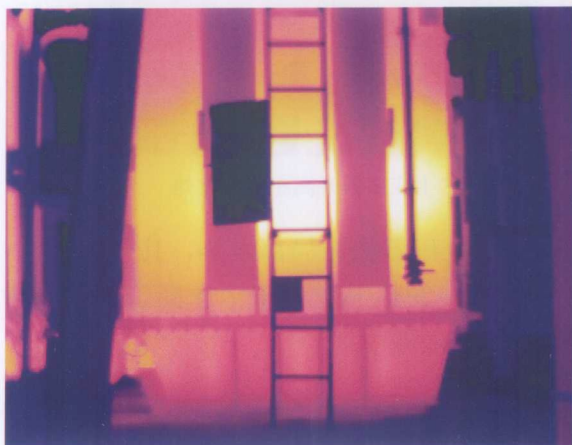
图 1-5 220kV 主变压器油箱局部发热 (二)  
(b) 中压套管侧油箱中部; (c) 低压套管侧油箱中部

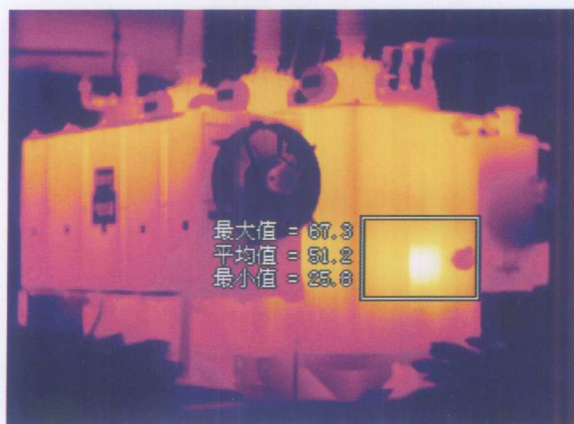
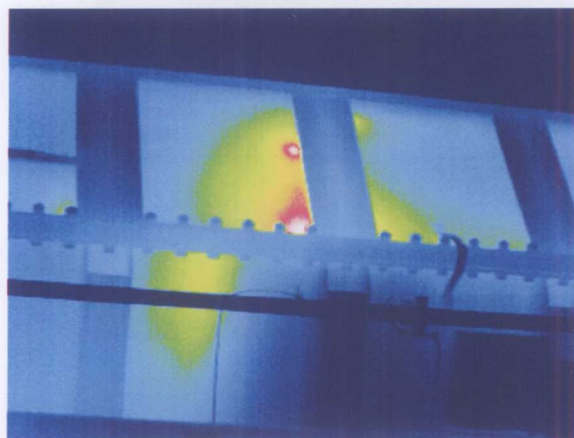
图 1-6 所示为 110kV 主变压器油箱局部发热, 其中图 1-6 (a) 发热部位位于油箱中部, 最高热点温度  $67.3^{\circ}\text{C}$ , 图 1-6 (b) 发热部位位于油箱顶部。

图 1-6 110kV 主变压器油箱局部发热

(a) 油箱中部；(b) 油箱顶部

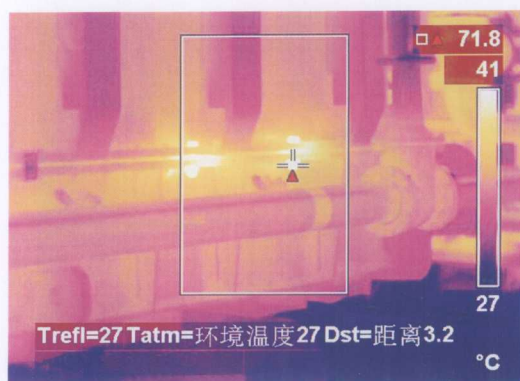
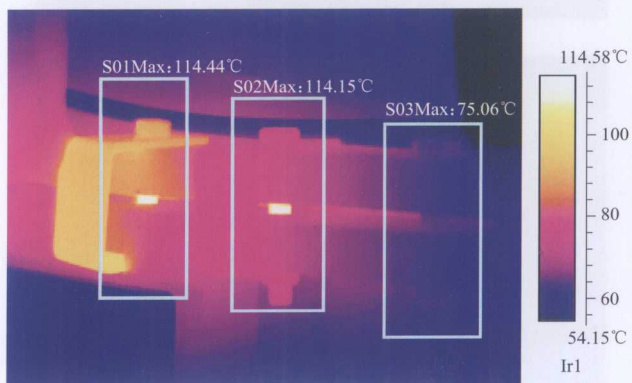
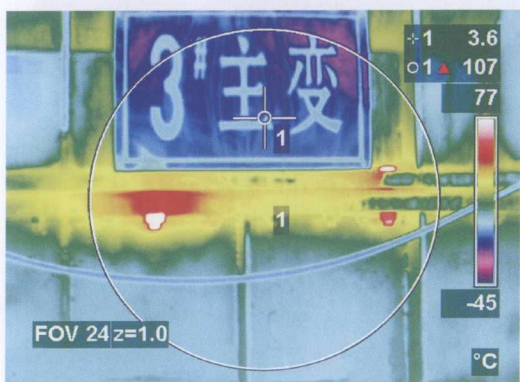
(3) 漏磁引起螺栓发热。变压器油箱钟罩与法兰螺栓发热, 并以螺栓为中心的热像特征明显, 主要原因是螺栓材质问题, 漏磁存在导致涡流损耗。此类缺陷不常见, 温度过高时应尽快处理。

图 1-7 所示为 220kV 主变压器本体螺栓发热, 其中图 1-7 (a) 螺栓最

高热点温度  $71.8^{\circ}\text{C}$ ，图 1-7 (b) 螺栓最高热点温度  $114.44^{\circ}\text{C}$ ，正常温度  $75.06^{\circ}\text{C}$ ，图 1-7 (c) 螺栓最高热点温度  $107^{\circ}\text{C}$ ，图 1-7 (d) 螺栓最高热点温度  $65.7^{\circ}\text{C}$ 。

图 1-7 220kV 主变压器本体螺栓发热 (一)

(a) 最高热点温度 71.8°C; (b) 最高热点温度 114.44°C; (c) 最高热点温度 107°C

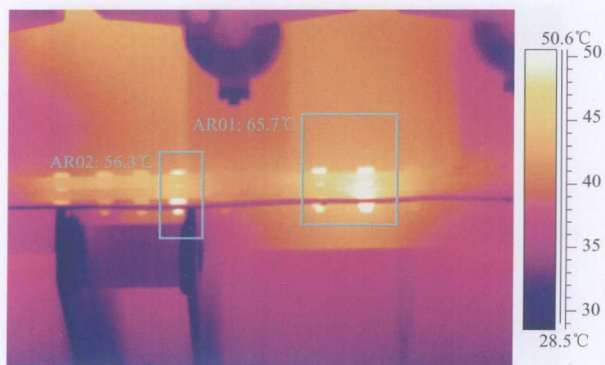
图 1-7 220kV 主变压器本体螺栓发热 (二)

(d) 最高热点温度 65.7°C

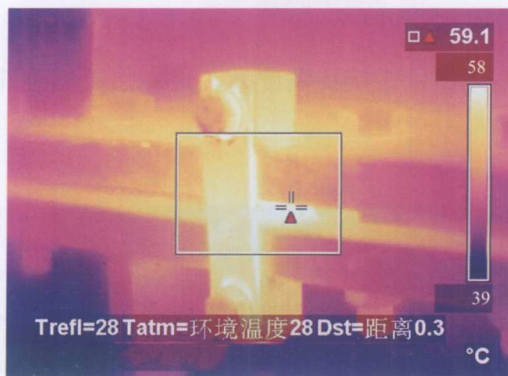
220kV 主变压器大盖与底座连接片温度异常，最高热点温度  $59.1^{\circ}\text{C}$ ，如图 1-8 所示。

图 1-8 220kV 主变压器大盖与底座连接片温度异常

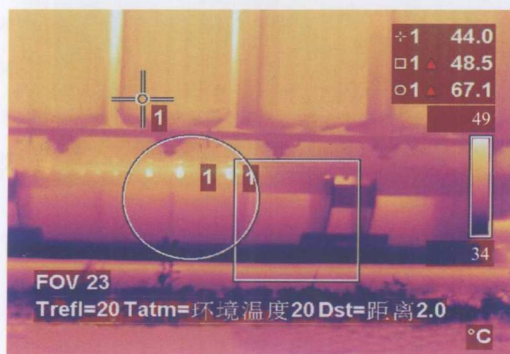
图 1-9 所示为 110kV 主变压器底座螺栓发热，其中图 1-9 (a) 螺栓最高热点温度  $67.1^{\circ}\text{C}$ ，图 1-9 (b) 螺栓最高热点温度  $151.7^{\circ}\text{C}$ 。

图 1-9 110kV 主变压器底座螺栓发热 (一)

(a) 最高热点温度 67.1°C

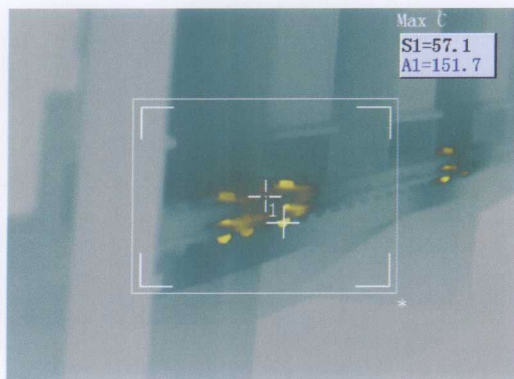
图 1-9 110kV 主变压器底座螺栓发热 (二)

(b) 最高热点温度 151.7℃

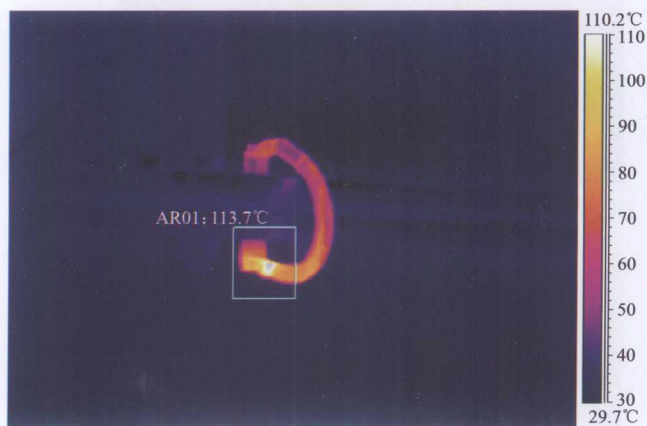
110kV 主变压器本体螺栓短接线温度高，最高热点温度 113.7℃，如图 1-10 所示。

图 1-10 110kV 主变压器本体螺栓短接线发热

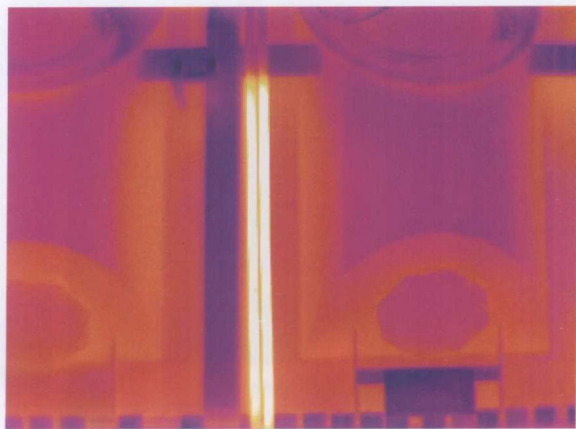
110kV 主变压器接地线温度高，如图 1-11 所示。

图 1-11 110kV 主变压器接地线发热

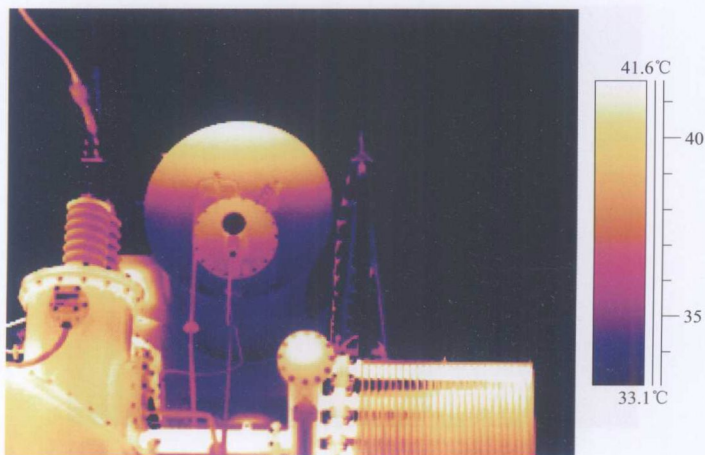
(1) 油位低。变压器储油柜油位低，对隔膜式或胶囊式储油柜，红外检测能清晰发现油面分界线，通常是由于变压器经常取油、渗漏而引起，此类缺陷较少，必要时带电补油。

500kV 变压器储油柜油位低，大约只有一半的油量，如图 1-12 所示。

图 1-12 500kV 变压器储油柜油位低

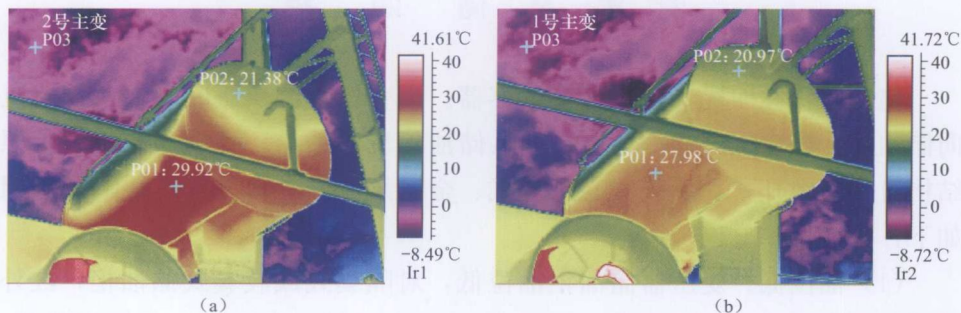
(2) 隔膜脱落。变压器储油柜隔膜脱落，仅针对隔膜式储油柜检测有效，红外热像特征是储油柜油位呈曲线，此类缺陷容易导致变压器油劣化、受潮，发现后应尽快处理。

220kV 主变压器储油柜隔膜脱落，其油位呈曲线，如图 1-13 (a) 所示，图 1-13 (b) 为正常相。

图 1-13 220kV 主变压器储油柜隔膜脱落

(a) 故障相；(b) 正常相
