唐山地震震害調查 初步总结

中国科学院工程力学研究所 编
河北省地震局抗震组

本书根据地震宏观调查结果，初步研究了1976年7月28日唐山地震的烈度分布和砂土液化等问题，初步总结了在这个地震中民用建筑、工业厂房、工业构筑物、桥梁以及水工建筑的震害经验。书中并提供了强震观测的一些结果。

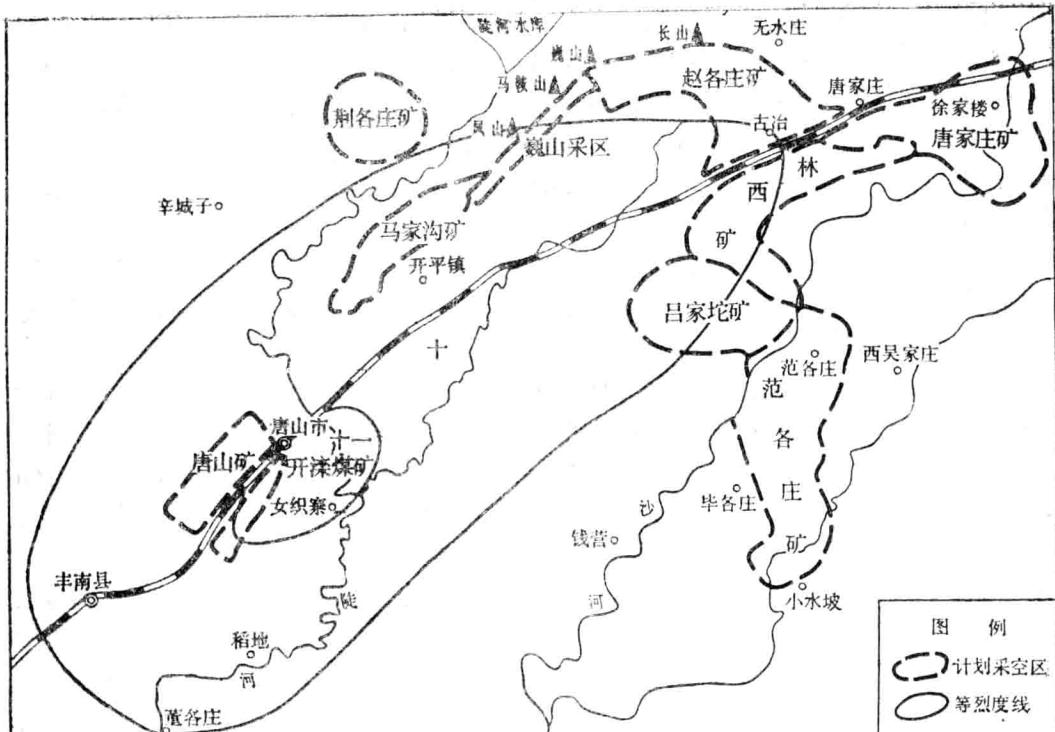
图 1·1 开滦煤矿各矿采空区分布示意图

一、按《煤炭工业部煤矿设计规范》的规定，各矿区的工业广场均留有足够的保安煤柱。为了防止煤柱范围内的地面产生不均匀沉陷，确保矿山建筑物的安全，沿深度方向煤柱一般在冲积层按 30 度，在基岩内按 75 度往下放大。从这次地震造成的灾害来看，八个矿的工业构筑物及民用建筑的破坏程度都是相当严重的，但与同一烈度区内邻近的同类建筑物相比，没有多大差别，很难说采空区对工业广场上的震害有什么影响。作为一个例子，象 1976 年 3 月刚开始生产的荆各庄矿，五个月来的掘进范围十分有限，根本谈不上有多大的采空区存在，尽管厂房建筑都是新建的，质量较好，但破坏依然严重，只是一些施工质量良好的多层砖混结构的办公楼、宿舍等破坏较轻（照片 1·10—1·11）。开采了数十年的老矿的采空区范围虽然大得多，但震害也是这种程度。

三、采空区外部边缘上的建筑物的震害没有明显加重，有的地方反而有减轻的现象。在赵各庄矿东门口采空区边缘上的八栋二层楼房全部倒平，与此相距约百余米，同样位于采空区边缘上的新洗煤厂，皮带通廊和煤仓等建筑的震害比矿区范围内同类建筑物要轻一些（照片1·36）。范各庄矿采空区边缘的后仁里庄、排各庄、岳各庄、大李庄一带位于九度区的农村民房的震害普遍较轻，都不到八度。又如九度区唐家庄矿采空区南部边缘的七百户村，村的一半在采空区上，另一半下面为未开采区，该村房屋全部倒平，很难说地震时采空区的场地效应有多大。位于林西矿采空区的西南边缘上的双合村、小庄坨、大庄坨、黑丫子等村庄的震害与周围村庄相比也没有明显加重的迹象。

尽管从这次唐山地震的调查结果看来，采空区对震害无明确加重的趋势，但当新选择居民点和工业企业场地时，应尽可能将新建项目避开采空区，因为这种影响目前还不十分清楚。当新建项目不得不布置在采空区时，应充分了解该区的煤田地质与开采情况，以考虑其合理性。

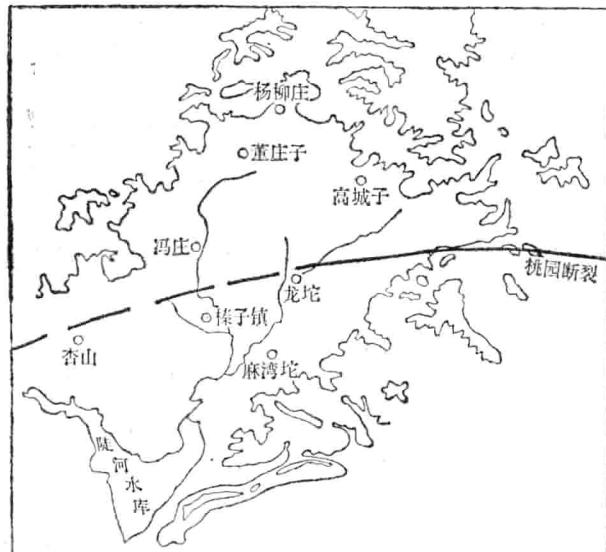
图1·2 榛子镇附近地形图

滦县榛子镇位于山间盆地中（图1·2），四面环山。榛子镇工委所属的八个公社中，震害最重的有四个，即榛子镇、高城子、龙坨、麻湾坨，沿陡河上游两岸分布；震害一般的有二个公社，即冯庄、杏山，在陡河西侧近山；震害最轻的是靠山的两个公社，即杨柳庄、董庄子。桃园断裂在此地区呈北东东向，在榛子镇、麻湾坨之北，高城子之南穿过龙坨。而桃园断裂未见明显影响，因震害沿北东向呈条带形分布，与盆地主轴线即陡河走向大体重合，而与桃园断裂走向不符。造成这些震害差异的主要原因是地基土的影响，例如龙坨的钻孔资料表明，在地下130米未见基岩，覆盖土是含有贝壳的紫泥，属Ⅲ类土（地基分类见《工业与民用建筑抗地震设计规范》，下同）。而靠山较近的杨柳庄、董庄子的基岩埋深较浅，属Ⅰ—Ⅱ类土。若以公社为单位的小范围来看，也是这样规律，靠山的大队震害轻，靠河的大队震害重。

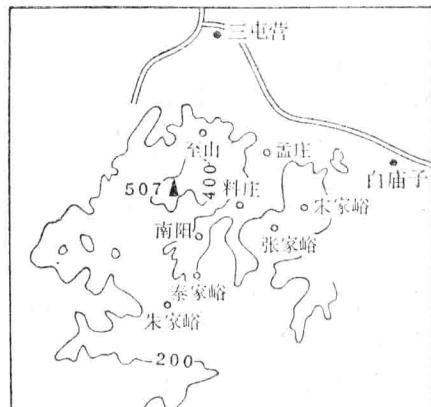
图 1·3 景忠山地形图

这次唐山地震所波及的北部地区，地处燕山山脉南部边缘，地形陡峻险要，起伏很大。村庄遍布沟坡及山麓周围，在山上、山下同时建有村庄的并不多，可以进行震害对比的例子很少。这里只举一个十分突出的例子，在迁西县三屯营公社的至山庄和白庙子公社的孟庄、廖庄子和南杨庄等（图 1·3）位于景忠山周围山麓，均建在基岩或较薄的覆盖坡积物上（南杨庄震害较重的一部分位于山前冲积扇上，覆盖层较厚），每个村子均有农村民房四、五百间，没有一户倒房的。少数石砌山墙倒外皮或山尖，震害很轻，估计为六度。村子所在地标高约为 220—250 米左右。而在标高为

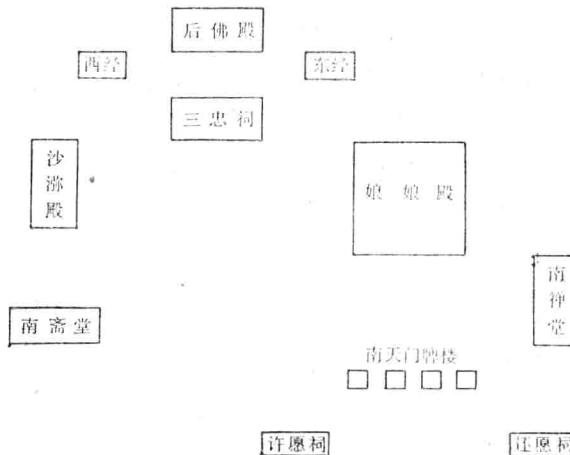
图 1·4 景忠山山顶建筑物分布示意图

507 米的景忠山顶部基岩上，有明代修建的娘娘殿（最后一次翻修为 1957 年，属保护文物），为穿斗木屋架、琉璃瓦顶的庙宇式建筑，属 III 类房屋。正殿部分只山墙部分倒塌，外廊式直径为 35 厘米的石柱有一根断裂；其余建筑则严重破坏及倒塌（照片 1·45—1·50，图 1·4），如南斋堂墙体倒塌木架歪斜，三忠祠倒了三分之一，后佛殿、东经、西经、沙弥殿、南禅堂、许愿祠、还愿祠全部严重破坏以至倒平，连断面为 120×160 厘米四根砖柱组成的南天门牌楼亦遭水平剪断压酥，在 1 米余高度有水平裂缝一道，破坏程度达九度。在半山腰，标高约为 350 米处，有穿斗木屋架庙宇式建筑数座，墙体大部分倒塌。房架完好，震害程度介于山上与山下之间。可见该处地形对震害的影响是十分显著的。值得提出的是在景忠山东有一北东 50 度左右的断层通过，向山下至山庄以东延伸，可是这个断层的存在并没有加重周围村

庄的震害程度，因此山顶娘娘殿的严重破坏只能是地形的影响所造成的结果，这是不容怀疑的。
