# 轿车电气系统 维修案例精选

杨增雨 ○ 编著

# 第1章 发动机电控系统

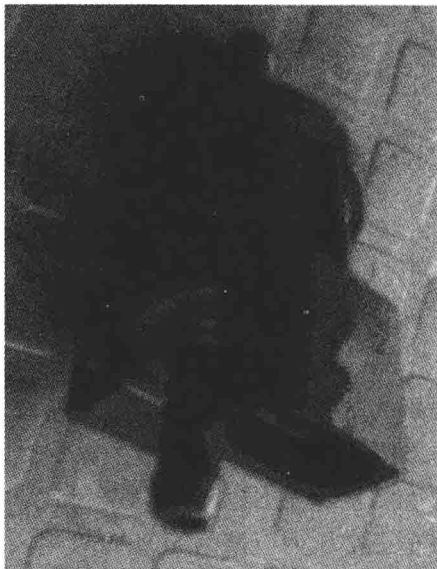
图 1-1 奥迪 A6L 活性炭罐电磁阀

以前曾经遇到过活性炭罐电磁阀损坏后关闭不严引起的此类故障, 怀疑此车也是由于这样的原因造成的故障。于是, 打开发动机盖后, 找到活性炭罐电磁阀, 将其拆下进行检查, 在不通电状态下用嘴吹气时, 该阀关闭不严, 有轻微漏气, 于是确认此电磁阀损坏。

4) 总结: 该车故障是因为活性炭罐电磁阀因为关闭不严而损坏, 造成汽油箱内的汽油蒸气不受控制, 直接进入发动机进气管内, 形成过浓的混合气, 因为混合气过浓, 混合气中氧气含量过少, 燃烧室内的混合气无法燃烧, 从而形成加满汽油后起动困难故障。

订购一新电磁阀, 到货后, 对新配件做了一下检查, 不通电时该电磁阀关闭良好, 没有漏气; 通电状态下, 可以顺利打开。再测量其电阻为  $15.8\Omega$ , 零件号为“06E 906 517A”, 零件号与原车上拆下来的旧电磁阀零件号一致, 其外形如图 1-1 所示。

装上新的活性炭罐电磁阀后, 清除故障码, 系统显示正常, 经过几天的试用, 加满汽油后, 起动困难故障没有再次出现, 确认故障排除。

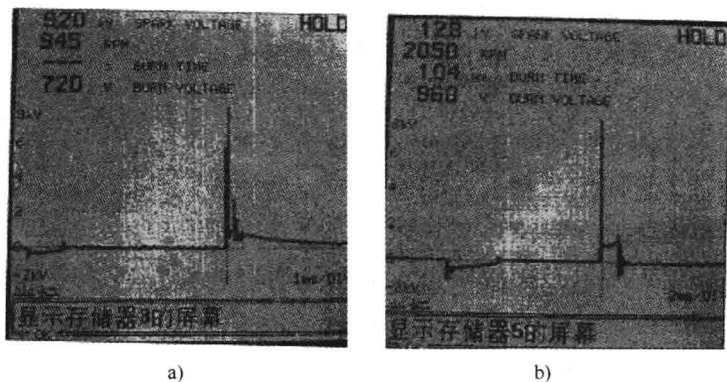
图 1-2 奥迪 V6 点火次级波形

是不是还有其他的故障现象, 车主没有反映, 于是亲自试车, 发现加速时“闯车”, 再拔下高压线观察高压火花明显过弱。用示波器测量点火线圈的次级波形如图 1-2a 所示,

从图上可以发现问题，图中波形说明点火线圈输出的能量不够，不足以可靠点燃混合气，所以形成起动困难和加速闯车故障。为了能够更加准确地判定故障，还测量了正常车辆的点火波形，如图 1-2b 所示。

a) 故障波形      b) 正常波形

对比两个波形也可以看出,故障车的燃烧时间明显过短,小于 0.5ms,而正常车为 1.2ms 左右的燃烧时间。另外,故障车的燃烧线也模糊不清,相比而言正常车的波形燃烧线清晰。

为什么在更换火花塞后，故障现象暂时缓解？分析如下：因为新火花塞比较干净，绝缘性能较好，漏电较小，尽管点火线圈所产生的能量偏低，但可以勉强点燃混合气，所以故障现象暂时好转；随着发动机的使用，火花塞稍微有点积炭后，因为受火花塞积炭的影响，使漏电增加，偏低的点火火花能量已经无法可靠点火，便再次形成起动困难故障。由于根本原因是点火线圈的输出能量不足，所以只有解决点火能量的问题，才能解决故障根源。现在考虑的问题是，影响点火能量的因素有哪些？

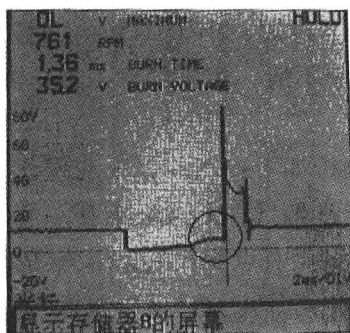
图 1-4 维修后正常的初级波形

4) 总结: 回过头来再次观察点火初级的电压波形, 如图 1-4、图 1-5 所示, 从图中发现, 正常状态下, 在点火击穿线前的电压线是 5V 左右, 而故障时为近 12V, 几乎没有电压降, 也就意味着流过点火线圈的电流很小, 所以形成此故障。
