建筑施工生产 安全事故案例分析

住房和城乡建设部工程质量安全管理司 组织编写

建筑施工生产安全事故案例分析

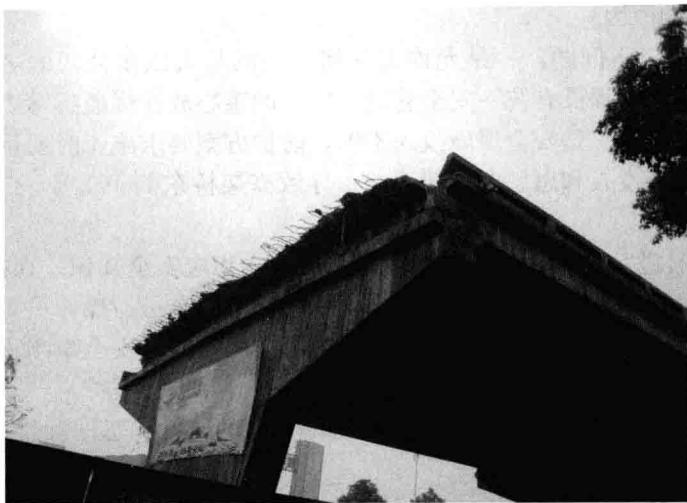
图 2-1 湖南省株洲市“5·17”桥梁拆除工程坍塌事故现场（一）

2009年5月17日13时30分，施工员安排液压机械破碎机操作员开始机械拆除作业，然后离开现场。当天专职安全员、监理员没有在机械拆除施工现场进行监管。工人根据安排，将液压机械破碎机从东侧开上高架桥停在110号至111号桥墩的桥面上，对109号至110号桥墩的桥面板进行斩断，斩断位置距110号桥墩1.4m处。先从桥中间分别向两边斩断混凝土桥面铺装，然后从东侧作业，由东向西，依次斩断6块空心板，空心板板顶受液压破碎机的敲击形成空洞，使得空心板丧失了顶板，导致此处基本成为预应力钢筋混凝土倒槽形薄板（板厚为底板厚），在空心板自重、桥面铺装等恒载和液压破碎机的冲击荷载作用下，在冲击点处空心板发生破坏，钢绞线拉断，东侧第一次整体掉下4块空心板。然后，液压破碎机移至西侧，从西向东敲击空心板，当斩断第三块时，全桥面余下的十二块空心板整体下落。当靠110号墩一侧的板端先坠落到地面，109号墩一侧的板端紧靠桥墩面从上往下滑落，在板的另一端坠地产生巨大冲击后，109号墩一侧的板端由于板长的原因受墩影响无法坠地，在桥墩侧面（距离墩顶约500~1000mm）撞击109号墩，产生的水平力导致109号墩偏中下部产生破坏，倒向108号墩方向。同样109号墩至108号墩桥孔的空心板板端在108号桥墩侧面撞击108号墩，导致108号墩破坏，从而形成“多米诺骨牌”效应，一直倒塌到101号墩。从而导致因通行不畅停在101号至106号间桥下的24台车辆被压毁、3台车辆受损和9人死亡、16人受伤。事故现场见图2-1、图2-2。

案施工，当液压机械破碎机斩断 109 号与 110 号桥墩的桥面（靠 110 号桥墩）时，因 12 块预制空心板同时坠地，导致 109 号桥墩被推倒，发生连续倒塌。

2) 高架桥东侧硬质围挡防护不到位，使部分车辆阻停在 101 号～106 号墩之间的大桥下的行车道中，造成汽车被压毁、人员伤亡的事故。

1) 高架桥存在技术和设计缺陷。株洲红旗路高架桥是 1995 年建成通车的，建桥采用的标准是 1985 年的《公路钢筋混凝土及预应力混凝土桥涵设计规范》(JTJ 023—85)（以下简称《桥涵规范》）。当时的《桥涵规范》没有对桥梁的连续倒塌提出设计原则，只有 2004 年的《桥涵规范》(JTG D62—2004) 提出了在偶然极限状况下“一段时间内不发生连续倒塌”的强制规定。以竣工图为依据，相关检测检验表明，原设计配筋率不足、箍筋间距较大、箍筋设置形式不符合 1985 年《桥涵规范》要求。

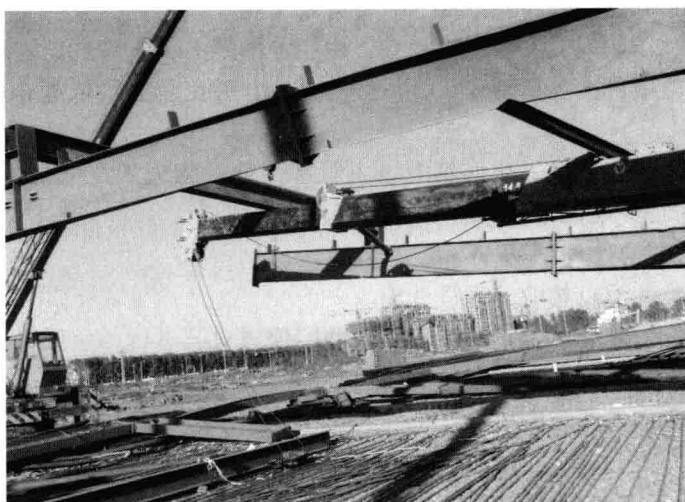
图2-3 吉林省长春市“9·23”钢架结构坍塌事故现场

2009年9月23日8时10分许，吉林省长春某食品公司厂房在建设施工过程中，钢架结构突然发生坍塌，造成3人死亡、2人重伤。事故现场见图2-3。

钢架结构的立柱安装后，未按施工工艺流程（工序）安装柱间支撑和墙面、屋面檩条。违规安装了屋面梁，并拆除了起稳固作用的缆绳；未按照规定对地脚螺栓进行终拧；高强度螺栓未采用力矩扳手而是采用梅花扳手安装，致使其受力不均。

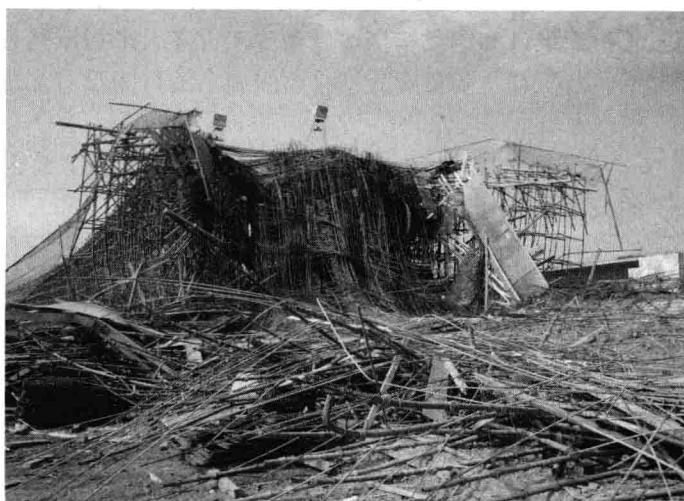
图 2-4 云南省昆明新机场“1·3”支架坍塌事故现场（一）

2010年1月3日11时20分左右，云南省昆明新机场航站区停车楼及高架桥工程A-3合同段配套引桥F2-R-9至F2-R-10段在现浇箱梁过程中发生支架局部坍塌，造成7人死亡、8人重伤、26人轻伤，直接经济损失616.75万元。

2010年1月3日7时30分，昆明新机场工程项目部开始组织人员准备浇筑昆明新机场航站区停车楼及高架桥工程A-3合同段东引桥第三联（F2-R-9至F2-R-10段）。9时30分左右，由上而下开始进行现浇箱梁，计划整联混凝土浇筑量为1283m³。当第三跨纵向浇筑了36m，顶板浇筑了10m，共浇筑混凝土283m³、砂浆2m³时，14时20分左右支架发生坍塌，造成现场管理及施工人员7人死亡、8人重伤、26人轻伤。坍塌长度38.5m、宽度13.2m，支撑高度最高点9m、最低点8.5m。
