# 上海大众车系 维修案例精选

曹守军 编著

### 1.1.2 故障码 17536 诊断分析思路

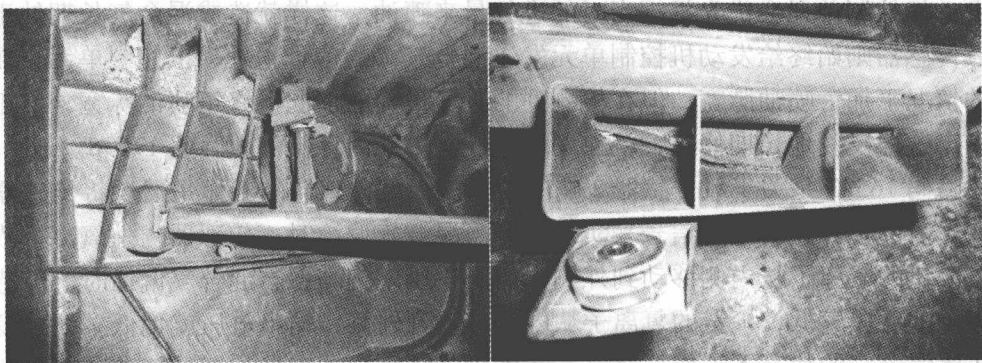
进气管及相关的线路不存在问题，故障很有可能出现在空气流量计本身，于是拆下空气流量计检查。拆下空气滤清器后发现空气滤清器壳内部和进气口处有大量的尘土及

异物，如图 1-2 所示，拆下空气流量计后发现流量计的中心处也有异物。空气流量计的中心处正是检测进气量的点，由于异物的存在遮挡住了一部分空气进入检测点，导致空气流量计没有完全检测到进入发动机的空气，发动机控制单元判定进气量小，从而减少喷油脉宽。而实际的进气量是大，造成了进入气缸内的混合气变稀，氧传感器的电压就低。发动机控制单元通过氧传感器的闭环修正，加大喷油脉宽。当喷油脉宽修正到了极限还不能达到理论空燃比时，发动机控制单元就存储了故障码 17536。

图 1-2 空气滤清器壳及进气口处的尘土及异物

清洁空气流量计、空气滤清器，起动发动机发现数据恢复到正常车辆时的数据。维修后的数据：发动机负荷为 21%、喷油脉宽为 2.8ms、空气流量计数据为 3.5g/s。一星期后对客户回访，得知故障没有再现。

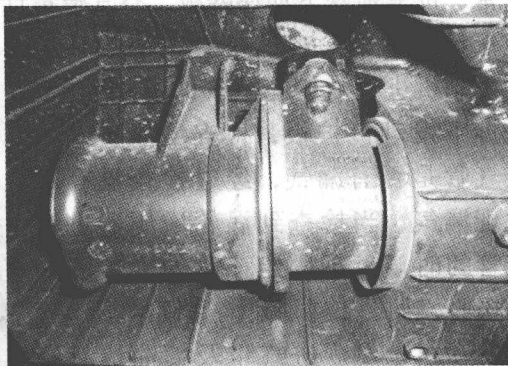
图 1-3 空气流量计

**故障排除：**清洁空气流量计，如图 1-3 所示。

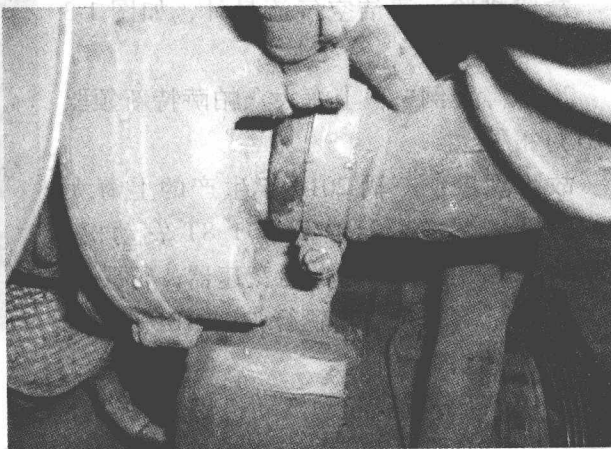
看来引起 OBD 灯亮的原因和故障码 17536 有直接关系,导致故障码 17536 的出现和发动机控制单元检测到的进气量小有直接的关系。将空气流量计拆下后目测没有发现异常,反复地踩下加速踏板,空气流量计的数据随着变化。初步判断故障不是由于空气流量计引起的。难道是空气流量计到发动机进气歧管有漏气的可能性?先拆下发动机护板,检查增压空气进气管是否有漏气,经过检查没有发现漏气,当检查到涡轮增压器进气管的时候发现固定该管的卡子已经松脱,如图 1-4 所示。紧固卡子启动发动机,发现进气量及喷油量有很大改变。

**回顾总结:** 由于进气管卡子松动造成进气管处漏气,使一部分空气没有经过空气流量计检测进入发动机内。由于实际的混合气变稀,氧传感器经过反复调节后没有达到理论空燃比,就在发动机控制单元内存储了故障码并导致 OBD 报警。

图 1-4 涡轮增压器进气管松脱

**故障排除:** 紧固进气管卡子。

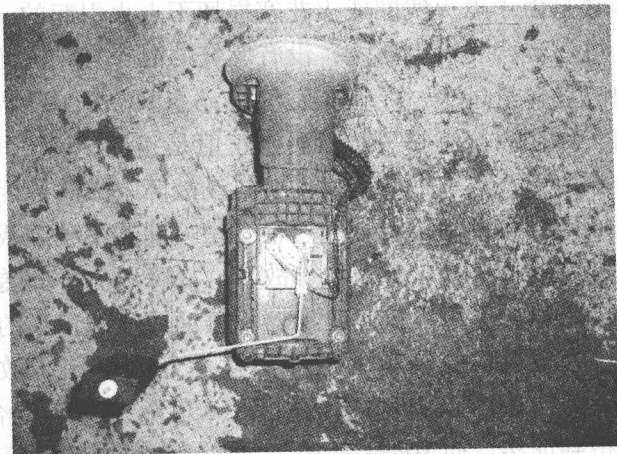
考虑到故障现象是突然发生的,而且还跟天气热有关系,可以判断该故障不是由于喷油器堵塞造成的。接下来使用燃油压力测试仪 VAG1318 测试燃油压力是否正常。在怠速时的油压为  $3.3 \times 10^5 \text{ Pa}$ ;将回油管夹住,油压上升缓慢,压力最大上升到  $4.0 \times 10^5 \text{ Pa}$ ;快速将加速踏板踩到底,油压下降到  $2.5 \times 10^5 \text{ Pa}$  左右,油压明显不正常。该车的维修保养一直在维修站做,燃油滤清器不会发生堵塞,可以判定故障点出现在燃油泵上。更换燃油泵后进行试车,故障消除。

图 1-5 燃油泵

**故障排除:**更换燃油泵,如图 1-5 所示。
