# 家电维修

## 增辑

# 第一部分 黑白电视机

## 一、国产黑白电视机 故障检修精选 120例

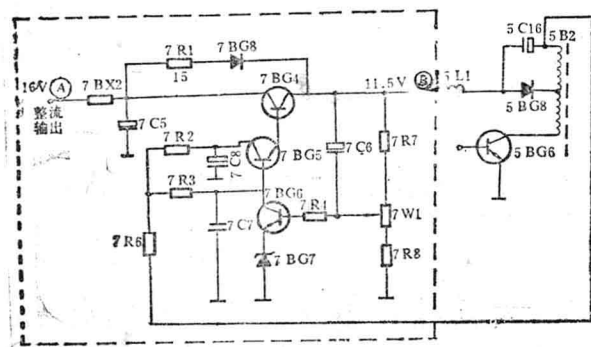
图 1-1

〔分析检修〕 开机观察显象管灯丝不亮，说明 12V 电压未加入，判断是电源部分故障。本机电源电路如图 1-1 虚线框内所示。先测量整流后④点的电压为 16V，表明④点以前的整流电路工作正常。再测量

电源电路输出端④点电压，无 12V。关机检查直流保险丝 7BX2 未断，说明无 12V 输出不是电源负载有短路故障引起，判断故障在电源稳压电路。检查电源调整管 7BG4 基极电压为零，又测电源推动管 7BG5、取样放大管 7BG6 的集电极电压也为零，这表明整个稳压电路处于截止状态。是什么原因使稳压电路截止呢？进一步分析电路，看出 7BG5、7BG6 的集电极电压是由行输出提升电压经电阻 7R6、7R2、7R3 供给的。怀疑 7R6 开路，但检查 7R6 阻值正常。又检查 7BG6、7BG5，均未发现异常。当检测④、⑤两点间的电阻值时，发现已远大于 7R1 的阻值，拆下 7R1 测量其阻值为无穷大，表明电阻已开路。换一只功率为 15W 的 15Ω 电阻，故障排除。

〔故障原因〕 7R1 称作电源启动电阻，它的作用有两个：一是分流电源调整管 7BG4 的集电极电流，以减轻 7BG4 的负担；二是在开机的瞬间，经 7R1 为行扫描输出电路提供工作电压，使行扫描输出电路进入工作状态，当行输出级建立起升压电压后，又经 7R6 为电源推动管和取样放大管提供集电极工作电压，使两管导通。在 7BG5 工作后，又向电源调整管提供基极电压，使调整管导通进入正常工作状态。当

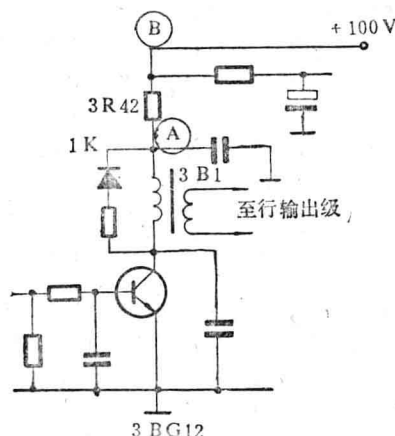
图 1-2

〔分析检修〕 开机测电源电压及行输出管集电极电压均为 150V, 测行输出管基极无负压, 判断故障在行扫描电路。造成行输出管基极无负压的原因主要是行输出管基极回路开路或前级行推动或行振荡级有故障。先检查行输出管基极回路, 查得各元件均正常, 基极回路并无开路现象, 说明故障在行推动级之前。检查行推动管集电极电压很低, 几乎为零, 于是断定故障在行推动级, 其电路如图 1-2 所示。接着测量图

中③点, 电压也几乎为零, 而测得②点则有较高的电压。可以断定, 这是由 1k 电阻 3R42 开路或虚焊造成的。检查 3R42, 发现其外观有轻微烧黑裂痕现象, 拆下该电阻检测发现阻值很大, 已经开路。换上 1k 电阻, 再测行推动、行输出各点电压均已正常, 电源电压也恢复了正常。

〔故障原因〕 3R42 为行推动管集电极供电电阻, 当该电阻开路时, 推动级因无工作电压而截止, 振荡产生的行频脉冲不能通过推动级送至各级, 使行输出管基极因得不到开关信号也处于截止状态。此时行输出级次级也无低压输出, 使公共通道停止工作, 因而造成了无光无声。另外, 由于行扫描电路及低压供电电路停止了工作, 电源负载变轻, 使电源输出电压升高。

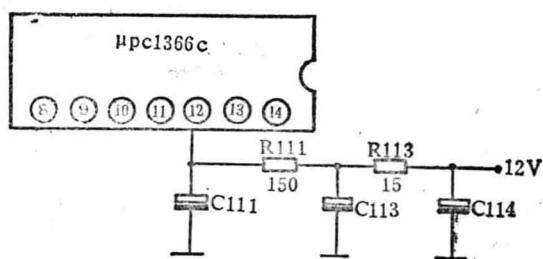
图 1-3

排除了无光栅故障后, 再检修无图无声故障。本机中频通道采用的是集成块  $\mu$ PC1366C, 故重点检查该集成块的有关脚电压及外围电路。经检查发现, ⑫脚电压比正常值 7V 低许多, 只有 2V 左右。⑫脚电压是电源 12V 电压经电阻 R113、R111 降压后提供的 (见 1-3 图), 并由集成块内部的反相型稳压源把⑫脚电压稳定在 7V 左右, 向图象中放电路供电。引起⑫脚电压偏低的原因是什么呢? 先查 12V 是正常的, 再查降压电阻 R111、R113, 滤波电容 C113、C114,

C111也未发现异常,怀疑是集成块损坏,将⑫脚外接元件脱开,且将⑬脚接地脚与线路板的地线断开,用电阻RX1K档测量集成块⑫脚的对地电阻,其阻值比正常小得多(正常时⑫脚对地在红表笔或黑表笔接地时分别为11kΩ或6kΩ左右),说明内部电路损坏,换一新集成块,开机后声图正常。

**【故障原因】** 本机先因行振荡管上偏置电阻值增大,使振荡管基极得到的偏压变小,电路虽能起振,但振荡偏弱,一旦外界有干扰时,振荡频率便会大幅度偏移,从而出现行叫、无光栅现象。此外,因集成块μPC1366C⑫脚内电路损坏,使⑫脚电压降得很低,集成块内中放电路得不到正常电压而停止工作,导致电视机无图无声。

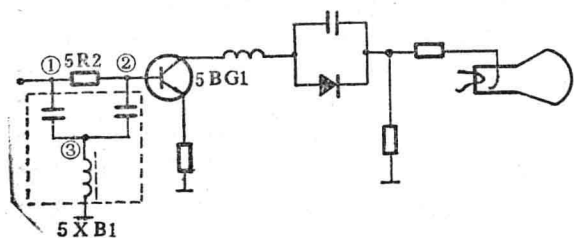
图 1-4

〔分析检修〕 开机观察显象管灯丝暗红,管内无漏气、跳火现象,基本排除显象管损坏的可能性。测显象管加速极电压,正常。调节亮度旋钮,栅极电压变化范围正常,说明行扫描电路及亮度调整电路工作是正常的。测显象管阴极电压比正常值高出许多,显然显象管已进入了截止状态。本机视频电路与显象管之间采取直接耦合方式,各点的直流电位相互影响,显象管阴极电位过高,可能是由前级电路引起。接着测视放管 5BG1 集电极电压也过高,表明视放管也已截止。又测 5BG1 基极电压为零,正常值为 3V。用电阻档测视放管基极对地电阻也为零,说明视放管基极已对地短路。视放管的基极接有一个 6.5MHz 伴音桥 T 吸收陷波器 5XB1,其电路如图 1-4 所示,判断是桥 T 电路对地短路。断开桥 T 电路,视放管基极电压立即恢复了正常,光栅出现。检查 5XB1,发现接在②、③端之间的电容已击穿,更换电容后,电视机恢复正常工作。

〔故障原因〕 由于桥 T 电路中的电容击穿,使视放管基极直流对地短路,造成视放管截止,其集电极电压升高,使得显象管阴极电压也升高,显象管截止,最终表现为无光栅。

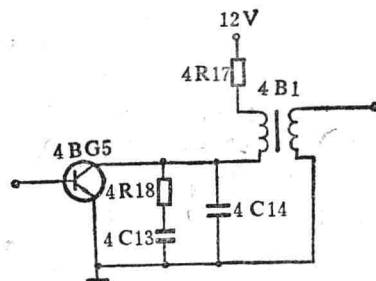
图 1-6

**〔分析检修〕** 开机后,用观察法检查发现有一电阻烧焦。对照线路图,得知该电阻为行推动管 4BG5 集电极供电电阻 4R17,见图 1-6 所示,此电阻兼有限流作用,用万用表电阻档测该电阻已断开。换掉 4R17,检查 4R17 上端 12V 对地电阻及 4R17 下端行推动管集电极对地电阻均未发现短路现象。接通电源开机试看,

电视机仍无光栅。测量行输出管基极电压,发现开机瞬间有 -0.25V 电压,但很快降为零伏。测行推动管集电极电压,开机时有近 11V 电压,随后电压开始下降,直至降到 2V 左右,随着电压下降,4R17 开始冒烟,可见电路中仍有短路故障存在。从电压情况判定故障

在行推动级。造成行推动管电流过大的原因,可能是行推动管击穿;推动管集电极电容 4C14 或 4C13 击穿,行推动变压器 4B1 短路等,逐一检查上述元件均未发现异常,在电路上测有关点对地电阻,也没有发现短路现象。最后,怀疑可能是通电后某一元件击穿或短路,造成了推动管电流增大。故采用代换法,逐一代换电容 4C14、4C13,但故障仍存在,当代换行推动管后,故障排除。但检测拆下的行推动管是好的。

**[故障原因]** 这是行推动管软击穿造成的故障。当 4BG5 通上电流后,集电极与发射极间便击穿短路,使集电极对地近似短路,造成 4R17 上电流过大,导致电阻冒烟烧毁,造成无光故障。

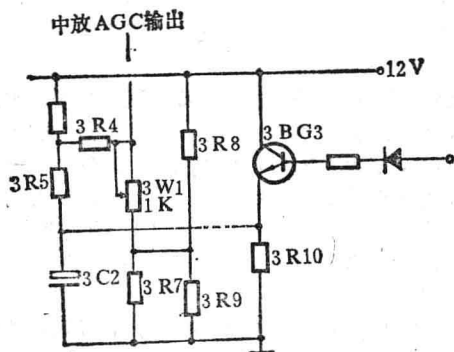
图 1-7

〔分析检修〕 按常规先检查公共通道电路,用人体感应法碰触预视放管 2BG5 的基极、三级中放管的基极和拉杆天线,在屏幕上均有噪波点出现,扬声器中伴有“喀喀”声,说明信号通道未被中断,中频通道是工作的,故障可能出现在 AGC 电路,将电视机置于空频道上,用万用表检测中放 AGC 电压为 3Y (正常值为 1.6V),偏高。显然本故障是由中放静态 AGC 电压不正常引起的。因为在中放静态 AGC 电压偏高的

情况下接收信号,会使中放增益下降过多,出现图淡或无图的故障。从图1-7中可见,中放静态基极电压,即中放静态 AGC 电压由 3R8、3R9、3R7、3W1、3R4、3R5 等元件共同决定的,造成中放 AGC 静态电压过高的最大可能性是电位器 3W1 调节不当。于是试调 3W1,同时监测中放 AGC 电压,发现表针不变,说明可变电阻 3W1 有问题。检测 3W1,发现其内部开路,换一好的 1k 可变电阻,开机后图象声音出现。但行、场不能同步,画面噪声也很大,这是 3W1 还未调好的缘故。调节 3W1 使中放静态 AGC 电压为 1.6V,有信号时观察画面图象清晰稳定,测高、中放 AGC 电压的变化都已在正常范围。

〔故障原因〕 AGC 电路的工作状态对电视机正常接收信号有很大的影响,当 AGC 电路有故障时,由于不能向高放或中放提供正常的偏置电压,使高、中放电路无法正常工作,因而会造成无图无声或图淡、同步不良的故障。本机因决定中放静态 AGC 电压的可调电阻 3W1 开路,使中放 AGC 电压过高,当有信号

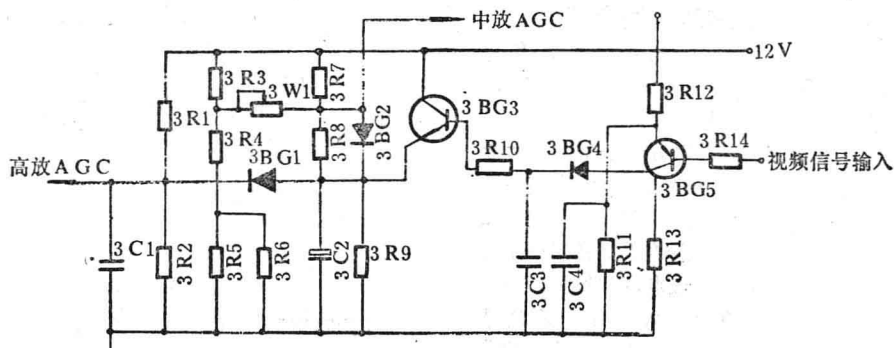
图 1-8

〔分析检修〕 初步判断,故障为高放或中放包括 AGC 电路中某元件热稳定性变差所致。因为不但高、中放电路有故障会造成声图全无,而且 AGC 电路有故障使高放或中放电路截止时也会出现无声无图现象。检修时,先测高放 AGC 电压,在故障出现时该电压高达 5V 以上,比正常值 3V 高得多。去掉高频头 AGC 引线,测此电压仍不降低。与此同时,测中放 AGC 电压也上升到 3V,这说明故障在 AGC 电路中。该机 AGC 电路见图 1-8 所示。从图中可以看出,高、中放 AGC 电压均取自 AGC 放大管 3BG3 的发射极,在接收到的信号不太强时,3BG3 发射极上的电压经 3BG2、3R8 送到中放电路,以实现中放 AGC 控制;当信号增强时,3BG3 发射极电压升高,使 3BG1 导通,送出高放 AGC 电压,对高放管实现 AGC 控制。现在高、中放 AGC 电压均不正常,首先怀疑 3BG3 不良。用加热法测出该管 c、e 间的漏电流很大,说明其热稳定性很差。用同规格的 3DG6 代换后,伴音和图象虽不再消失。却出现现场同步不良、图象抖动现象,怀疑 AGC 电路仍有故障。经查 AGC 电压基本正常,检查电容 3C2、3C3、3C4 等均未发现漏电现象。因图象抖动现象是换上 3BG6 后出现的,估计是新换上的晶体管  $\beta$  值不够大,换用一个  $\beta$  值为 120 的 3DG6,图象抖动现象消失,电视机恢复了正常。

〔故障原因〕 由于 AGC 放大管 3BG3 的热稳定性差,当电视机工作一段时间温度升高时,3BG3 的漏电流增大,其发射极电压升高,使高、中放 AGC 电压均升高,造成高、中放电路工作失常,导致伴音、图象均消失。在代换了 3BG3 后,因管子过小,它对 AGC 电压的放大量变小,AGC 控制作用降低,造成了

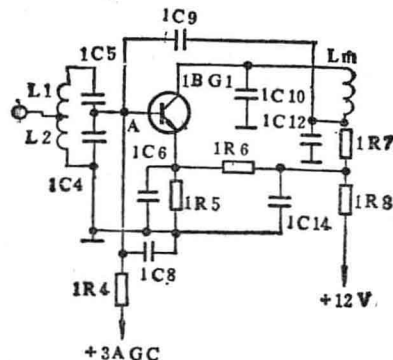
图 1-9

打开调谐器测各晶体管各极电压，发现高放管基极电压从正常的 3V 左右降到 1.95V，从图 1-9 所示的高放级电路中可以看出，使基极电压降低有三个可能：(1) 晶体管 b、e 击穿；(2) 1C4 漏电；(3) 1C8 漏电。逐一焊下以上元件测量，发现 1C8 的绝缘电阻降为 7kΩ，说明已经漏电。

**【故障原因】** 由于 1C8 接在高放管的基极，其漏电后必将对输入信号造成分流，使加到基极的有效信号减小，严重时必将造成无图无声。同时由于电容漏电，静态 AGC 电压在 1R4 上的压降增加，造成高放管基极电压下降。

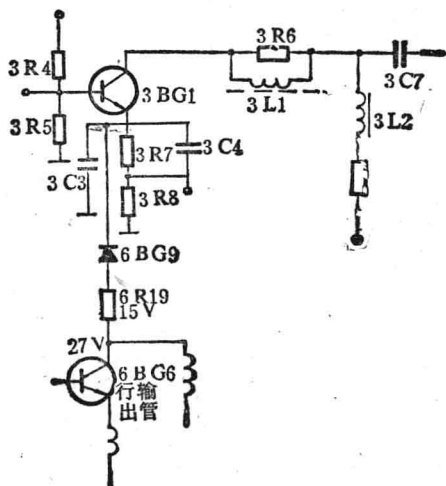
图 1-11

【分析检修】 因为伴音正常，所以判断问题可能在视放级。测视放管 3BG1 各极电压， $U_b$  为 4.5V， $V_c$  为 10V 左右， $V_e$  为 2V（正常值  $U_b$  为 4.8V， $V_c$  为 90V， $V_e$  为 4.7V），可见集电极，发射极电压明显不正常。造成视放级电压不正常原因可能有三种：一是视放管供电部分有问题；二是视放管 3BG1e、c 极击穿；三是 3BG1 发射极上高频提升电容 3C4（见
