# **汽车维修技师 本田车系技师手记**

**《汽车维修技师》杂志社 编**

# 第一章 广州本田车系

## 第一节 雅阁

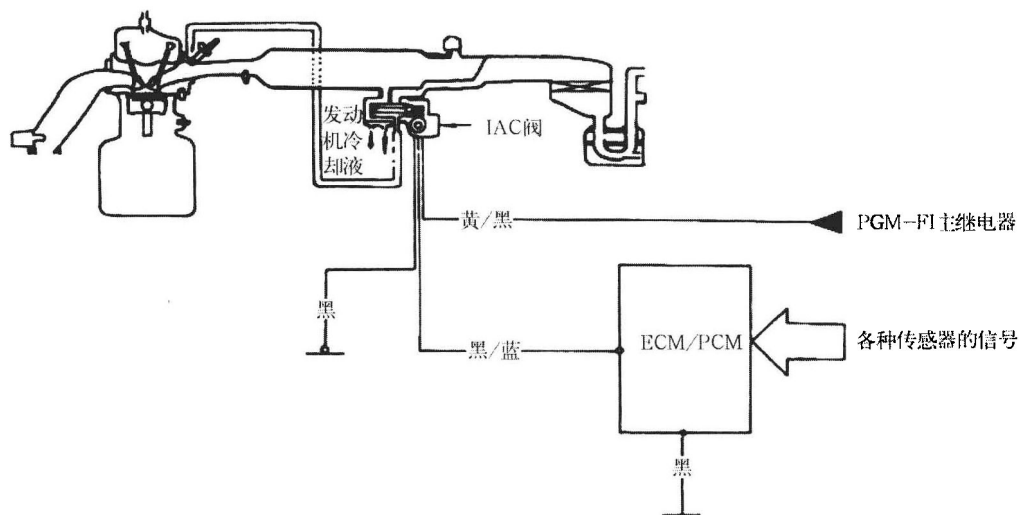
图1-1-1 怠速控制阀线路连接原理图

**2.故障诊断：**对故障症状进行确认，发现除了上述故障症状之外，在转向时怠速转速也会明显下降。对空调系统进行检查，空调压缩机没有机械故障，制冷剂压力正常，说明故障与空调系统无关，空调压缩机电磁离合器频繁断开是发动机转速过低造成的。检查怠速控制系统，拆下怠速空气控制阀（IAC阀），发现其工作腔内有很多积炭和油泥。清洗怠速控制阀，然后检查线路连接情况。该控制阀有一个3针线束插头，线路连接原理如图1-1-1所示。

实际检查结果，线路连接良好。安装好怠速控制阀，试车，故障症状完全消失，检修工作结束。

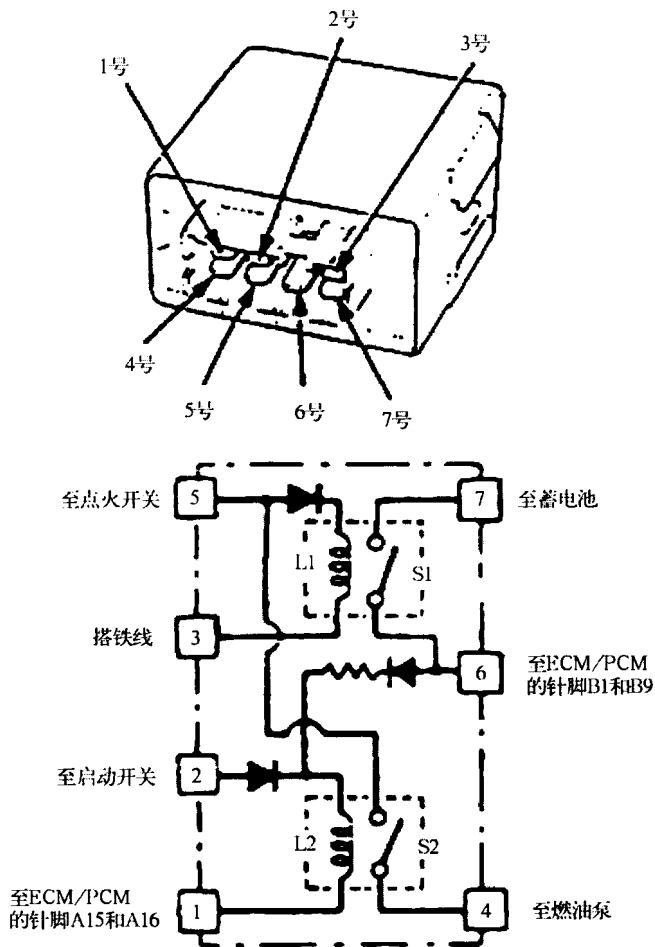
图1-1-2 PGM-FI主继电器的结构形式

当打开点火开关后, PGM-FI主继电器的线圈L1通电, 开关S1闭合并向发动机控制模块(ECM/PCM)提供工作电压, 使发动机控制模块具备向喷油器提供电源的能力。与此同时线圈L2通电, 开关S2闭合并向燃油泵提供工作电压, 使燃油泵运转。如果发动机控制模块没有收到启动开关信号, 那么燃油泵将运转2s后停止, 以便建立初始燃油压力。如果发动机控制模块收到启动开关信号, 那么燃油泵在发动机控制模块的控制下将继续运转。

对PGM-FI主继电器进行检查, 在PGM-FI主继电器的1号与5号针脚之间连接一个试灯, 当故障出现时试灯处于点亮状态。检查5号针脚, 有蓄电池电压。至此说明PGM-FI主继电器性能不良。更换PGM-FI主继电器, 故障彻底排除。

**3.故障总结:** 当PGM-FI主继电器出现故障时, 其内部的开关S2将断开, 残余的燃油压力使发动机仍能够运转一会儿, 然后抖动严重直到熄火。再进行启动时, 由于燃油压力不足或燃油泵无法正常供油, 发动机出现启动困难或无法启动的故障现象。

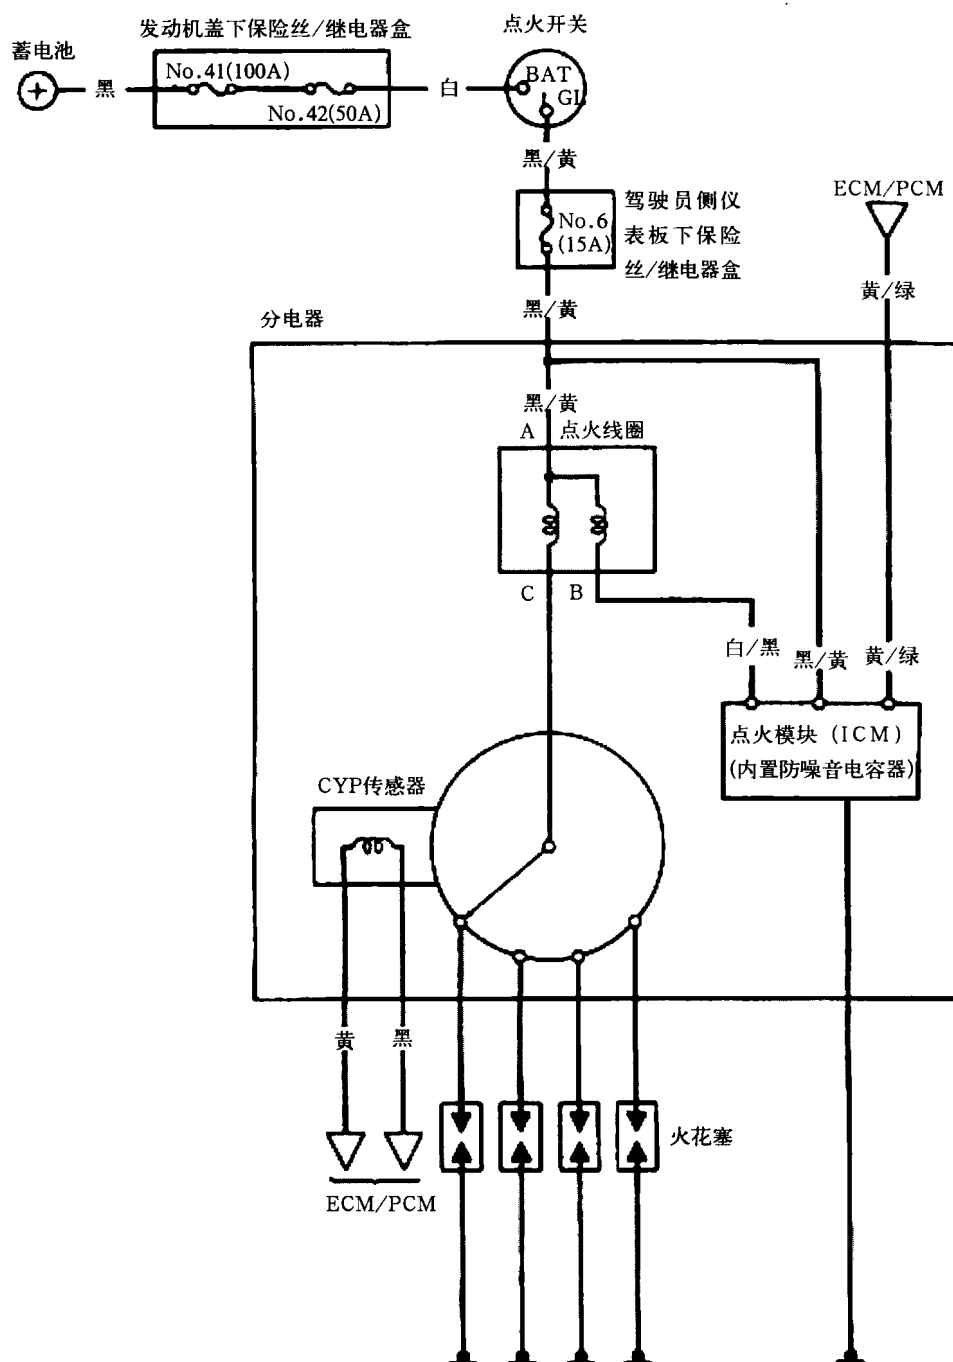
按照点火系统电路图(如图1-1-3所示)对分电器进行检查, 测量汽缸位置传感器的阻值, 正常。打开点火开关, 测量黑/黄线电压, 为蓄电池电压。在启动过程中测量黄/绿线电压, 结果没有脉冲电压, 说明发动机控制模块没有向点火模块提供点火信号。检查发动机控制模块的电源线和搭铁线, 正常。对曲轴位置/上止点位置(CKP/TDC)传感器进行检查, 结果发现4针线束插头沾有有机油, 清洁后插好4针线束插头, 发动机顺利启动, 故障彻底排除。
