# 上海通用别克车系 维修案例精选

顾彬 主编

# 第一章 上海通用别克赛欧轿车案例

## 第一节 发动机机械及控制系统故障案例

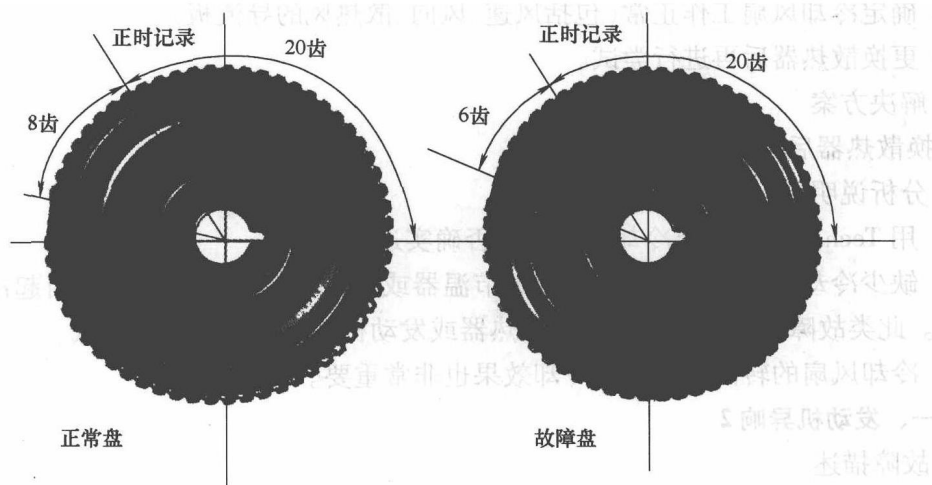
图 1-1 曲轴带轮原理图

5) 维修人员更换排气管后尝试无效, 拆下曲轴带轮与其他正常车的带轮对比后发现, 故障车的带轮键槽与缺齿的相对位置不正确(见图 1-1)。将两车的带轮对调后故障车恢复正常而正常车出现相同故障。

当发动机上所安装的曲轴带轮出现图 1-1 所示的误差时，将导致发动机的实际点火提前角比发动机控制模块的目标点火提前角大  $12^\circ$  左右。

更换曲轴带轮后故障排除。

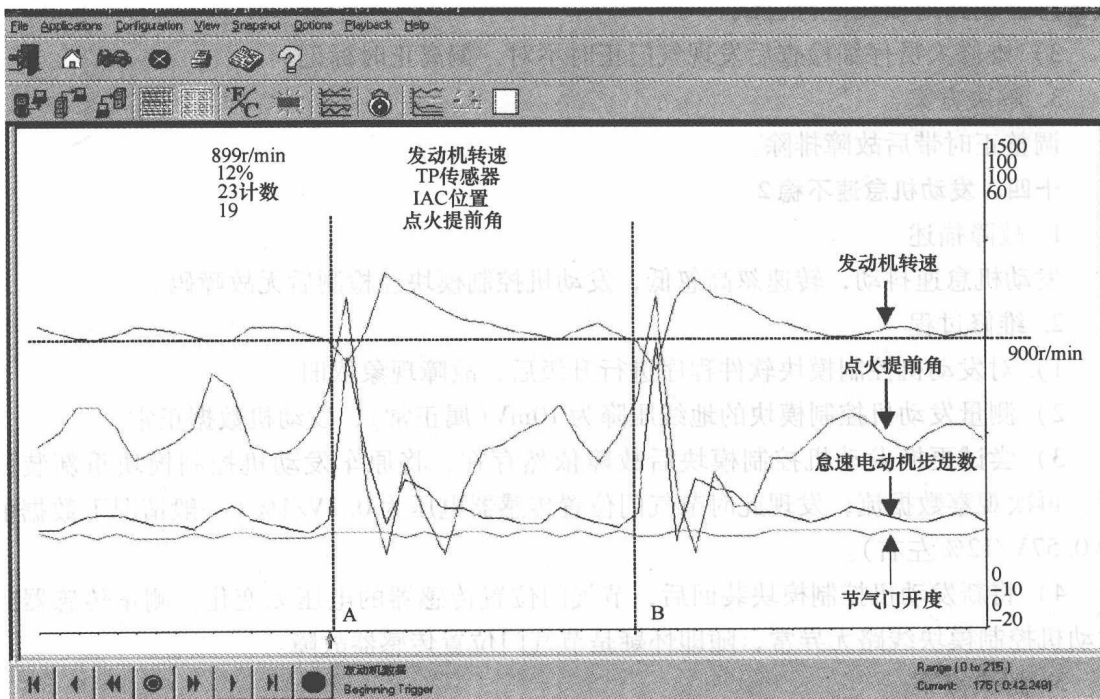
图 1-2 发动机示波器原理图

(3) 故障原因分析 图 1-2 所示为发动机示波器原理图。A、B 间是一个完整的发动机故障循环，时间间隔为 5 ~ 6s。在热车怠速工况下，车辆一直维持这样的故障循环。简单地看，进入 A 点后发动机将在发动机控制模块的控制下完成如下工作过程：

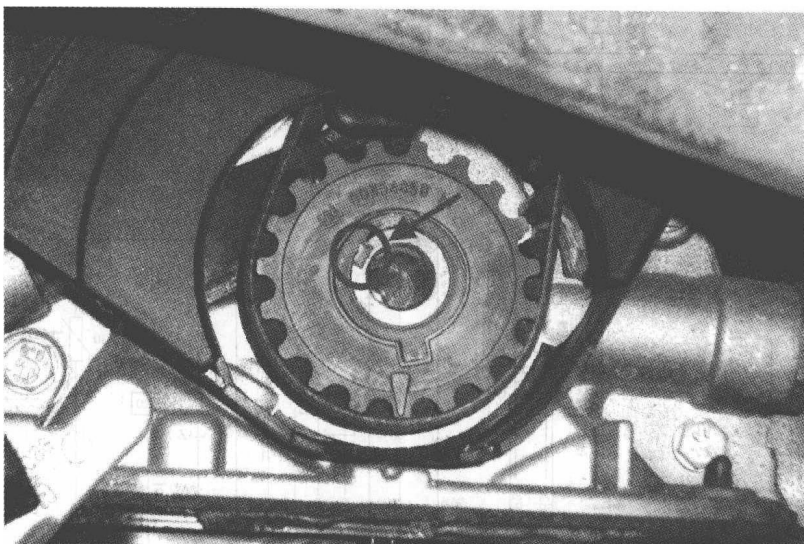
图 1-3 曲轴端正时带轮锁键

检查发现发动机曲轴端正时带轮的锁键损坏(见图 1-3),引起点火正时不准,即发动机正时带轮上的 58X 感应齿与发动机曲轴位置传感器的相对位置存在错位。

更换曲轴正时带轮锁键后故障排除。
